Rapport de Repérage Amiante Avant réalisation de travaux dans un immeuble bâti

Numéro de dossier : M4138606
Date d'intervention : 19/07/2021

26 Square Beauregard
(RAAT20LAE0203)
77140 Nemours

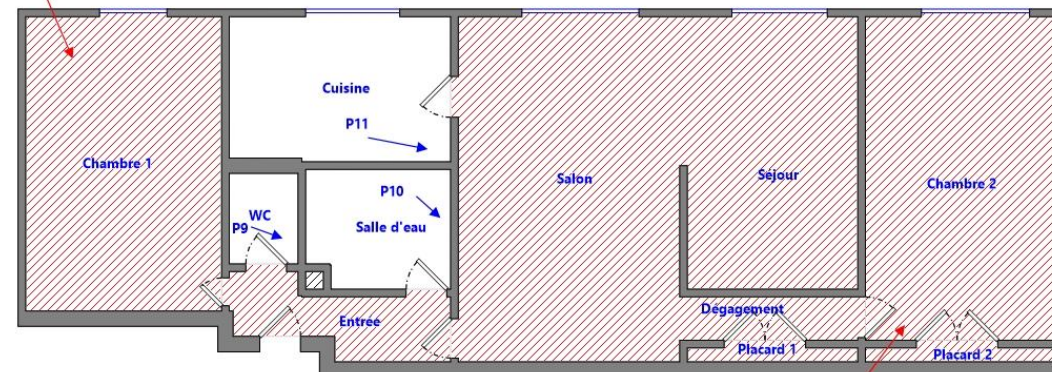
2ème Etage Sol

ZPSO	Niveau	Localisation	Zone	Description du prélèvement réalisé*
ZPSO004	2ème étage/Porte 26023	Entrée; Chambre 1; Salon; Séjour; Dégagement; Placard 1; Chambre 2; Placard 2	Sol	<p>Analyse : P007</p> <ul style="list-style-type: none"> - Phase 1 Matériau souple de type revêtement de sol (marron) (Absence d'amiante) - Phase 2 Matériau de type colle (jaune) ; matériau semi-dur de type ragréage (gris) ; matériau de type peinture (blanc) ; matériau de type colle (jaune) (Absence d'amiante) - Phase 3 Matériau semi-dur de type dalle de sol (bitumineux) (marron) (Présence d'amiante) <p>Analyse : P008</p> <ul style="list-style-type: none"> - Phase 1 Matériau souple de type revêtement de sol (marron) (Absence d'amiante) - Phase 2 Matériau de type colle (jaune) ; matériau semi-dur de type ragréage (gris) ; matériau de type peinture (blanc) ; matériau de type colle (jaune) (Absence d'amiante) - Phase 3 Matériau semi-dur de type dalle de sol (bitumineux) (marron) (Présence d'amiante)

P007 Dalle de sol bitumineux EP
(cf. tableau des analyses)

P008 Dalle de sol bitumineux EP
(cf. tableau des analyses)
