Rapport de mission de repérage des matériaux et produits contenant de l'amiante avant réalisation de travaux

26 SQUARE BEAUREGARD LGT 4

77140 NEMOURS

RAPPORT N° :	20LAE0204	Laboratoire d'Analyses :	ITGA
Repérage réalisé le :	18/12/2017	Adresse laboratoire :	3 RUE ARMAND HERPIN LACROIX - CS 46537 35065 RENNES CEDEX
Accompagnateur :		Numéro d'accréditation :	1-5967
Par :	Alain LEITE LOPES	Organisme d'assurance professionnelle :	ALLIANZ
N° certificat :	C023-SE04-2017	Adresse assurance :	Direction Opérations Entreprises 5C Esplanade Charles de Gaulle 33081 BORDEAUX CEDEX
Date d'obtention :	24/08/2017	N° de contrat d'assurance :	55897385
Organisme certificateur	QUALIT'COMPETENCES 16 rue Willars - 52100 THONVILLE	Date de validité :	31/12/2017

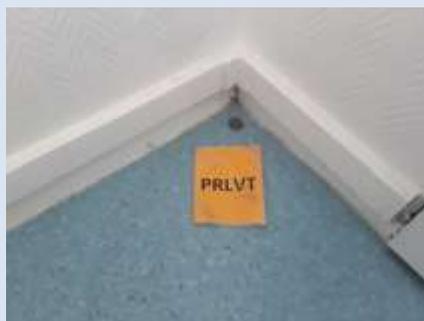
PRELEVEMENT : 20LAE0204P001			
NOM DU CLIENT	NUMERO DU DOSSIER		PIECE OU LOCAL
OPH77	20LAE0204 18/12/2017		Cuisine
ELEMENT	DESCRIPTIF DU LABORATOIRE	DATE DE PRELEVEMENT	NOM DE L'OPERATEUR
Revêtement souple	Dalle dure cassante jaune + peinture non séparable	18/12/2017	LEITE LOPES Alain
LOCALISATION		RESULTAT	
Sol		Fr1:Amiante détecté (Chrysotile)

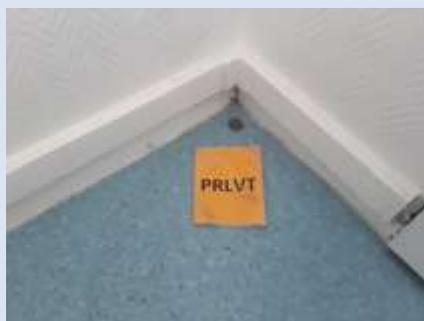
PRELEVEMENT : 20LAE0204P001			
NOM DU CLIENT	NUMERO DU DOSSIER		PIECE OU LOCAL
OPH77	20LAE0204 18/12/2017		Cuisine
ELEMENT	DESCRIPTIF DU LABORATOIRE	DATE DE PRELEVEMENT	NOM DE L'OPERATEUR
Revêtement souple	Colle bitumineuse noire + ragréage gris non séparable	18/12/2017	LEITE LOPES Alain
LOCALISATION		RESULTAT	
Sol		Fr2:Amiante détecté (Chrysotile)

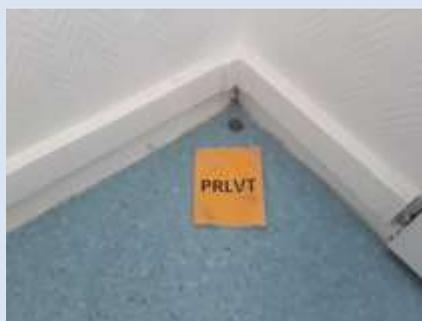
PRELEVEMENT : 20LAE0204P001

NOM DU CLIENT	NUMERO DU DOSSIER	PIECE OU LOCAL	
OPH77	20LAE0204 18/12/2017	Cuisine	
ELEMENT	DESCRIPTIF DU LABORATOIRE	DATE DE PRELEVEMENT	NOM DE L'OPERATEUR
Revêtement souple	Revêtement souple bleu + colle polymère jaune non séparable + ragréage rose	18/12/2017	LEITE LOPES Alain
LOCALISATION		RESULTAT	
Sol		Fr3:Amiante non détecté

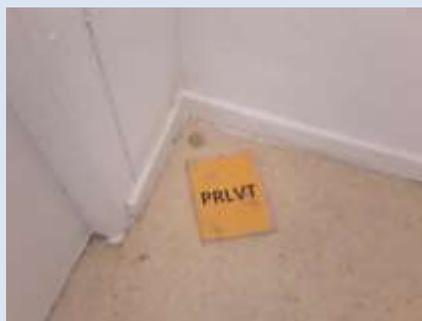
PRELEVEMENT : 20LAE0204P002

NOM DU CLIENT	NUMERO DU DOSSIER	PIECE OU LOCAL	
OPH77	20LAE0204 18/12/2017	Placard 2	
ELEMENT	DESCRIPTIF DU LABORATOIRE	DATE DE PRELEVEMENT	NOM DE L'OPERATEUR
Revêtement souple	Dalle dure cassante marron	18/12/2017	LEITE LOPES Alain
LOCALISATION		RESULTAT	
Sol		Fr1:Amiante détecté (Chrysotile)

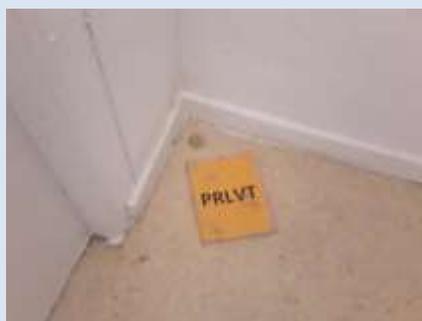
PRELEVEMENT : 20LAE0204P002			
NOM DU CLIENT	NUMERO DU DOSSIER	PIECE OU LOCAL	
OPH77	20LAE0204 18/12/2017	Placard 2	
ELEMENT	DESCRIPTIF DU LABORATOIRE	DATE DE PRELEVEMENT	NOM DE L'OPERATEUR
Revêtement souple	Colle bitumineuse noire + ragréage gris non séparable	18/12/2017	LEITE LOPES Alain
LOCALISATION		RESULTAT	
Sol		Fr2:Amiante détecté (Chrysotile)

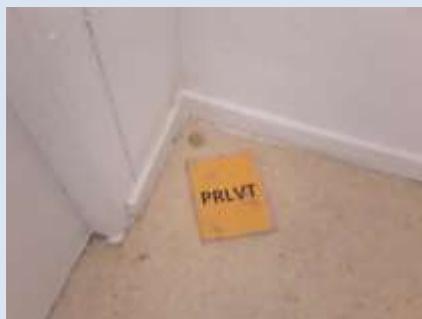
PRELEVEMENT : 20LAE0204P002			
NOM DU CLIENT	NUMERO DU DOSSIER	PIECE OU LOCAL	
OPH77	20LAE0204 18/12/2017	Placard 2	
ELEMENT	DESCRIPTIF DU LABORATOIRE	DATE DE PRELEVEMENT	NOM DE L'OPERATEUR
Revêtement souple	Revêtement souple beige + colle polymère jaune non séparable + ragréage rose + peinture non séparable	18/12/2017	LEITE LOPES Alain
LOCALISATION		RESULTAT	
Sol		Fr3:Amiante non détecté
