# Rapport de Repérage Amiante avant réalisation de travaux dans un immeuble bâti

Numéro de dossier : MA2203026832  
Date d'intervention : 04/03/2022

20LAE0301  
26 SQUARE BEAUREGARD (20LAE0301)  
77140 NEMOURS

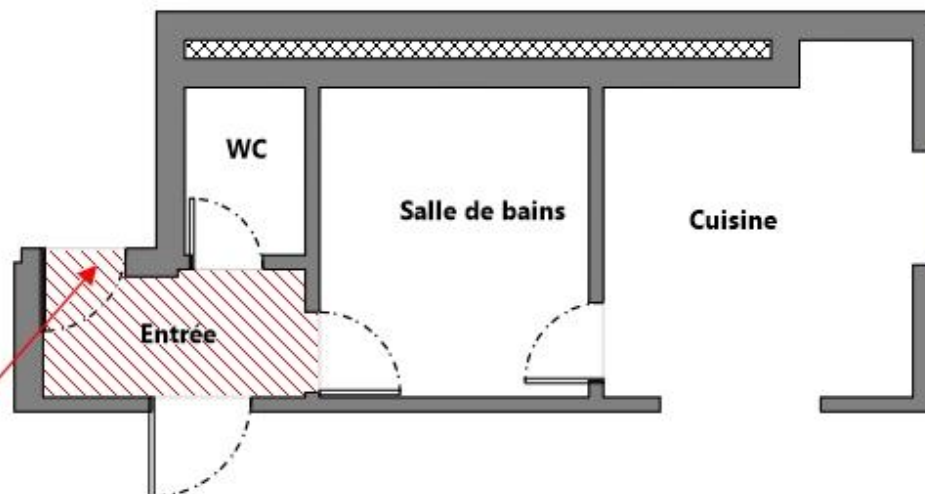
<b>Planche de repérage des matériaux et produits amiantés</b>
Affaire	MA2203026832
Opération	SAGET Frédéric
Site	20LAE0301
	26 SQUARE BEAUREGARD (20LAE0301)
	77140 NEMOURS
Date de réalisation	20/03/2022
<b>Matériaux et produits contenant de l'amiante</b>

ZPSO	Niveau	Localisation	Zone	Description du prélèvement réalisé	Surface indicative
ZPSO006	3ème étage Porte 1	Entrée	Sol	<b>Analyse : P008</b> - Phase 1 Matériau souple de type revêtement de sol (jaune) (Absence d’amiante) - Phase 2 Matériau souple de type revêtement de sol (beige) (Absence d’amiante) - Phase 3 Matériau de type colle (jaune) ; matériau de type peinture (blanc) ; matériau de type colle bitumineux (noir) ; matériau semi-dur de type ragréage (beige) ; matériau semi-dur (jaune) (Présence d’amiante)	2m2

**a** P008 colle (jaune) + peinture (blanc) + colle bitumineux (noir) + ragréage (beige) + matériau semi-dur (jaune)  
(cf. tableau des analyses)

**Sol**
