## Rapport de mission de repérage des matériaux et produits contenant de l'amiante avant réalisation de travaux

Norme NF X 46-020 V .2017

26 Square Beauregard - Logement 1 - ESC AE

RAPPORT N° :	20LAE0401	Laboratoire d'Analyses :	ITGA
Repérage réalisé le :	19/11/2019	Adresse laboratoire :	3 RUE ARMAND HERPIN LACROIX - CS 46537 35065 RENNES CEDEX
Accompagnateur :		Numéro d'accréditation :	1-5967
Par :	Abdessamad RHENZOUR	Organisme d'assurance professionnelle :	AXA France
N° certificat :	DTI3342	Adresse assurance :	313 Terrasses de l'Arche 92727 NANTERRE CEDEX
Date d'obtention :	23/11/2017	N° de contrat d'assurance :	10158549604
Organisme certificateur	DEKRA 5 avenue Garlande - 92220 BAGNEUX	Date de validité :	31/12/2019

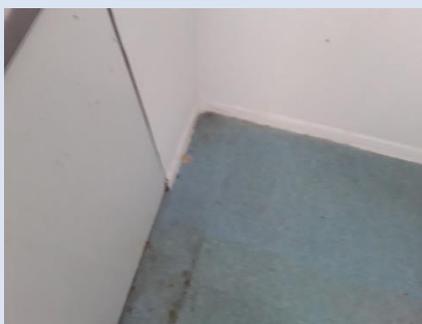
PRELEVEMENT : 20LAE0401P001			
NOM DU CLIENT	NUMERO DU DOSSIER	PIECE OU LOCAL	
HABITAT 77-OPH DE SEINE ET MARNE	20LAE0401 19/11/2019	Cuisine (R+4)	
ELEMENT	DESCRIPTIF DU LABORATOIRE	DATE DE PRELEVEMENT	NOM DE L'OPERATEUR
Revêtement souple	Matériau souple blanc avec poussières	19/11/2019	RHENZOUR Abdessamad
LOCALISATION		RESULTAT	
Sol		Fr1:Amiante non détecté

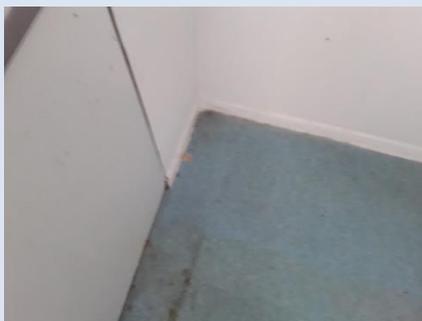
PRELEVEMENT : 20LAE0401P001			
NOM DU CLIENT	NUMERO DU DOSSIER	PIECE OU LOCAL	
HABITAT 77-OPH DE SEINE ET MARNE	20LAE0401 19/11/2019	Cuisine (R+4)	
ELEMENT	DESCRIPTIF DU LABORATOIRE	DATE DE PRELEVEMENT	NOM DE L'OPERATEUR
Revêtement souple	Colle polymère jaune non séparable + ragréage rose	19/11/2019	RHENZOUR Abdessamad
LOCALISATION		RESULTAT	
Sol		Fr2:Amiante non détecté

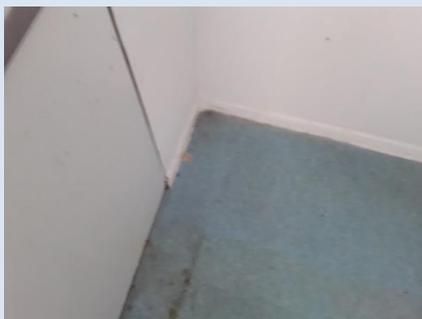
PRELEVEMENT : 20LAE0401P001			
NOM DU CLIENT	NUMERO DU DOSSIER	PIECE OU LOCAL	
HABITAT 77-OPH DE SEINE ET MARNE	20LAE0401 19/11/2019	Cuisine (R+4)	
ELEMENT	DESCRIPTIF DU LABORATOIRE	DATE DE PRELEVEMENT	NOM DE L'OPERATEUR
Revêtement souple	Revêtement souple bleu	19/11/2019	RHENZOUR Abdessamad
LOCALISATION		RESULTAT	
Sol		Fr3:Amiante non détecté

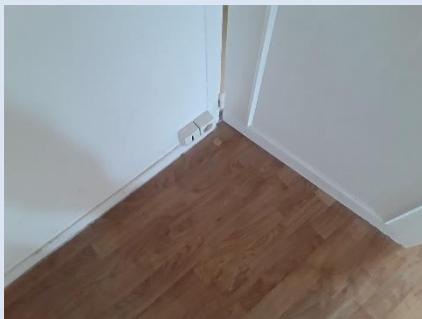
PRELEVEMENT : 20LAE0401P002			
NOM DU CLIENT	NUMERO DU DOSSIER	PIECE OU LOCAL	
HABITAT 77-OPH DE SEINE ET MARNE	20LAE0401 19/11/2019	Séjour / Salon (R+4)	
ELEMENT	DESCRIPTIF DU LABORATOIRE	DATE DE PRELEVEMENT	NOM DE L'OPERATEUR
Revêtement souple	Revêtement souple marron	19/11/2019	RHENZOUR Abdessamad
LOCALISATION		RESULTAT	
Sol		Fr1:Amiante non détecté

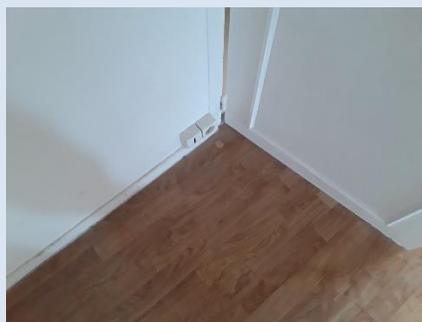
PRELEVEMENT : 20LAE0401P002			
NOM DU CLIENT	NUMERO DU DOSSIER	PIECE OU LOCAL	
HABITAT 77-OPH DE SEINE ET MARNE	20LAE0401 19/11/2019	Séjour / Salon (R+4)	
ELEMENT	DESCRIPTIF DU LABORATOIRE	DATE DE PRELEVEMENT	NOM DE L'OPERATEUR
Revêtement souple	Ragréage gris + colle polymère jaune non séparable	19/11/2019	RHENZOUR Abdessamad
LOCALISATION		RESULTAT	
Sol		Fr2:Amiante non détecté	
EMPLACEMENT

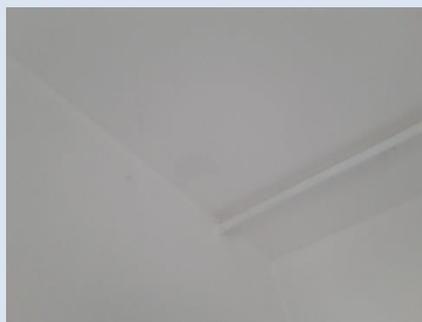
PRELEVEMENT : 20LAE0401P004			
NOM DU CLIENT	NUMERO DU DOSSIER	PIECE OU LOCAL	
HABITAT 77-OPH DE SEINE ET MARNE	20LAE0401 19/11/2019	Salle d'eau (R+4)	
ELEMENT	DESCRIPTIF DU LABORATOIRE	DATE DE PRELEVEMENT	NOM DE L'OPERATEUR
Enduit / Peinture béton	Peintures multiples en vrac non séparable + enduit plâtreux blanc en vrac non séparable	19/11/2019	RHENZOUR Abdessamad
LOCALISATION		RESULTAT	
Plafond		Amiante non détecté	
EMPLACEMENT

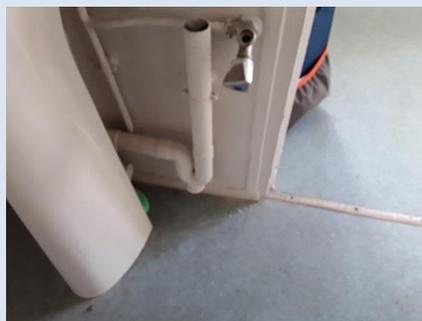
PRELEVEMENT : 20LAE0401P005			
NOM DU CLIENT	NUMERO DU DOSSIER	PIECE OU LOCAL	
HABITAT 77-OPH DE SEINE ET MARNE	20LAE0401 19/11/2019	Salle d'eau (R+4)	
ELEMENT	DESCRIPTIF DU LABORATOIRE	DATE DE PRELEVEMENT	NOM DE L'OPERATEUR
Enduit / Peinture	Peinture en vrac non séparable + enduit beige en vrac hétérogène non séparable	19/11/2019	RHENZOUR Abdessamad
LOCALISATION		RESULTAT	
Mur B		Amiante non détecté	
EMPLACEMENT

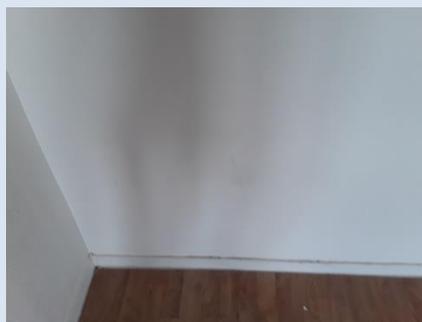
PRELEVEMENT : 20LAE0401P006			
NOM DU CLIENT	NUMERO DU DOSSIER	PIECE OU LOCAL	
HABITAT 77-OPH DE SEINE ET MARNE	20LAE0401 19/11/2019	Séjour / Salon (R+4)	
ELEMENT	DESCRIPTIF DU LABORATOIRE	DATE DE PRELEVEMENT	NOM DE L'OPERATEUR
Enduit / Peinture béton	Peinture en vrac non séparable + enduit beige en vrac hétérogène non séparable	19/11/2019	RHENZOUR Abdessamad
LOCALISATION		RESULTAT	
Mur C		Amiante non détecté	
EMPLACEMENT

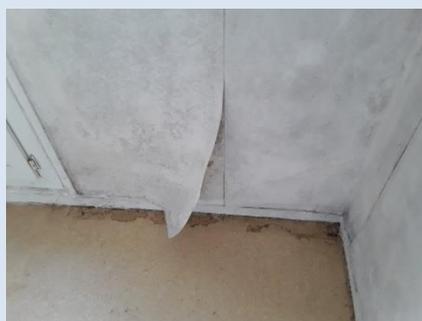
PRELEVEMENT : 20LAE0401P007			
NOM DU CLIENT	NUMERO DU DOSSIER	PIECE OU LOCAL	
HABITAT 77-OPH DE SEINE ET MARNE	20LAE0401 19/11/2019	Chambre 1 (R+4)	
ELEMENT	DESCRIPTIF DU LABORATOIRE	DATE DE PRELEVEMENT	NOM DE L'OPERATEUR
Enduit / Peinture béton	Peinture en vrac avec poussières non séparable + enduit beige en vrac hétérogène	19/11/2019	RHENZOUR Abdessamad
LOCALISATION		RESULTAT	
Mur A		Fr1:Amiante non détecté	
EMPLACEMENT

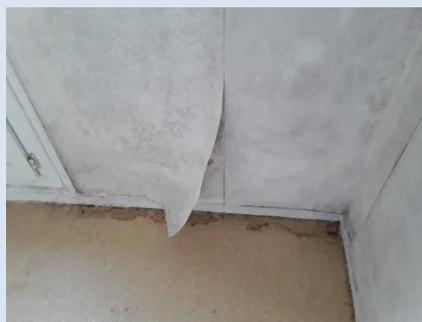
PRELEVEMENT : 20LAE0401P007			
NOM DU CLIENT	NUMERO DU DOSSIER	PIECE OU LOCAL	
HABITAT 77-OPH DE SEINE ET MARNE	20LAE0401 19/11/2019	Chambre 1 (R+4)	
ELEMENT	DESCRIPTIF DU LABORATOIRE	DATE DE PRELEVEMENT	NOM DE L'OPERATEUR
Enduit / Peinture béton	Polystyrène avec poussières	19/11/2019	RHENZOUR Abdessamad
LOCALISATION		RESULTAT	
Mur A		Fr2:Amiante non détecté	
EMPLACEMENT

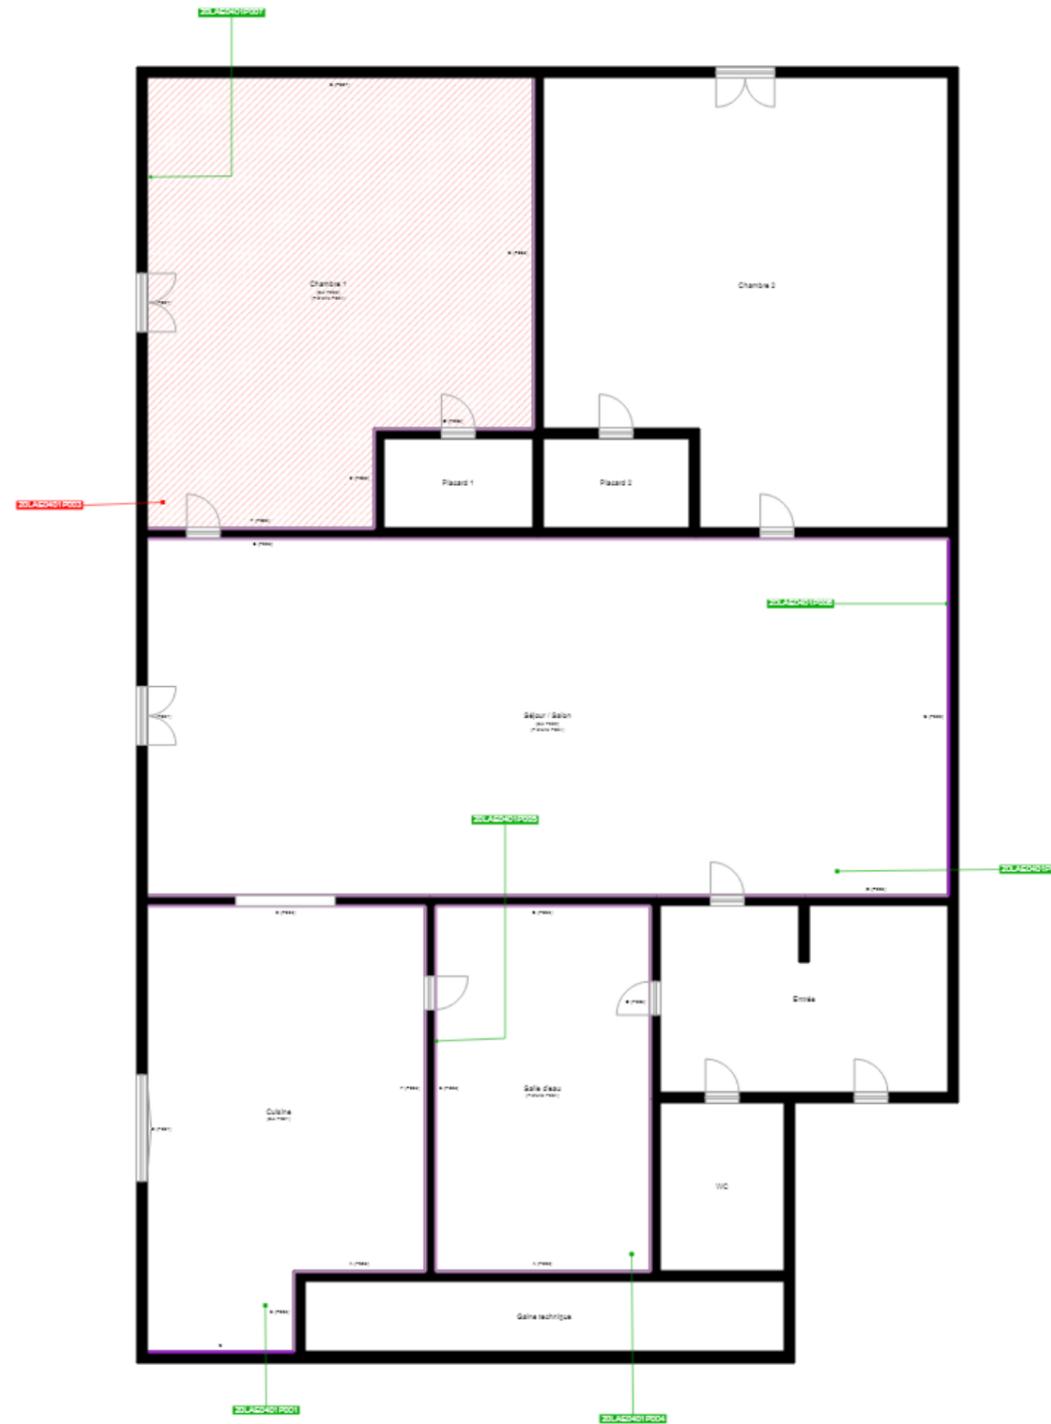
<b>PLANCHE DE REPÉRAGE</b>	Zone : R+4	Vue de dessus
Auteur : RHENZOUR Abdessamad	Bien : 20LAE0401 - 26 Square Beauregard - Logement 1 - ESC AE 77140 NEMOURS	Chaque support/équipement identifié a fait l'objet d'un sondage par le technicien
