Rapport de mission de repérage des matériaux et produits contenant de l'amiante avant réalisation de travaux

26 SQUARE BEAUREGARD

MODULE 20LAE0403
77140 NEMOURS

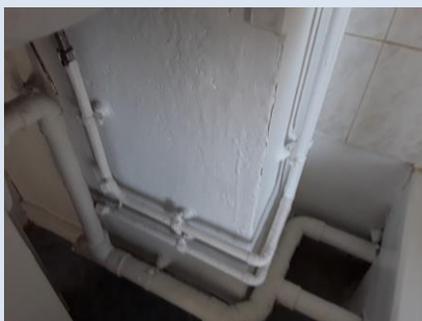
PRELEVEMENT : 20LAE0403P001			
NOM DU CLIENT	NUMERO DU DOSSIER		PIECE OU LOCAL
OPH77	20LAE0403 22/02/2019		Salle de bains (RC)
ELEMENT	DESCRIPTIF DU LABORATOIRE	DATE DE PRELEVEMENT	NOM DE L'OPERATEUR
Enduit béton	Enduit gris en vrac hétérogène + peintures multiples non séparable	22/02/2019	FRANCHINARD Ronald
LOCALISATION		RESULTAT	
Mur E		Amiante non détecté

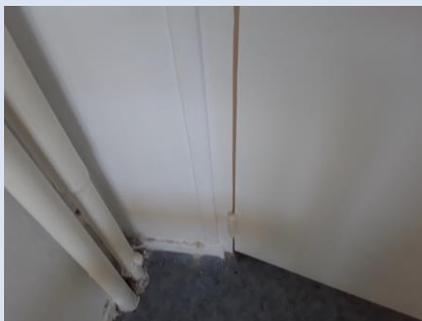
PRELEVEMENT : 20LAE0403P002			
NOM DU CLIENT	NUMERO DU DOSSIER		PIECE OU LOCAL
OPH77	20LAE0403 22/02/2019		Salle de bains (RC)
ELEMENT	DESCRIPTIF DU LABORATOIRE	DATE DE PRELEVEMENT	NOM DE L'OPERATEUR
Enduit	Enduit gris en vrac hétérogène + peintures multiples non séparable	22/02/2019	FRANCHINARD Ronald
LOCALISATION		RESULTAT	
Mur D		Amiante non détecté

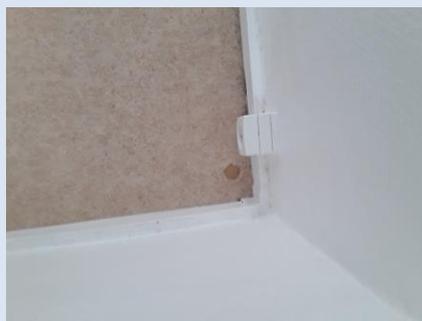
PRELEVEMENT : 20LAE0403P004			
NOM DU CLIENT	NUMERO DU DOSSIER	PIECE OU LOCAL	
OPH77	20LAE0403 22/02/2019	Cuisine (RC)	
ELEMENT	DESCRIPTIF DU LABORATOIRE	DATE DE PRELEVEMENT	NOM DE L'OPERATEUR
Revêtement souple	Revêtement souple beige	22/02/2019	FRANCHINARD Ronald
LOCALISATION		RESULTAT	
Sol		Fr1:Amiante non détecté

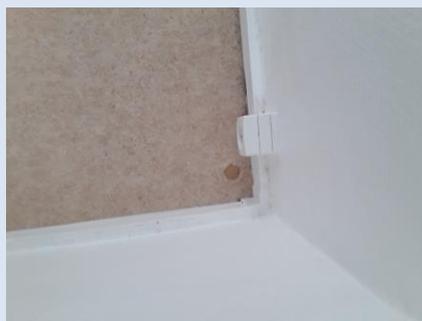
PRELEVEMENT : 20LAE0403P004			
NOM DU CLIENT	NUMERO DU DOSSIER	PIECE OU LOCAL	
OPH77	20LAE0403 22/02/2019	Cuisine (RC)	
ELEMENT	DESCRIPTIF DU LABORATOIRE	DATE DE PRELEVEMENT	NOM DE L'OPERATEUR
Revêtement souple	Colle polymère jaune non séparable + peinture non séparable + ragréage rose + colle polymère jaune non séparable	22/02/2019	FRANCHINARD Ronald
LOCALISATION		RESULTAT	
Sol		Fr2:Amiante non détecté

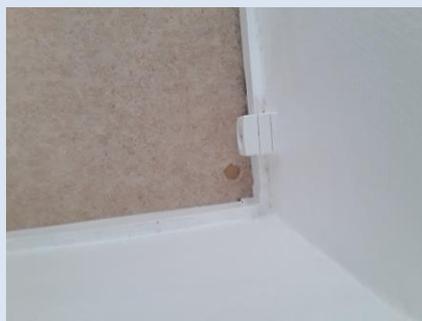
PIECE	ETAGE	ELEMENTS	DESCRIPTIF LABORATOIRE	Echantillon	REPERAGE	ETAT	RESULTAT
Cuisine	RC	Revêtement souple	Colle bitumineuse noire	20LAE0403P004	Sol	BON ETAT	Fr3:Amiante détecté (Chrysotile)
Séjour	RC	Revêtement souple	Colle polymère jaune non séparable + colle bitumineuse noire non séparable + ragréage rose non séparable + sous couche de ragréage blanche non séparable + peinture non séparable	20LAE0403P005	Sol	BON ETAT	Fr2:Amiante détecté (Chrysotile)

PRELEVEMENT : 20LAE0403P004			
NOM DU CLIENT	NUMERO DU DOSSIER	PIECE OU LOCAL	
OPH77	20LAE0403 22/02/2019	Cuisine (RC)	
ELEMENT	DESCRIPTIF DU LABORATOIRE	DATE DE PRELEVEMENT	NOM DE L'OPERATEUR
Revêtement souple	Colle bitumineuse noire	22/02/2019	FRANCHINARD Ronald
LOCALISATION		RESULTAT	
Sol		Fr3:Amiante détecté (Chrysotile)

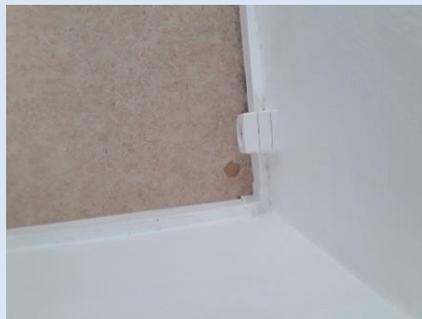
PRELEVEMENT : 20LAE0403P004			
NOM DU CLIENT	NUMERO DU DOSSIER	PIECE OU LOCAL	
OPH77	20LAE0403 22/02/2019	Cuisine (RC)	
ELEMENT	DESCRIPTIF DU LABORATOIRE	DATE DE PRELEVEMENT	NOM DE L'OPERATEUR
Revêtement souple	Matériau gris hétérogène	22/02/2019	FRANCHINARD Ronald
LOCALISATION		RESULTAT	
Sol		Fr4:Amiante non détecté

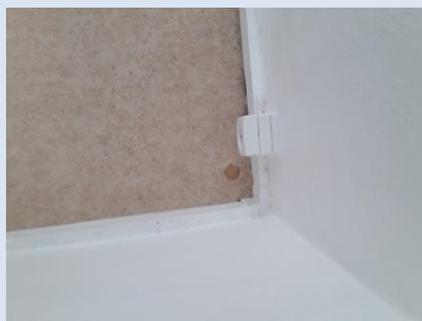
PRELEVEMENT : 20LAE0403P004			
NOM DU CLIENT	NUMERO DU DOSSIER	PIECE OU LOCAL	
OPH77	20LAE0403 22/02/2019	Cuisine (RC)	
ELEMENT	DESCRIPTIF DU LABORATOIRE	DATE DE PRELEVEMENT	NOM DE L'OPERATEUR
Revêtement souple	Revêtement souple gris	22/02/2019	FRANCHINARD Ronald
LOCALISATION		RESULTAT	
Sol		Fr5:Amiante non détecté

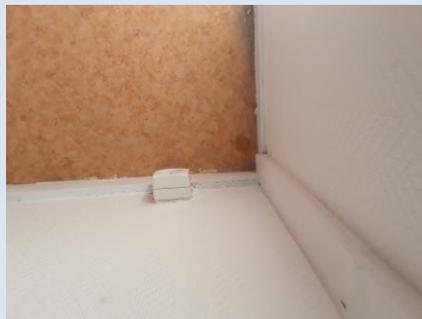
PRELEVEMENT : 20LAE0403P005			
NOM DU CLIENT	NUMERO DU DOSSIER	PIECE OU LOCAL	
OPH77	20LAE0403 22/02/2019	Séjour (RC)	
ELEMENT	DESCRIPTIF DU LABORATOIRE	DATE DE PRELEVEMENT	NOM DE L'OPERATEUR
Revêtement souple	Revêtement souple beige	22/02/2019	FRANCHINARD Ronald
LOCALISATION		RESULTAT	
Sol		Fr1:Amiante non détecté

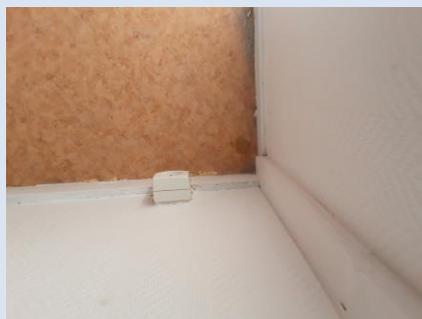
PRELEVEMENT : 20LAE0403P005			
NOM DU CLIENT	NUMERO DU DOSSIER	PIECE OU LOCAL	
OPH77	20LAE0403 22/02/2019	Séjour (RC)	
ELEMENT	DESCRIPTIF DU LABORATOIRE	DATE DE PRELEVEMENT	NOM DE L'OPERATEUR
Revêtement souple	Colle polymère jaune non séparable + colle bitumineuse noire non séparable + ragréage rose non séparable + sous couche de ragréage blanche non séparable + peinture non séparable	22/02/2019	FRANCHINARD Ronald
LOCALISATION		RESULTAT	
Sol		Fr2:Amiante détecté (Chrysotile)

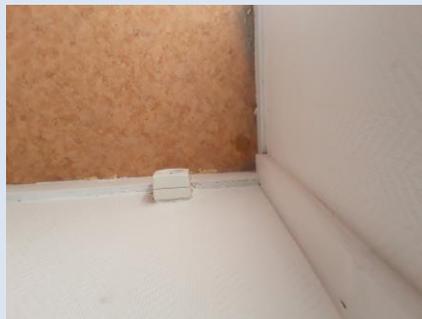
PRELEVEMENT : 20LAE0403P005			
NOM DU CLIENT	NUMERO DU DOSSIER	PIECE OU LOCAL	
OPH77	20LAE0403 22/02/2019	Séjour (RC)	
ELEMENT	DESCRIPTIF DU LABORATOIRE	DATE DE PRELEVEMENT	NOM DE L'OPERATEUR
Revêtement souple	Matériau compact gris hétérogène	22/02/2019	FRANCHINARD Ronald
LOCALISATION		RESULTAT	
Sol		Fr3:Amiante non détecté
