Rapport de mission de repérage des matériaux et produits contenant de l'amiante avant réalisation de travaux

27 SQUARE BEAUREGARD

77140 NEMOURS

RAPPORT N° :	20LAF0101	Laboratoire d'Analyses :	ITGA
Repérage réalisé le :	01/10/2018	Adresse laboratoire :	3 RUE ARMAND HERPIN LACROIX - CS 46537 35065 RENNES CEDEX
Accompagnateur :		Numéro d'accréditation :	1-5967
Par :	Gaetan BEDEL	Organisme d'assurance professionnelle :	AXA France
N° certificat :	CPDI3869	Adresse assurance :	313 Terrasses de l'Arche 92727 NANTERRE CEDEX
Date d'obtention :	22/04/2016	N° de contrat d'assurance :	10063271004
Organisme certificateur	I.CERT PARC EDONIA - BAT G - RUE DE LA TERRE VICTORIA - 35760 SAINT GREGOIRE	Date de validité :	31/12/2018

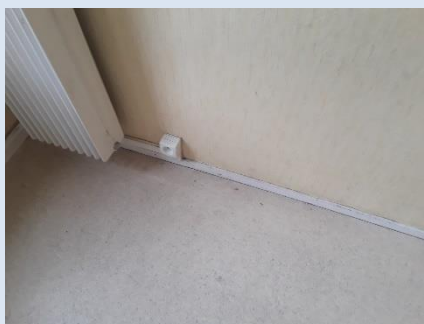
PRELEVEMENT : 20LAF0101P002			
NOM DU CLIENT	NUMERO DU DOSSIER	PIECE OU LOCAL	
OPH77	20LAF0101 01/10/2018	Chambre 1	
ELEMENT	DESCRIPTIF DU LABORATOIRE	DATE DE PRELEVEMENT	NOM DE L'OPERATEUR
Enduit / Peinture	Enduit gris en faible quantité en vrac non séparable + peinture non séparable + papier en faible quantité non séparable	01/10/2018	BEDEL Gaetan
LOCALISATION		RESULTAT	
Mur B		Amiante non détecté

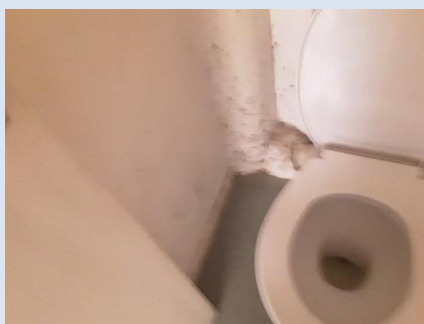
PRELEVEMENT : 20LAF0101P003			
NOM DU CLIENT	NUMERO DU DOSSIER	PIECE OU LOCAL	
OPH77	20LAF0101 01/10/2018	WC	
ELEMENT	DESCRIPTIF DU LABORATOIRE	DATE DE PRELEVEMENT	NOM DE L'OPERATEUR
Enduit / Peinture béton	Enduit gris en faible quantité en vrac non séparable + peinture non séparable + toile fibreuse blanche en faible quantité non séparable	01/10/2018	BEDEL Gaetan
LOCALISATION		RESULTAT	
Mur A		Amiante non détecté

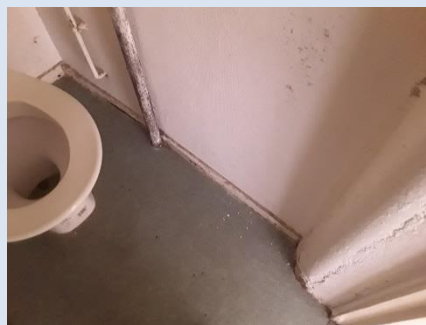
PRELEVEMENT : 20LAF0101P004			
NOM DU CLIENT	NUMERO DU DOSSIER	PIECE OU LOCAL	
OPH77	20LAF0101 01/10/2018	WC	
ELEMENT	DESCRIPTIF DU LABORATOIRE	DATE DE PRELEVEMENT	NOM DE L'OPERATEUR
Enduit / Peinture	Enduit plâtreux blanc en faible quantité en vrac non séparable + peintures multiples + toile fibreuse blanche en faible quantité non séparable	01/10/2018	BEDEL Gaetan
LOCALISATION		RESULTAT	
Mur C		Amiante non détecté

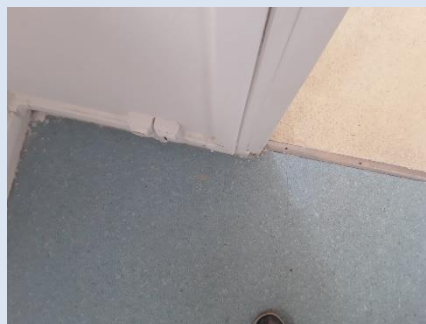
PRELEVEMENT : 20LAF0101P005			
NOM DU CLIENT	NUMERO DU DOSSIER	PIECE OU LOCAL	
OPH77	20LAF0101 01/10/2018	Cuisine	
ELEMENT	DESCRIPTIF DU LABORATOIRE	DATE DE PRELEVEMENT	NOM DE L'OPERATEUR
Revêtement souple	Revêtement souple bleu + colle polymère jaune non séparable + ragréage rose en vrac	01/10/2018	BEDEL Gaetan
LOCALISATION		RESULTAT	
Sol		Amiante non détecté

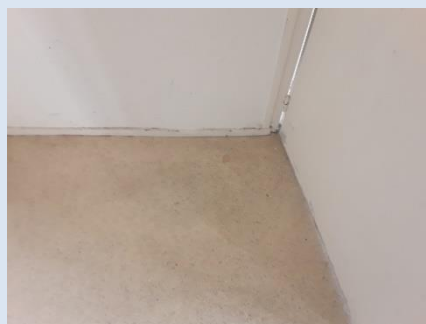
PRELEVEMENT : 20LAF0101P006			
NOM DU CLIENT	NUMERO DU DOSSIER	PIECE OU LOCAL	
OPH77	20LAF0101 01/10/2018	Séjour	
ELEMENT	DESCRIPTIF DU LABORATOIRE	DATE DE PRELEVEMENT	NOM DE L'OPERATEUR
Revêtement souple	Revêtement souple beige + colle polymère jaune + ragréage rose en faible quantité non séparable	01/10/2018	BEDEL Gaetan
LOCALISATION		RESULTAT	
Sol		Amiante non détecté
