## Rapport de mission de repérage des matériaux et produits contenant de l'amiante avant réalisation de travaux

Norme NF X 46-020 V .2017

27 SQUARE BEAUREGARD

RAPPORT N° :	20LAF0104	Laboratoire d'Analyses :	ITGA
Repérage réalisé le :	30/08/2019	Adresse laboratoire :	3 RUE ARMAND HERPIN LACROIX - CS 46537 35065 RENNES CEDEX
Accompagnateur :		Numéro d'accréditation :	1-5967
Par :	Serge TAVARES	Organisme d'assurance professionnelle :	AXA France
N° certificat :	DTI3472	Adresse assurance :	313 Terrasses de l'Arche 92727 NANTERRE CEDEX
Date d'obtention :	20/08/2018	N° de contrat d'assurance :	10158549604
Organisme certificateur		Date de validité :	31/12/2019

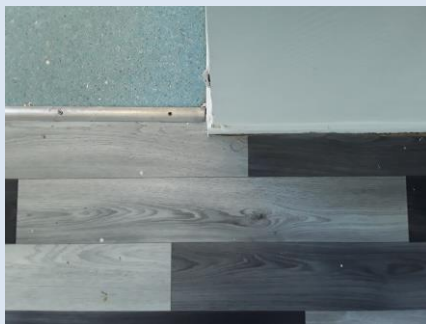
PRELEVEMENT : 20LAF0104P001			
NOM DU CLIENT	NUMERO DU DOSSIER		PIECE OU LOCAL
OPH77	20LAF0104 30/08/2019		Séjour (Rez de chaussée)
ELEMENT	DESCRIPTIF DU LABORATOIRE	DATE DE PRELEVEMENT	NOM DE L'OPERATEUR
Dalle de sol	Revêtement souple gris + colle polymère jaune non séparable	30/08/2019	TAVARES Serge
LOCALISATION		RESULTAT	
Sol		Fr1:Amiante non détecté

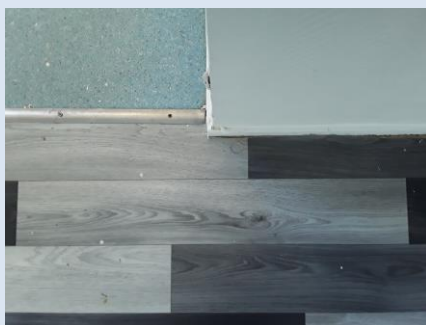
PRELEVEMENT : 20LAF0104P001			
NOM DU CLIENT	NUMERO DU DOSSIER		PIECE OU LOCAL
OPH77	20LAF0104 30/08/2019		Séjour (Rez de chaussée)
ELEMENT	DESCRIPTIF DU LABORATOIRE	DATE DE PRELEVEMENT	NOM DE L'OPERATEUR
Dalle de sol	Revêtement souple beige	30/08/2019	TAVARES Serge
LOCALISATION		RESULTAT	
Sol		Fr2:Amiante non détecté

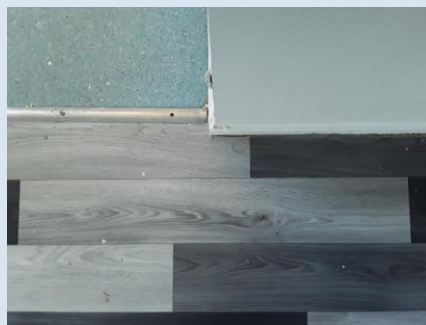
PRELEVEMENT : 20LAF0104P001			
NOM DU CLIENT	NUMERO DU DOSSIER		PIECE OU LOCAL
OPH77	20LAF0104 30/08/2019		Séjour (Rez de chaussée)
ELEMENT	DESCRIPTIF DU LABORATOIRE	DATE DE PRELEVEMENT	NOM DE L'OPERATEUR
Dalle de sol	Colle polymère jaune non séparable + ragréage rose	30/08/2019	TAVARES Serge
LOCALISATION		RESULTAT	
Sol		Fr3:Amiante non détecté

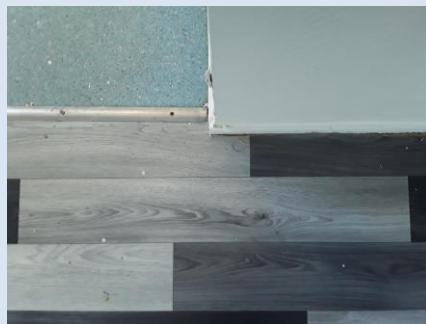
PRELEVEMENT : 20LAF0104P001			
NOM DU CLIENT	NUMERO DU DOSSIER		PIECE OU LOCAL
OPH77	20LAF0104 30/08/2019		Séjour (Rez de chaussée)
ELEMENT	DESCRIPTIF DU LABORATOIRE	DATE DE PRELEVEMENT	NOM DE L'OPERATEUR
Dalle de sol	Matériau beige en faible quantité	30/08/2019	TAVARES Serge
LOCALISATION		RESULTAT	
Sol		Fr4:Quantité insuffisante pour analyse

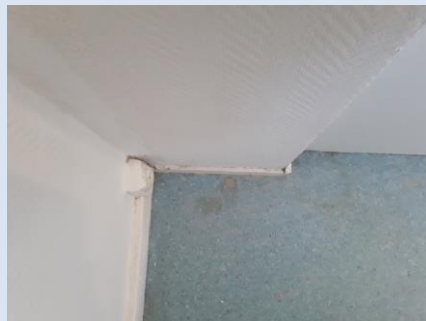
PRELEVEMENT : 20LAF0104P002			
NOM DU CLIENT	NUMERO DU DOSSIER	PIECE OU LOCAL	
OPH77	20LAF0104 30/08/2019	Cuisine (Rez de chaussée)	
ELEMENT	DESCRIPTIF DU LABORATOIRE	DATE DE PRELEVEMENT	NOM DE L'OPERATEUR
Revêtement souple	Revêtement souple bleu	30/08/2019	TAVARES Serge
LOCALISATION		RESULTAT	
Sol		Fr1:Amiante non détecté

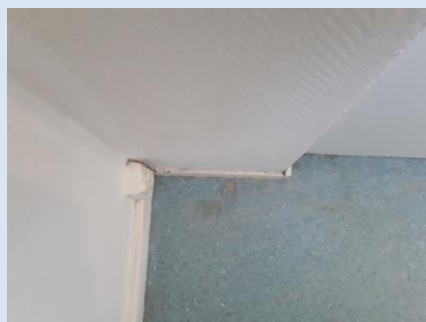
PRELEVEMENT : 20LAF0104P002			
NOM DU CLIENT	NUMERO DU DOSSIER	PIECE OU LOCAL	
OPH77	20LAF0104 30/08/2019	Cuisine (Rez de chaussée)	
ELEMENT	DESCRIPTIF DU LABORATOIRE	DATE DE PRELEVEMENT	NOM DE L'OPERATEUR
Revêtement souple	Colle polymère jaune non séparable + colle polymère jaune en faible quantité avec poussières non séparable + peinture en faible quantité non séparable + ragréage rose	30/08/2019	TAVARES Serge
LOCALISATION		RESULTAT	
Sol		Fr2:Amiante non détecté

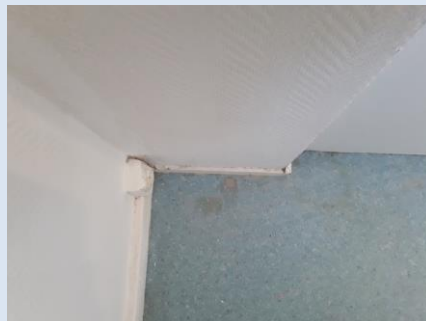
PRELEVEMENT : 20LAF0104P002			
NOM DU CLIENT	NUMERO DU DOSSIER	PIECE OU LOCAL	
OPH77	20LAF0104 30/08/2019	Cuisine (Rez de chaussée)	
ELEMENT	DESCRIPTIF DU LABORATOIRE	DATE DE PRELEVEMENT	NOM DE L'OPERATEUR
Revêtement souple	Dalle dure cassante beige	30/08/2019	TAVARES Serge
LOCALISATION		RESULTAT	
Sol		Fr3:Amiante détecté (Chrysotile)

* Dalle dure cassante beige	META (2)	1	09/09/2019	Présence de fibres d'amiante / Chrysotile
Matériau compact incolore	---			Non analysé
Réf dossier client : 20LAF0104--01 - 27 SQUARE BEAUREGARD 77140 NEMOURS Réf échantillon client : 20LAF0104P003 / LOGEMENTS COLLECTIFS - - / Entrée Sol Revêtement souple				
		Réf échantillon ITGA : IT071909-9890		
		Description ITGA : Revêtement souple marron / Colle polymère jaune en faible quantité / Peinture en faible quantité / Dalle dure cassante grise / Colle bitumeuse noire / Dalle dure cassante noire / Ragréage gris en faible quantité

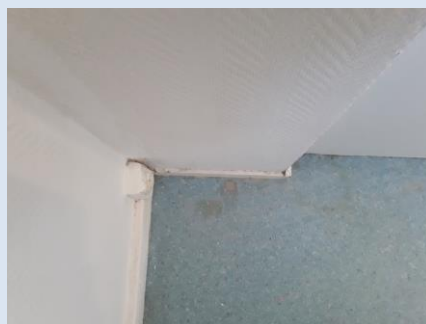
PRELEVEMENT : 20LAF0104P002			
NOM DU CLIENT	NUMERO DU DOSSIER	PIECE OU LOCAL	
OPH77	20LAF0104 30/08/2019	Cuisine (Rez de chaussée)	
ELEMENT	DESCRIPTIF DU LABORATOIRE	DATE DE PRELEVEMENT	NOM DE L'OPERATEUR
Revêtement souple	Matériau compact incolore	30/08/2019	TAVARES Serge
LOCALISATION		RESULTAT	
Sol		Fr4:Non Analysé

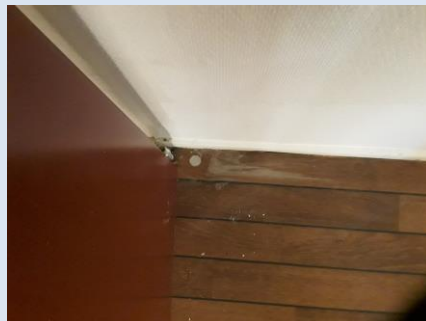
PRELEVEMENT : 20LAF0104P003			
NOM DU CLIENT	NUMERO DU DOSSIER	PIECE OU LOCAL	
OPH77	20LAF0104 30/08/2019	Entrée (Rez de chaussée)	
ELEMENT	DESCRIPTIF DU LABORATOIRE	DATE DE PRELEVEMENT	NOM DE L'OPERATEUR
Revêtement souple	Colle bitumineuse noire	30/08/2019	TAVARES Serge
LOCALISATION		RESULTAT	
Sol		Fr1:Amiante détecté (Chrysotile)

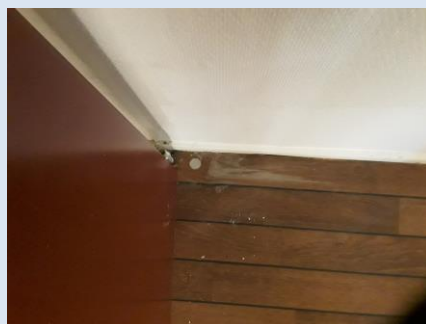
PRELEVEMENT : 20LAF0104P003			
NOM DU CLIENT	NUMERO DU DOSSIER	PIECE OU LOCAL	
OPH77	20LAF0104 30/08/2019	Entrée (Rez de chaussée)	
ELEMENT	DESCRIPTIF DU LABORATOIRE	DATE DE PRELEVEMENT	NOM DE L'OPERATEUR
Revêtement souple	Revêtement souple marron	30/08/2019	TAVARES Serge
LOCALISATION		RESULTAT	
Sol		Fr2:Amiante non détecté

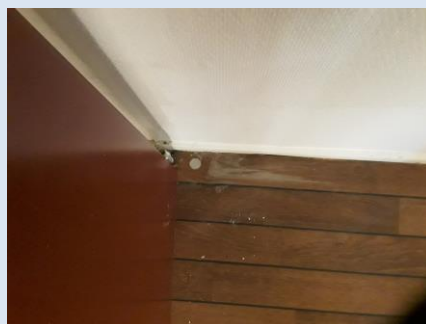
PRELEVEMENT : 20LAF0104P003			
NOM DU CLIENT	NUMERO DU DOSSIER	PIECE OU LOCAL	
OPH77	20LAF0104 30/08/2019	Entrée (Rez de chaussée)	
ELEMENT	DESCRIPTIF DU LABORATOIRE	DATE DE PRELEVEMENT	NOM DE L'OPERATEUR
Revêtement souple	Colle polymère jaune en faible quantité non séparable + peinture en faible quantité non séparable + dalle dure cassante grise	30/08/2019	TAVARES Serge
LOCALISATION		RESULTAT	
Sol		Fr3:Amiante détecté (Chrysotile)

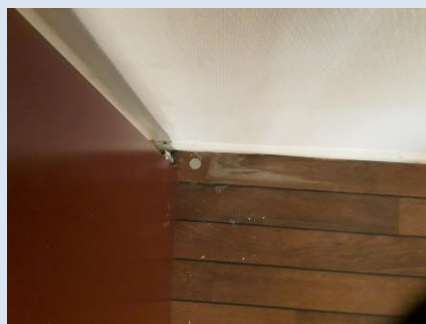
Entrée	Rez de chaussée	Revêtement souple	Colle polymère jaune en faible quantité non séparable + peinture en faible quantité non séparable + dalle dure cassante grise	Sol	20LAF0104P003	RESULTAT ANALYSE	DEGRADATION PARTIELLE	Fr3:Amiante détecté (Chrysotile)
Entrée	Rez de chaussée	Revêtement souple	Dalle dure cassante noire + ragréage gris en faible quantité non séparable	Sol	20LAF0104P003	RESULTAT ANALYSE	DEGRADATION PARTIELLE	Fr4:Amiante détecté (Chrysotile)

PRELEVEMENT : 20LAF0104P003			
NOM DU CLIENT	NUMERO DU DOSSIER	PIECE OU LOCAL	
OPH77	20LAF0104 30/08/2019	Entrée (Rez de chaussée)	
ELEMENT	DESCRIPTIF DU LABORATOIRE	DATE DE PRELEVEMENT	NOM DE L'OPERATEUR
Revêtement souple	Dalle dure cassante noire + ragréage gris en faible quantité non séparable	30/08/2019	TAVARES Serge
LOCALISATION		RESULTAT	
Sol		Fr4:Amiante détecté (Chrysotile)

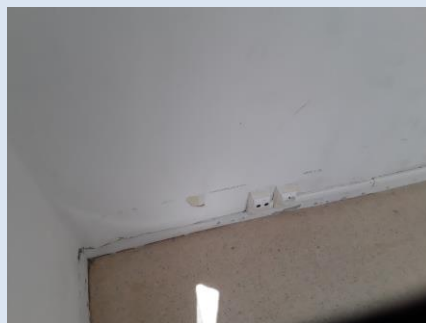
**PRELEVEMENT : 20LAF0104P004**

NOM DU CLIENT	NUMERO DU DOSSIER	PIECE OU LOCAL	
OPH77	20LAF0104 30/08/2019	Chambre 1 (Rez de chaussée)	
ELEMENT	DESCRIPTIF DU LABORATOIRE	DATE DE PRELEVEMENT	NOM DE L'OPERATEUR
Papier peint	Peinture non séparable + papier non séparable	30/08/2019	TAVARES Serge
LOCALISATION		RESULTAT	
Mur A		Amiante non détecté

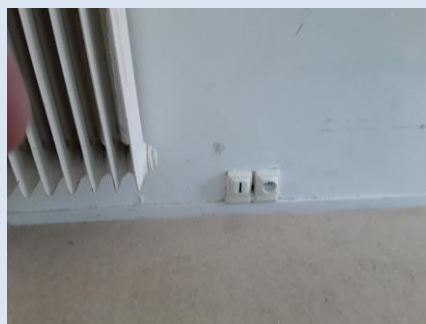
**PRELEVEMENT : 20LAF0104P005**

NOM DU CLIENT	NUMERO DU DOSSIER	PIECE OU LOCAL	
OPH77	20LAF0104 30/08/2019	Chambre 2 (Rez de chaussée)	
ELEMENT	DESCRIPTIF DU LABORATOIRE	DATE DE PRELEVEMENT	NOM DE L'OPERATEUR
Peinture	Enduit plâtreux blanc en vrac non séparable + peinture non séparable + matériau gris en faible quantité non séparable	30/08/2019	TAVARES Serge
LOCALISATION		RESULTAT	
Mur A		Amiante non détecté

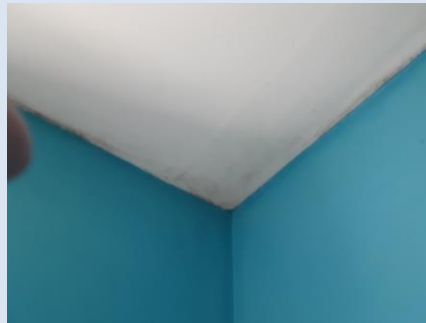
PRELEVEMENT : 20LAF0104P006			
NOM DU CLIENT	NUMERO DU DOSSIER	PIECE OU LOCAL	
OPH77	20LAF0104 30/08/2019	Chambre 2 (Rez de chaussée)	
ELEMENT	DESCRIPTIF DU LABORATOIRE	DATE DE PRELEVEMENT	NOM DE L'OPERATEUR
Enduit / Peinture béton	Enduit plâtreux blanc en vrac non séparable + peinture non séparable	30/08/2019	TAVARES Serge
LOCALISATION		RESULTAT	
Plafond		Amiante non détecté
