Rapport de mission de repérage des matériaux et produits contenant de l'amiante avant réalisation de travaux

27 SQUARE BEAUREGARD

77140 NEMOURS

RAPPORT N° :	20LAF0201	Laboratoire d'Analyses :	ITGA
Repérage réalisé le :	15/02/2019	Adresse laboratoire :	3 RUE ARMAND HERPIN LACROIX - CS 46537 35065 RENNES CEDEX
Accompagnateur :		Numéro d'accréditation :	1-5967
Par :	Mickaël JULIEN	Organisme d'assurance professionnelle :	AXA France
N° certificat :	CPDI 4129	Adresse assurance :	313 Terrasses de l'Arche 92727 NANTERRE CEDEX
Date d'obtention :	01/01/2017	N° de contrat d'assurance :	10158549604
Organisme certificateur	I.CERT Parc Edonia - Bâtiment G - Rue de la Terre Victoria - 35760 SAINT-GREGOIRE	Date de validité :	31/12/2019

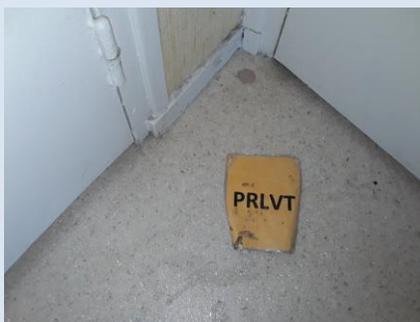
PRELEVEMENT : 20LAF0201P001			
NOM DU CLIENT	NUMERO DU DOSSIER	PIECE OU LOCAL	
OPH77	20LAF0201 15/02/2019	Chambre 2 (RC)	
ELEMENT	DESCRIPTIF DU LABORATOIRE	DATE DE PRELEVEMENT	NOM DE L'OPERATEUR
Revêtement souple	Dalle dure cassante beige	15/02/2019	JULIEN Mickaël
LOCALISATION		RESULTAT	
Sol		Fr1:Amiante non détecté

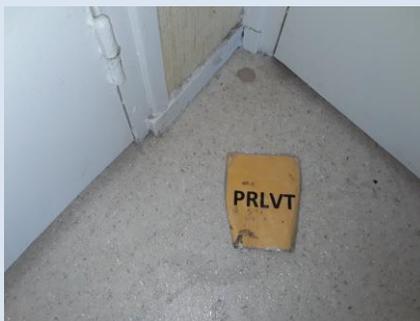
PRELEVEMENT : 20LAF0201P001			
NOM DU CLIENT	NUMERO DU DOSSIER	PIECE OU LOCAL	
OPH77	20LAF0201 15/02/2019	Chambre 2 (RC)	
ELEMENT	DESCRIPTIF DU LABORATOIRE	DATE DE PRELEVEMENT	NOM DE L'OPERATEUR
Revêtement souple	Revêtement souple beige	15/02/2019	JULIEN Mickaël
LOCALISATION		RESULTAT	
Sol		Fr2:Amiante non détecté

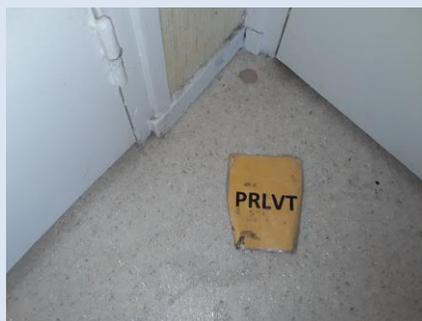
PRELEVEMENT : 20LAF0201P001			
NOM DU CLIENT	NUMERO DU DOSSIER	PIECE OU LOCAL	
OPH77	20LAF0201 15/02/2019	Chambre 2 (RC)	
ELEMENT	DESCRIPTIF DU LABORATOIRE	DATE DE PRELEVEMENT	NOM DE L'OPERATEUR
Revêtement souple	Colle bitumineuse noire + colle polymère jaune non séparable + ragréage gris non séparable + ragréage rose non séparable	15/02/2019	JULIEN Mickaël
LOCALISATION		RESULTAT	
Sol		Fr3:Amiante détecté (Chrysotile)

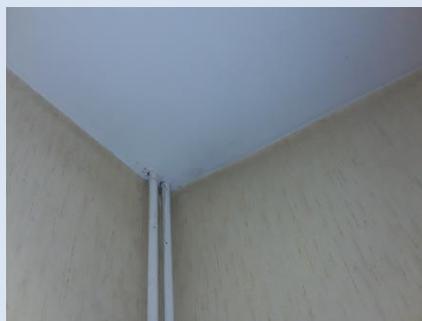
PRELEVEMENT : 20LAF0201P002			
NOM DU CLIENT	NUMERO DU DOSSIER	PIECE OU LOCAL	
OPH77	20LAF0201 15/02/2019	Chambre 2 (RC)	
ELEMENT	DESCRIPTIF DU LABORATOIRE	DATE DE PRELEVEMENT	NOM DE L'OPERATEUR
Enduit béton	Enduit plâtreux blanc en vrac + peinture non séparable	15/02/2019	JULIEN Mickaël
LOCALISATION		RESULTAT	
Plafond		Amiante non détecté

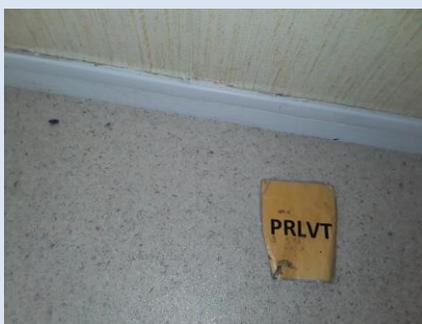
PRELEVEMENT : 20LAF0201P003

NOM DU CLIENT	NUMERO DU DOSSIER	PIECE OU LOCAL	
OPH77	20LAF0201 15/02/2019	Chambre 2 (RC)	
ELEMENT	DESCRIPTIF DU LABORATOIRE	DATE DE PRELEVEMENT	NOM DE L'OPERATEUR
Enduit béton	Enduit gris en vrac + peinture non séparable + carton en faible quantité non séparable	15/02/2019	JULIEN Mickaël
LOCALISATION		RESULTAT	
Mur B		Amiante non détecté

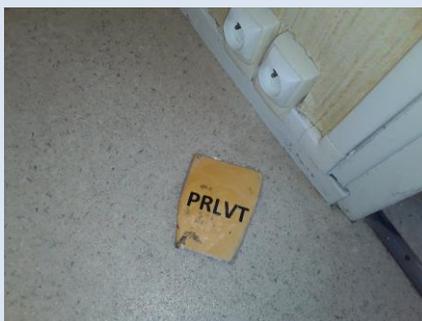
PRELEVEMENT : 20LAF0201P004

NOM DU CLIENT	NUMERO DU DOSSIER	PIECE OU LOCAL	
OPH77	20LAF0201 15/02/2019	Chambre 1 (RC)	
ELEMENT	DESCRIPTIF DU LABORATOIRE	DATE DE PRELEVEMENT	NOM DE L'OPERATEUR
Enduit	Enduit gris hétérogène	15/02/2019	JULIEN Mickaël
LOCALISATION		RESULTAT	
Mur F		Fr1:Amiante non détecté

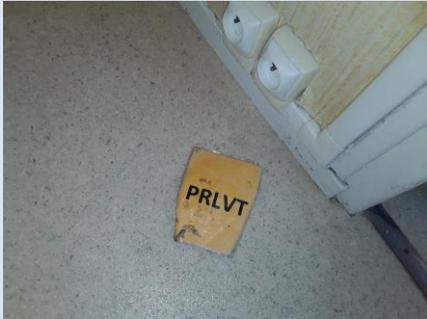
PRELEVEMENT : 20LAF0201P004			
NOM DU CLIENT	NUMERO DU DOSSIER	PIECE OU LOCAL	
OPH77	20LAF0201 15/02/2019	Chambre 1 (RC)	
ELEMENT	DESCRIPTIF DU LABORATOIRE	DATE DE PRELEVEMENT	NOM DE L'OPERATEUR
Enduit	Peinture	15/02/2019	JULIEN Mickaël
LOCALISATION		RESULTAT	
Mur F		Fr2:Amiante non détecté	
EMPLACEMENT

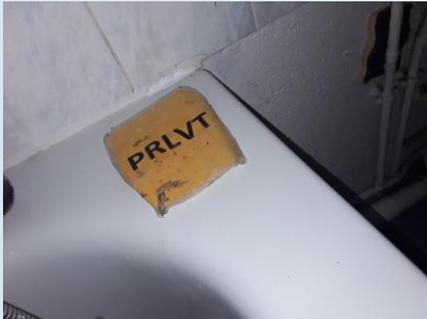
PRELEVEMENT : 20LAF0201P005			
NOM DU CLIENT	NUMERO DU DOSSIER	PIECE OU LOCAL	
OPH77	20LAF0201 15/02/2019	Salle de bains (RC)	
ELEMENT	DESCRIPTIF DU LABORATOIRE	DATE DE PRELEVEMENT	NOM DE L'OPERATEUR
Enduit béton	Enduit plâtreux blanc en faible quantité + peintures multiples non séparable	15/02/2019	JULIEN Mickaël
LOCALISATION		RESULTAT	
Mur A		Amiante non détecté	
EMPLACEMENT

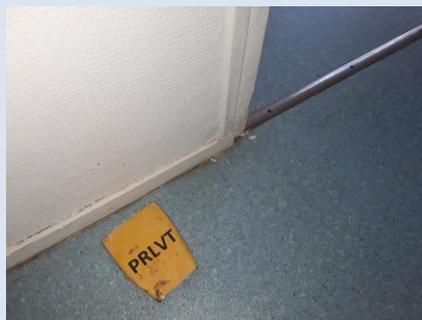
PRELEVEMENT : 20LAF0201P006			
NOM DU CLIENT	NUMERO DU DOSSIER	PIECE OU LOCAL	
OPH77	20LAF0201 15/02/2019	Salle de bains (RC)	
ELEMENT	DESCRIPTIF DU LABORATOIRE	DATE DE PRELEVEMENT	NOM DE L'OPERATEUR
Enduit	Enduit plâtreux blanc en vrac + peintures multiples avec couche en toile non séparable + matériau gris en faible quantité en vrac non séparable	15/02/2019	JULIEN Mickaël
LOCALISATION		RESULTAT	
Mur B		Amiante non détecté

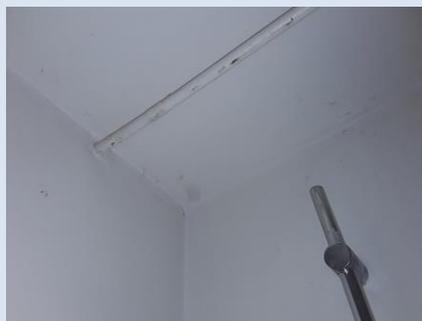
PRELEVEMENT : 20LAF0201P007			
NOM DU CLIENT	NUMERO DU DOSSIER	PIECE OU LOCAL	
OPH77	20LAF0201 15/02/2019	Salle de bains (RC)	
ELEMENT	DESCRIPTIF DU LABORATOIRE	DATE DE PRELEVEMENT	NOM DE L'OPERATEUR
Enduit béton	Enduit plâtreux blanc + peinture avec couche en toile non séparable + matériau gris en faible quantité en vrac non séparable	15/02/2019	JULIEN Mickaël
LOCALISATION		RESULTAT	
Plafond		Amiante non détecté

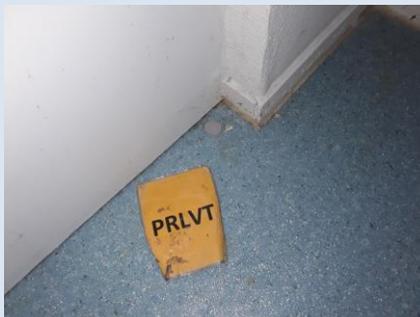
PRELEVEMENT : 20LAF0201P008			
NOM DU CLIENT	NUMERO DU DOSSIER	PIECE OU LOCAL	
OPH77	20LAF0201 15/02/2019	Cuisine (RC)	
ELEMENT	DESCRIPTIF DU LABORATOIRE	DATE DE PRELEVEMENT	NOM DE L'OPERATEUR
Revêtement souple	Dalle dure cassante beige	15/02/2019	JULIEN Mickaël
LOCALISATION		RESULTAT	
Sol		Fr1:Amiante non détecté

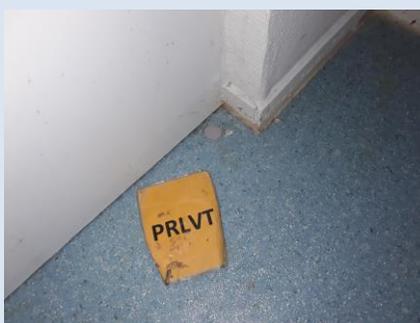
PRELEVEMENT : 20LAF0201P008			
NOM DU CLIENT	NUMERO DU DOSSIER	PIECE OU LOCAL	
OPH77	20LAF0201 15/02/2019	Cuisine (RC)	
ELEMENT	DESCRIPTIF DU LABORATOIRE	DATE DE PRELEVEMENT	NOM DE L'OPERATEUR
Revêtement souple	Revêtement souple bleu	15/02/2019	JULIEN Mickaël
LOCALISATION		RESULTAT	
Sol		Fr2:Amiante non détecté

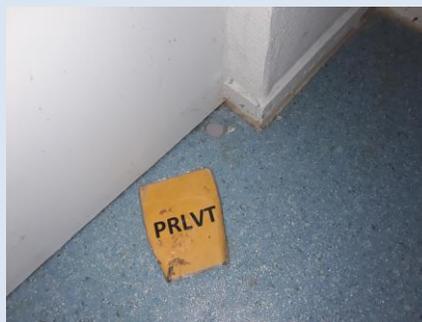
PRELEVEMENT : 20LAF0201P008			
NOM DU CLIENT	NUMERO DU DOSSIER	PIECE OU LOCAL	
OPH77	20LAF0201 15/02/2019	Cuisine (RC)	
ELEMENT	DESCRIPTIF DU LABORATOIRE	DATE DE PRELEVEMENT	NOM DE L'OPERATEUR
Revêtement souple	Colle bitumineuse noire + colle polymère jaune non séparable + ragréage rose non séparable	15/02/2019	JULIEN Mickaël
LOCALISATION		RESULTAT	
Sol		Fr3:Amiante détecté (Chrysotile)
