Rapport de Repérage des matériaux et produits contenant de l'amiante avant réalisation de travaux dans un immeuble bâti

Numéro de dossier : MA2203026851
Date d'intervention : 08/03/2022

20LAG0103
28 SQUARE BEAUREGARD
Bat. 28; Etage 1; Porte 103
(20LAG0103) 77140 NEMOURS
Etage 1 ; Logement 103
Lot numéro 20LAG0103

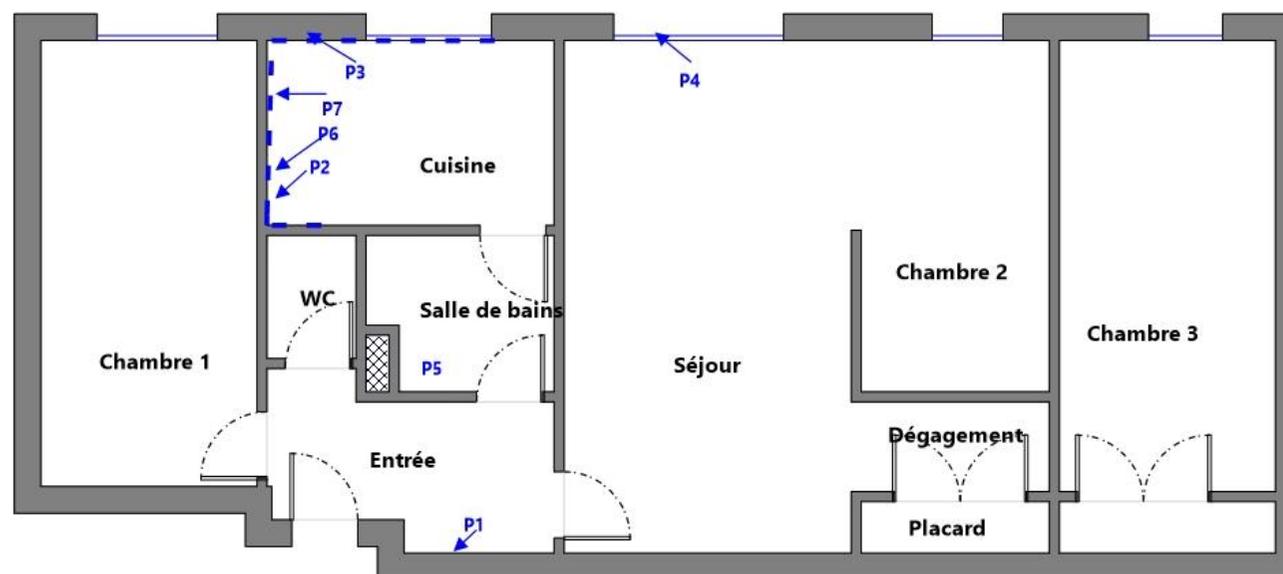
ZPSO	Niveau	Localisation	Zone	Description du prélèvement réalisé	Surface indicative
ZPSO007	1er étage PORTE 103	Entrée	Sol	<p><u>Analyse : P010</u></p> <ul style="list-style-type: none"> - Phase 1 Matériau de type colle (jaune) ; matériau de type peinture (beige) ; matériau souple de type revêtement de sol (beige) (Absence d'amiante) - Phase 2 Matériau de type colle (beige) ; matériau semi-dur de type ragréage (gris) ; matériau de type peinture (vert) en traces ; matériau semi-dur (blanc) en traces (Absence d'amiante) - Phase 3 Matériau semi-dur de type dalle de sol (bitumineux) (noir) (Présence d'amiante) 	10m2

Planche de repérage des matériaux et produits amiantés
Affaire	MA2203026851
Opération	DA MOTA GOMES telmo
Site	20LAG0103
	28 SQUARE BEAUREGARD
	Bat. 28; Etage 1; Porte 103 (20LAG0103)
	77140 NEMOURS
Date de réalisation	16/03/2022
Matériaux et produits contenant de l'amiante	
	Surface amianté
	Linéaire / paroi amianté (type 1)
	Linéaire / paroi amianté (type 2)
	Conduit amianté
Sondages destructifs / Prélèvements	
	Px Prélèvement Positif
	Prélèvement négatif
	Sondage destructif
Types de murs	
	Mur Porteur
	Mur Cloison (type 1)
	Mur Cloison (type 2)
	Gaine technique
Eléments ou pièces non visités	
	Local non visitée
	Elément non visité

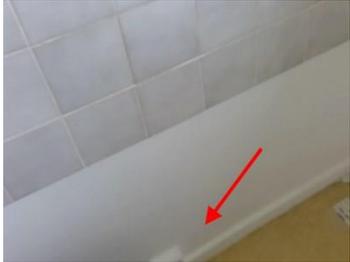
Localisation	n° de sondage	Zone	Prélèvement effectué / Sondage et extension	Echantillon	Analyse	Photo
Cuisine	1	Cloison	Oui 1er étage PORTE 103 - Cuisine : Mur B	<p><u>Identifiant:</u> ZPSO002 <u>Réf. échantillon:</u> MA2203026851/P002 <u>Réf. laboratoire:</u> 22EK022614-002 <u>Description:</u> Couche1: Peinture décorative (pailletées, gouttelettes, ...) + Couche2: Enduit à base de plâtre lissé ou taloché <u>Composant de la construction:</u> 3 - Parois verticales intérieures - Revêtements de murs, poteaux, cloisons, gaines, coffres + 3 - Parois verticales intérieures - Murs et cloisons maçonnés <u>Partie à sonder:</u> Couche1: Peinture décorative (pailletées, gouttelettes, ...) + Couche2: Enduit à base de plâtre lissé ou taloché <u>Justificatif:</u> Après analyse en laboratoire</p>	<p><u>Analyse:</u> P002 <u>Partie analysée par le laboratoire:</u> - Phase 2 Matériau de type maillage de fibres et liant (blanc) ; matériau de type système d'enduit peinture (beige) ; matériau semi-dur (blanc) ; matériau dur de type mortier, béton, chape (gris) en traces ; matériau semi-dur (beige) Absence d'amiante - Phase 3 Matériau dur de type mortier, béton, chape (gris) Absence d'amiante</p>

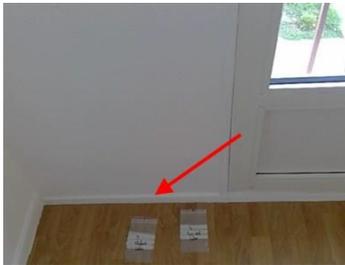
Séjour	3	Mur donnant sur extérieur	Oui 1er étage PORTE 103 - Séjour : Mur B	<p>Identifiant: ZPSO003 Echantillon: MA2203026851/P003, réf. labo.: 22EK022614-003 MA2203026851/P004, réf. labo.: 22EK022614-004 Description: Couche1: Peinture décorative (paillétées, gouttelettes, ...) + Couche2: Enduit à base de plâtre lissé ou taloché Composant de la construction: 3 - Parois verticales intérieures - Revêtements de murs, poteaux, cloisons, gaines, coffres + 3 - Parois verticales intérieures - Murs et cloisons maçonnés Partie à sonder: Couche1: Peinture décorative (paillétées, gouttelettes, ...) + Couche2: Enduit à base de plâtre lissé ou taloché Justificatif: Après analyse en laboratoire</p>	<p>Analyse: P004 Partie analysée par le laboratoire: - Phase 2 Matériau de type maillage de fibres et liant (blanc) ; matériau semi-dur (blanc) ; matériau semi-dur (jaune) ; matériau semi-dur (gris) ; matériau dur de type mortier, béton, chape (gris) en traces Absence d'amiante - Phase 3 Matériau dur de type mortier, béton, chape (gris) Absence d'amiante</p>

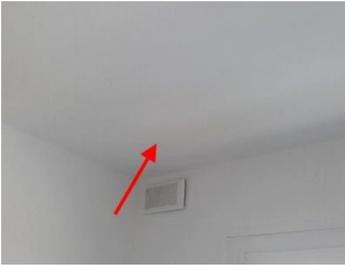
Localisation	n° de sondage	Zone	Prélèvement effectué / Sondage et extension	Echantillon	Analyse	Photo
Chambre 1	1	Plafond	Sondage et extension de la ZPSO du ou des prélèvement(s) : P008, P009	<p><u>Identifiant:</u> ZPSO006</p> <p><u>Echantillon:</u> MA2203026851/P008, réf. labo.: 22EK022614-008 MA2203026851/P009, réf. labo.: 22EK022614-009</p> <p><u>Description:</u> Couche1: Peinture décorative (pailletées, gouttelettes...) + Couche2: Enduit à base de plâtre lissé ou taloché</p> <p><u>Composant de la construction:</u> 4 - Plafonds et faux plafonds - Plafonds</p> <p><u>Partie à sonder:</u> Couche1: Peinture décorative (pailletées, gouttelettes...) + Couche2: Enduit à base de plâtre lissé ou taloché</p> <p><u>Justificatif:</u> Après analyse en laboratoire</p>	<p><u>Analyse:</u> P008, P009</p>	Idem photo : P008; P009
Cuisine	2	Plafond	Oui 1er étage PORTE 103 - Cuisine : Plafond	<p><u>Identifiant:</u> ZPSO006</p> <p><u>Echantillon:</u> MA2203026851/P008, réf. labo.: 22EK022614-008 MA2203026851/P009, réf. labo.: 22EK022614-009</p> <p><u>Description:</u> Couche1: Peinture décorative (pailletées, gouttelettes...) + Couche2: Enduit à base de plâtre lissé ou taloché</p> <p><u>Composant de la construction:</u> 4 - Plafonds et faux plafonds - Plafonds</p> <p><u>Partie à sonder:</u> Couche1: Peinture décorative (pailletées, gouttelettes...) + Couche2: Enduit à base de plâtre lissé ou taloché</p> <p><u>Justificatif:</u> Après analyse en laboratoire</p>	<p><u>Analyse:</u> P008</p> <p><u>Partie analysée par le laboratoire:</u> - Phase 2 Matériau de type maillage de fibres et liant (blanc) ; matériau de type système d'enduit peinture (vert) ; matériau dur de type mortier, béton, chape (gris) Absence d'amiante</p>

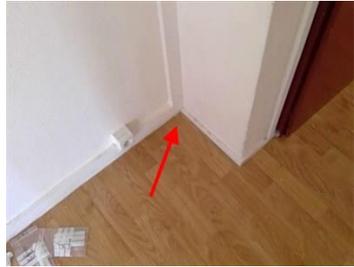
Localisation	n° de sondage	Zone	Prélèvement effectué / Sondage et extension	Echantillon	Analyse	Photo
Entrée	1	Sol	Oui 1er étage PORTE 103 - Entrée : Sol	<p>Identifiant: ZPSO007 Réf. échantillon: MA2203026851/P010 Réf. laboratoire: 22EK022614-010 Description: Couche1: Colle non bitumineuse + Couche2: Dalle de sol + Couche3: Colle bitumineuse + Couche4: Ragréage Composant de la construction: 5 - Planchers et planchers techniques - Revêtements de sols Partie à sonder: Couche1: Colle non bitumineuse + Couche2: Dalle de sol + Couche3: Colle bitumineuse + Couche4: Ragréage Justificatif: Après analyse en laboratoire</p>	<p>Analyse: P010 Partie analysée par le laboratoire: - Phase 1 Matériau de type colle (jaune) ; matériau de type peinture (beige) ; matériau souple de type revêtement de sol (beige) Absence d'amiante - Phase 2 Matériau de type colle (beige) ; matériau semi-dur de type ragréage (gris) ; matériau de type peinture (vert) en traces ; matériau semi-dur (blanc) en traces Absence d'amiante - Phase 3 Matériau semi-dur de type dalle de sol (bitumineux) (noir) Présence d'amiante</p>

Dans le cas où des matériaux contenant de l'amiante ont été repérés, il convient s'il a lieu de confier le désamiantage à une entreprise certifiée. Le repérage est conforme à la réglementation dans le cadre de cette mission. Toutefois, il n'est jamais possible d'être parfaitement exhaustif, dans la mesure où un sondage n'est représentatif qu'à l'endroit précis du support investigué. Il convient donc de rester toujours très vigilant lors des travaux quant à l'éventuelle mise à jour de matériaux suspects ce qui nécessitera un repérage complémentaire.
