Rapport de mission de repérage des matériaux et produits contenant de l'amiante avant réalisation de travaux

28 SQUARE BEAUREGARD

LOGEMENT 1
77140 NEMOURS

RAPPORT N° :	20LAG0201	Laboratoire d'Analyses :	ITGA
Repérage réalisé le :	26/09/2019	Adresse laboratoire :	3 RUE ARMAND HERPIN LACROIX - CS 46537 35065 RENNES CEDEX
Accompagnateur :		Numéro d'accréditation :	1-5967
Par :	Lyes IZABACHENE	Organisme d'assurance professionnelle :	AXA France
N° certificat :	1378	Adresse assurance :	313 Terrasses de l'Arche 92727 NANTERRE CEDEX
Date d'obtention :	03/09/2015	N° de contrat d'assurance :	10158549604
Organisme certificateur	CEBTP ZAC La Clef Saint Pierre - 12 Avenue Gay Lussac - 78990 ELANCOURT	Date de validité :	31/12/2019

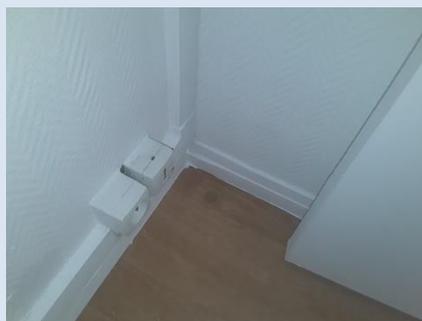
PRELEVEMENT : 20LAG0201P001			
NOM DU CLIENT	NUMERO DU DOSSIER	PIECE OU LOCAL	
OPH77	20LAG0201 26/09/2019	Séjour (R+2)	
ELEMENT	DESCRIPTIF DU LABORATOIRE	DATE DE PRELEVEMENT	NOM DE L'OPERATEUR
Revêtement souple	Revêtement souple marron	26/09/2019	IZABACHENE Lyes
LOCALISATION		RESULTAT	
Sol		Fr1:Amiante non détecté

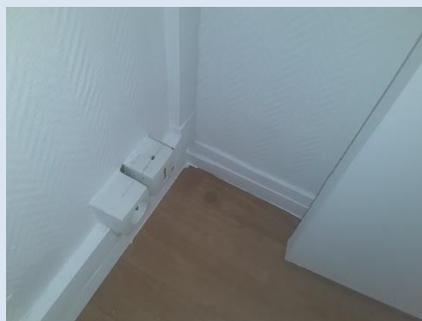
PRELEVEMENT : 20LAG0201P001			
NOM DU CLIENT	NUMERO DU DOSSIER	PIECE OU LOCAL	
OPH77	20LAG0201 26/09/2019	Séjour (R+2)	
ELEMENT	DESCRIPTIF DU LABORATOIRE	DATE DE PRELEVEMENT	NOM DE L'OPERATEUR
Revêtement souple	Colle polymère jaune non séparable + ragréage gris	26/09/2019	IZABACHENE Lyes
LOCALISATION		RESULTAT	
Sol		Fr2:Amiante non détecté

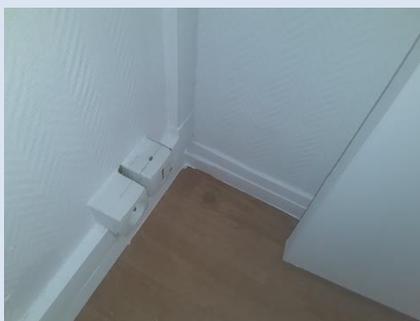
PRELEVEMENT : 20LAG0201P001			
NOM DU CLIENT	NUMERO DU DOSSIER		PIECE OU LOCAL
OPH77	20LAG0201 26/09/2019		Séjour (R+2)
ELEMENT	DESCRIPTIF DU LABORATOIRE	DATE DE PRELEVEMENT	NOM DE L'OPERATEUR
Revêtement souple	Peinture	26/09/2019	IZABACHENE Lyes
LOCALISATION		RESULTAT	
Sol		Fr3:Amiante non détecté

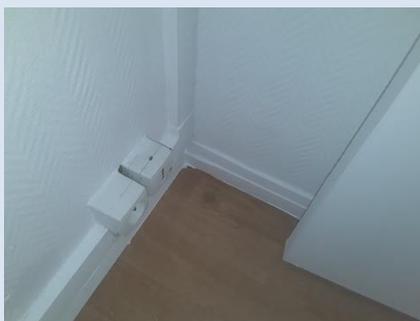
PIECE	ETAGE	ELEMENTS	DESCRIPTIF LABORATOIRE	Echantillon	REPERAGE	ETAT	RESULTAT
Séjour	R+2	Revêtement souple	Dalle dure cassante marron	20LAG0201P001	Sol	BON ETAT	Fr4:Amiante détecté (Chrysotile)

PRELEVEMENT : 20LAG0201P001			
NOM DU CLIENT	NUMERO DU DOSSIER		PIECE OU LOCAL
OPH77	20LAG0201 26/09/2019		Séjour (R+2)
ELEMENT	DESCRIPTIF DU LABORATOIRE	DATE DE PRELEVEMENT	NOM DE L'OPERATEUR
Revêtement souple	Dalle dure cassante marron	26/09/2019	IZABACHENE Lyes
LOCALISATION		RESULTAT	
Sol		Fr4:Amiante détecté (Chrysotile)

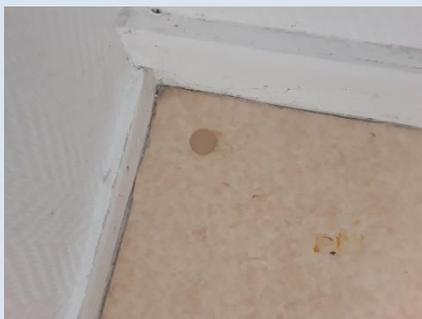
PRELEVEMENT : 20LAG0201P002			
NOM DU CLIENT	NUMERO DU DOSSIER	PIECE OU LOCAL	
OPH77	20LAG0201 26/09/2019	Cuisine (R+2)	
ELEMENT	DESCRIPTIF DU LABORATOIRE	DATE DE PRELEVEMENT	NOM DE L'OPERATEUR
Revêtement souple	Peinture en faible quantité non séparable + revêtement souple beige avec poussières	26/09/2019	IZABACHENE Lyes
LOCALISATION		RESULTAT	
Sol		Fr1:Amiante non détecté

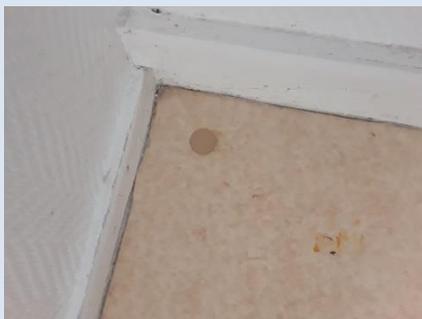
PRELEVEMENT : 20LAG0201P002			
NOM DU CLIENT	NUMERO DU DOSSIER	PIECE OU LOCAL	
OPH77	20LAG0201 26/09/2019	Cuisine (R+2)	
ELEMENT	DESCRIPTIF DU LABORATOIRE	DATE DE PRELEVEMENT	NOM DE L'OPERATEUR
Revêtement souple	Ragréage gris	26/09/2019	IZABACHENE Lyes
LOCALISATION		RESULTAT	
Sol		Fr2:Amiante non détecté

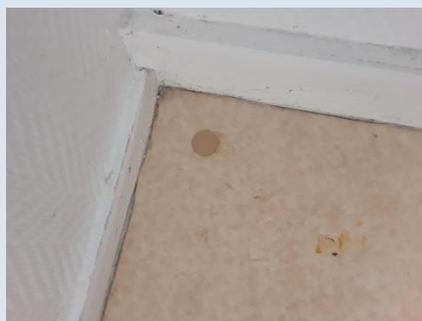
PRELEVEMENT : 20LAG0201P002			
NOM DU CLIENT	NUMERO DU DOSSIER	PIECE OU LOCAL	
OPH77	20LAG0201 26/09/2019	Cuisine (R+2)	
ELEMENT	DESCRIPTIF DU LABORATOIRE	DATE DE PRELEVEMENT	NOM DE L'OPERATEUR
Revêtement souple	Colle polymère jaune non séparable	26/09/2019	IZABACHENE Lyes
LOCALISATION		RESULTAT	
Sol		Fr3:Amiante non détecté

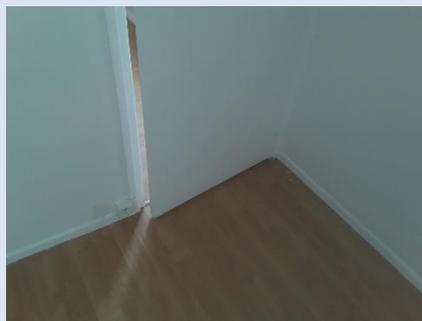
PRELEVEMENT : 20LAG0201P003			
NOM DU CLIENT	NUMERO DU DOSSIER	PIECE OU LOCAL	
OPH77	20LAG0201 26/09/2019	Chambre 1 (R+2)	
ELEMENT	DESCRIPTIF DU LABORATOIRE	DATE DE PRELEVEMENT	NOM DE L'OPERATEUR
Enduit / Peinture	Peintures multiples avec couche en toile non séparable + enduit gris en vrac hétérogène	26/09/2019	IZABACHENE Lyes
LOCALISATION		RESULTAT	
Mur A		Amiante non détecté

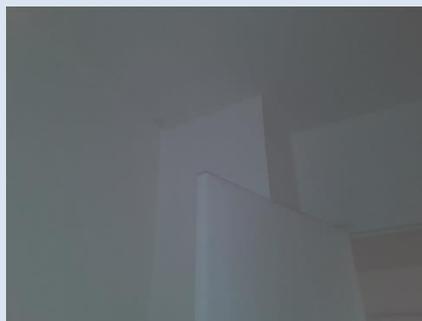
PRELEVEMENT : 20LAG0201P004			
NOM DU CLIENT	NUMERO DU DOSSIER		PIECE OU LOCAL
OPH77	20LAG0201 26/09/2019		Chambre 2 (R+2)
ELEMENT	DESCRIPTIF DU LABORATOIRE	DATE DE PRELEVEMENT	NOM DE L'OPERATEUR
Enduit / Peinture béton	Peinture en vrac + enduit gris en faible quantité non séparable	26/09/2019	IZABACHENE Lyes
LOCALISATION		RESULTAT	
Plafond		Amiante non détecté

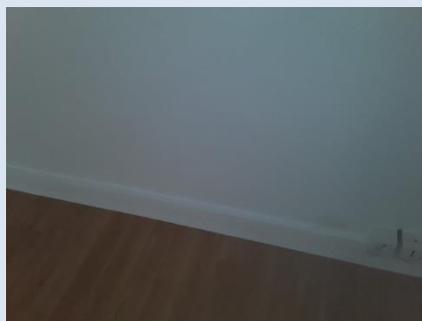
PRELEVEMENT : 20LAG0201P005			
NOM DU CLIENT	NUMERO DU DOSSIER		PIECE OU LOCAL
OPH77	20LAG0201 26/09/2019		Séjour (R+2)
ELEMENT	DESCRIPTIF DU LABORATOIRE	DATE DE PRELEVEMENT	NOM DE L'OPERATEUR
Enduit / Peinture béton	Peintures multiples avec couche en toile non séparable + enduit compact gris hétérogène	26/09/2019	IZABACHENE Lyes
LOCALISATION		RESULTAT	
Mur C		Amiante non détecté
