Rapport de mission de repérage des matériaux et produits contenant de l'amiante avant réalisation de travaux

Norme NF X 46-020 V .2017

28 SQUARE BEAUREGARD

LOGEMENT 1
77140 NEMOURS

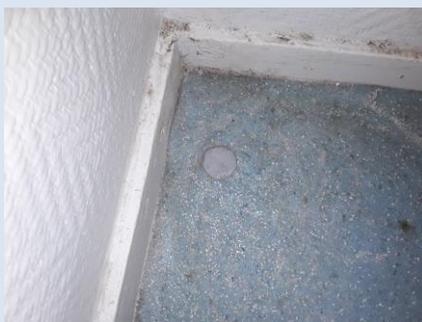
PRELEVEMENT : 20LAG0301P001			
NOM DU CLIENT	NUMERO DU DOSSIER	PIECE OU LOCAL	
OPH77	20LAG0301 21/06/2019	Cuisine (R+3)	
ELEMENT	DESCRIPTIF DU LABORATOIRE	DATE DE PRELEVEMENT	NOM DE L'OPERATEUR
Revêtement souple	Dalle dure cassante beige	21/06/2019	BENAOUDA Mostefa
LOCALISATION		RESULTAT	
Sol		Fr1:Amiante détecté (Chrysotile)

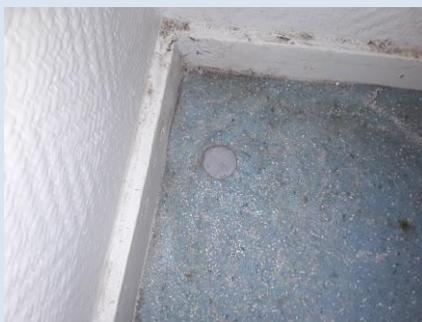
PRELEVEMENT : 20LAG0301P001			
NOM DU CLIENT	NUMERO DU DOSSIER	PIECE OU LOCAL	
OPH77	20LAG0301 21/06/2019	Cuisine (R+3)	
ELEMENT	DESCRIPTIF DU LABORATOIRE	DATE DE PRELEVEMENT	NOM DE L'OPERATEUR
Revêtement souple	Colle bitumineuse noire + ragréage gris hétérogène non séparable	21/06/2019	BENAOUDA Mostefa
LOCALISATION		RESULTAT	
Sol		Fr2:Amiante détecté (Chrysotile)

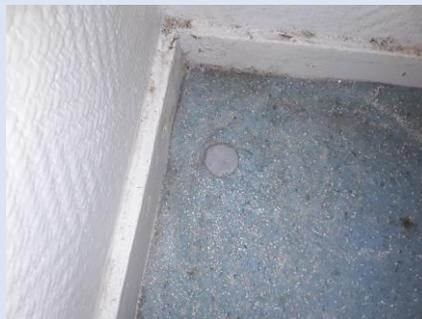
PRELEVEMENT : 20LAG0301P001			
NOM DU CLIENT	NUMERO DU DOSSIER		PIECE OU LOCAL
OPH77	20LAG0301 21/06/2019		Cuisine (R+3)
ELEMENT	DESCRIPTIF DU LABORATOIRE	DATE DE PRELEVEMENT	NOM DE L'OPERATEUR
Revêtement souple	Revêtement souple beige	21/06/2019	BENAOUDA Mostefa
LOCALISATION		RESULTAT	
Sol		Fr3:Amiante non détecté

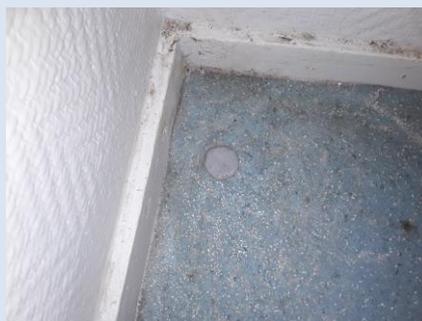
PRELEVEMENT : 20LAG0301P001			
NOM DU CLIENT	NUMERO DU DOSSIER		PIECE OU LOCAL
OPH77	20LAG0301 21/06/2019		Cuisine (R+3)
ELEMENT	DESCRIPTIF DU LABORATOIRE	DATE DE PRELEVEMENT	NOM DE L'OPERATEUR
Revêtement souple	Colle polymère jaune non séparable + ragréage rose	21/06/2019	BENAOUDA Mostefa
LOCALISATION		RESULTAT	
Sol		Fr4:Amiante non détecté

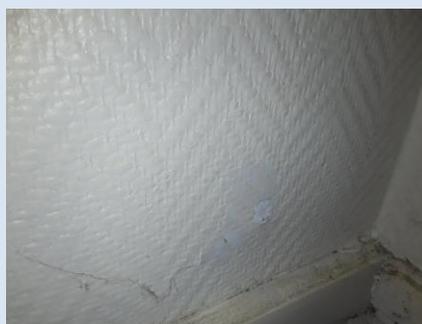
PRELEVEMENT : 20LAG0301P003			
NOM DU CLIENT	NUMERO DU DOSSIER		PIECE OU LOCAL
OPH77	20LAG0301 21/06/2019		Cuisine (R+3)
ELEMENT	DESCRIPTIF DU LABORATOIRE	DATE DE PRELEVEMENT	NOM DE L'OPERATEUR
Enduit	Enduit gris en vrac + peintures multiples avec couche en toile non séparable	21/06/2019	BENAOUDA Mostefa
LOCALISATION		RESULTAT	
Mur B		Amiante non détecté

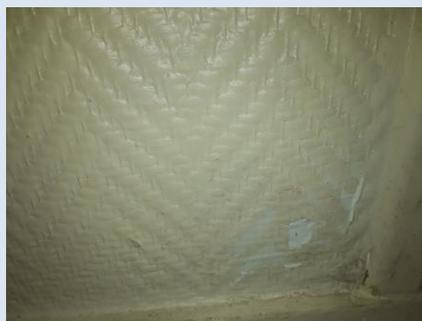
PRELEVEMENT : 20LAG0301P004			
NOM DU CLIENT	NUMERO DU DOSSIER		PIECE OU LOCAL
OPH77	20LAG0301 21/06/2019		Séjour (R+3)
ELEMENT	DESCRIPTIF DU LABORATOIRE	DATE DE PRELEVEMENT	NOM DE L'OPERATEUR
Enduit	Enduit gris en vrac + peinture avec couche en toile non séparable	21/06/2019	BENAOUDA Mostefa
LOCALISATION		RESULTAT	
Mur A		Amiante non détecté

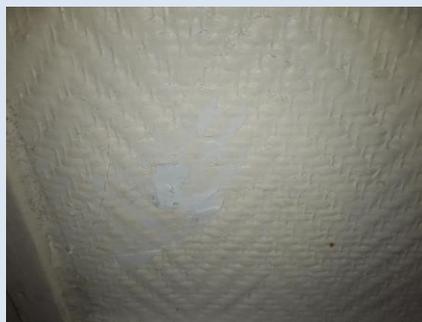
PRELEVEMENT : 20LAG0301P005			
NOM DU CLIENT	NUMERO DU DOSSIER		PIECE OU LOCAL
OPH77	20LAG0301 21/06/2019		Salle de bains (R+3)
ELEMENT	DESCRIPTIF DU LABORATOIRE	DATE DE PRELEVEMENT	NOM DE L'OPERATEUR
Enduit	Enduit gris en vrac + peintures multiples avec couche en toile non séparable	21/06/2019	BENAOUDA Mostefa
LOCALISATION		RESULTAT	
Mur D		Amiante non détecté

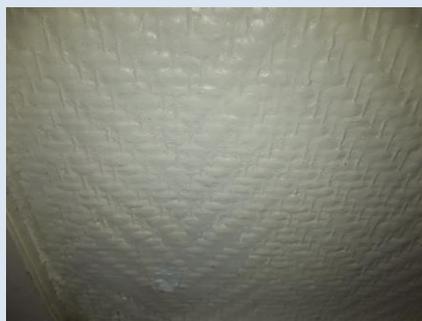
PRELEVEMENT : 20LAG0301P006			
NOM DU CLIENT	NUMERO DU DOSSIER		PIECE OU LOCAL
OPH77	20LAG0301 21/06/2019		Chambre 2 (R+3)
ELEMENT	DESCRIPTIF DU LABORATOIRE	DATE DE PRELEVEMENT	NOM DE L'OPERATEUR
Enduit	Enduit gris en vrac + peinture avec couche en toile non séparable	21/06/2019	BENAOUDA Mostefa
LOCALISATION		RESULTAT	
Mur A		Amiante non détecté
