Rapport de mission de repérage des matériaux et produits contenant de l'amiante avant réalisation de travaux

Norme NF X 46-020 V .2017

28 SQUARE BEAUREGARD

77140 NEMOURS

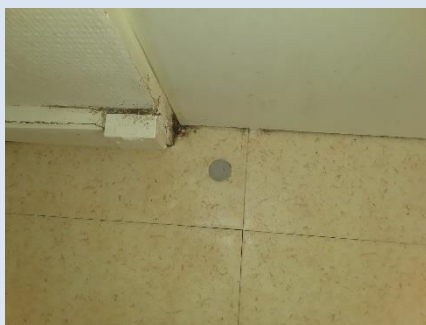
PRELEVEMENT : 20LAG0302P001			
NOM DU CLIENT	NUMERO DU DOSSIER		PIECE OU LOCAL
OPH77	20LAG0302 27/06/2019		Cuisine (Rez de chaussée)
ELEMENT	DESCRIPTIF DU LABORATOIRE	DATE DE PRELEVEMENT	NOM DE L'OPERATEUR
Colle	Revêtement bicouche souple beige et rouge	27/06/2019	BENAOUDA Mostefa
LOCALISATION		RESULTAT	
Sol		AmianteNonDetecte

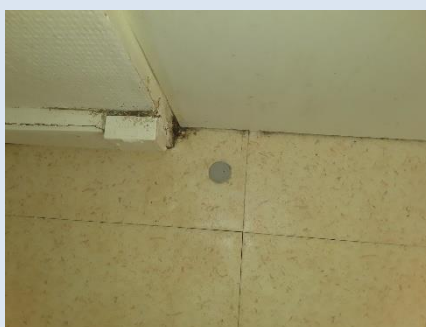
PRELEVEMENT : 20LAG0302P001			
NOM DU CLIENT	NUMERO DU DOSSIER		PIECE OU LOCAL
OPH77	20LAG0302 27/06/2019		Cuisine (Rez de chaussée)
ELEMENT	DESCRIPTIF DU LABORATOIRE	DATE DE PRELEVEMENT	NOM DE L'OPERATEUR
Colle	Colle polymère jaune non séparable + ragréage beige	27/06/2019	BENAOUDA Mostefa
LOCALISATION		RESULTAT	
Sol		AmianteNonDetecte

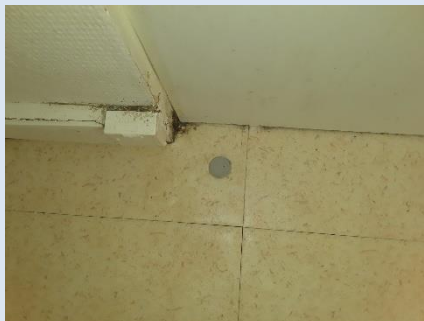
PIECE	ETAGE	ELEMENTS	DESCRIPTIF LABORATOIRE	Echantillon	REPERAGE	ETAT	RESULTAT
Cuisine	Rez de chaussée	Colle	Colle bitumineuse noire	20LAG0302P001	Sol	BON ETAT	Fr3:Amiante détecté (Chrysotile)

PRELEVEMENT : 20LAG0302P001			
NOM DU CLIENT	NUMERO DU DOSSIER		PIECE OU LOCAL
OPH77	20LAG0302 27/06/2019		Cuisine (Rez de chaussée)
ELEMENT	DESCRIPTIF DU LABORATOIRE	DATE DE PRELEVEMENT	NOM DE L'OPERATEUR
Colle	Colle bitumineuse noire	27/06/2019	BENAOUDA Mostefa
LOCALISATION		RESULTAT	
Sol		AmianteDetecte

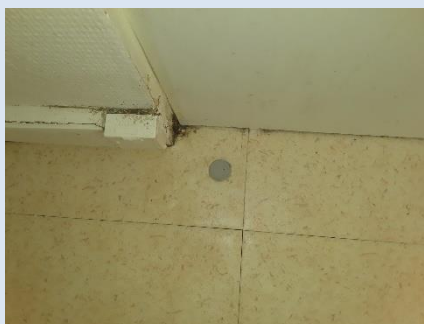
PRELEVEMENT : 20LAG0302P001			
NOM DU CLIENT	NUMERO DU DOSSIER		PIECE OU LOCAL
OPH77	20LAG0302 27/06/2019		Cuisine (Rez de chaussée)
ELEMENT	DESCRIPTIF DU LABORATOIRE	DATE DE PRELEVEMENT	NOM DE L'OPERATEUR
Colle	Revêtement bicouche souple blanc et noir	27/06/2019	BENAOUDA Mostefa
LOCALISATION		RESULTAT	
Sol		AmianteNonDetecte

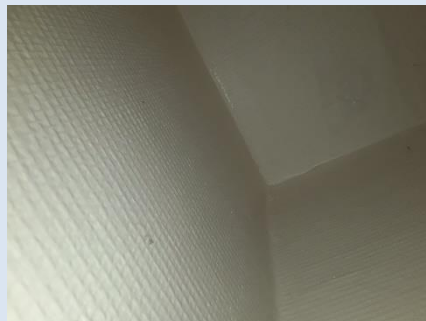
PRELEVEMENT : 20LAG0302P007			
NOM DU CLIENT	NUMERO DU DOSSIER	PIECE OU LOCAL	
OPH77	20LAG0302 27/06/2019	WC (Rez de chaussée)	
ELEMENT	DESCRIPTIF DU LABORATOIRE	DATE DE PRELEVEMENT	NOM DE L'OPERATEUR
Enduit	Peinture + enduit plâtreux blanc non séparable	27/06/2019	BENAOUDA Mostefa
LOCALISATION		RESULTAT	
Plafond		AmianteNonDetecte
