Rapport de Repérage Amiante Avant réalisation de travaux dans un immeuble bâti

Numéro de dossier : M5423237
Date d'intervention : 08/04/2021

20LAH0102
30 Square Beauregard
77140 Nemours

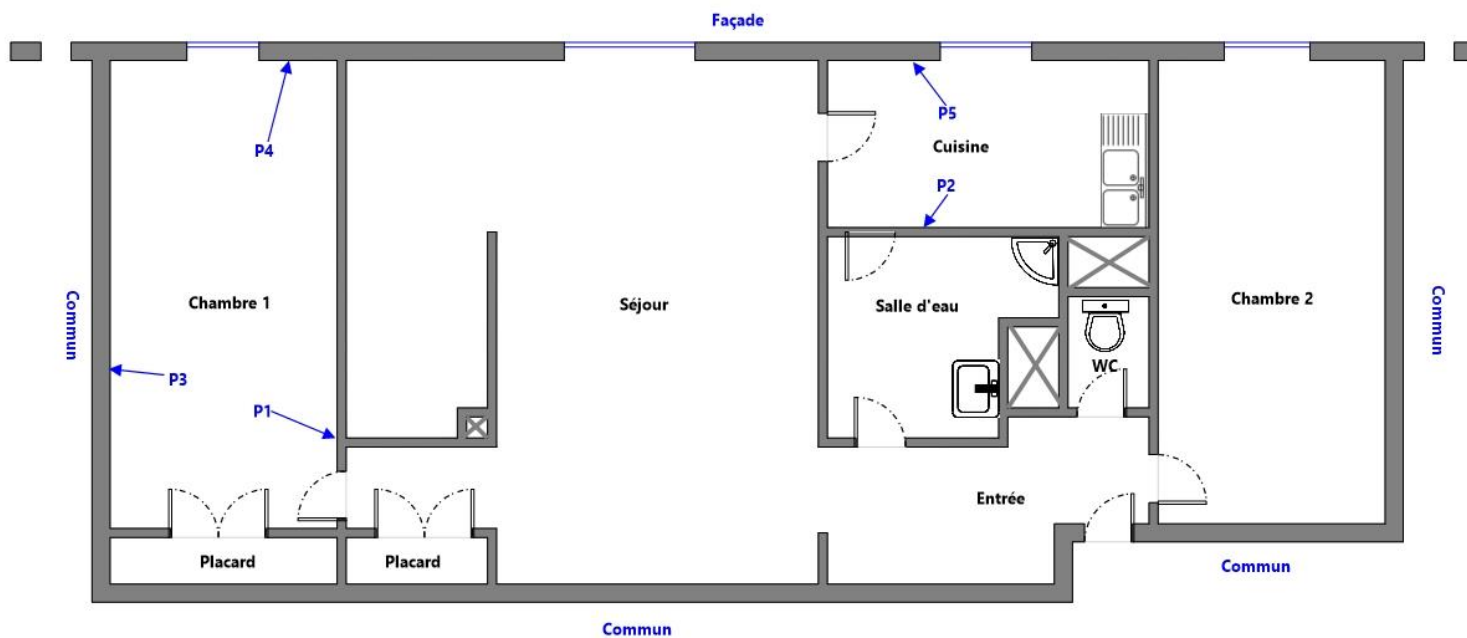
ZPSO	Niveau	Localisation	Zone	Description du prélèvement réalisé*
ZPSO006	1er étage Porte 2	Entrée; Séjour; Chambre 1; Chambre 2	Sol	<p>Analyse : P009</p> <ul style="list-style-type: none"> - Phase 1 Matériau souple de type revêtement de sol (beige) (Absence d'amiante) - Phase 2 Matériau de type colle (jaune) ; matériau de type peinture (beige) ; matériau semi-dur de type ragréage (rose) (Absence d'amiante) - Phase 3 Matériau de type colle bitumineux (noir) ; matériau semi-dur de type ragréage (gris) (Présence d'amiante) <p>Analyse : P010</p> <ul style="list-style-type: none"> - Phase 1 Matériau souple de type revêtement de sol (marron) (Absence d'amiante) - Phase 2 Matériau de type peinture (blanc) ; matériau de type colle (jaune) ; matériau souple de type revêtement de sol (beige) (Absence d'amiante) - Phase 3 Matériau de type colle bitumineux (noir) ; matériau de type colle (jaune) ; matériau semi-dur de type ragréage (rose) ; matériau semi-dur de type ciment (gris) ; matériau semi-dur (blanc) (Présence d'amiante)

ZPSO007	1er étage Porte 2	Salle d'eau; Cuisine; WC	Sol	<p>Analyse : P011</p> <ul style="list-style-type: none"> - Phase 1 Matériau souple de type revêtement de sol (beige) (Absence d'amiante) - Phase 2 Matériau semi-dur de type dalle de sol (beige) (Absence d'amiante) - Phase 3 Matériau de type colle (jaune) ; matériau de type peinture (blanc) ; matériau souple de type revêtement de sol (bleu) (Absence d'amiante) - Phase 4 Matériau semi-dur de type dalle de sol (marron) (Présence d'amiante) - Phase 5 Matériau de type colle bitumineux (noir) (Présence d'amiante) <p>Analyse : P012</p> <ul style="list-style-type: none"> - Phase 1 Matériau souple de type revêtement de sol (beige) (Absence d'amiante) - Phase 2 Matériau de type colle (jaune) ; matériau de type peinture (blanc) ; matériau souple de type revêtement de sol (bleu) (Absence d'amiante) - Phase 3 Matériau de type colle (jaune) ; matériau semi-dur de type dalle de sol (bitumineux) (marron) (Présence d'amiante) - Phase 4 Matériau de type colle bitumineux (noir) ; matériau dur de type mortier, béton, chape (beige) (Présence d'amiante)

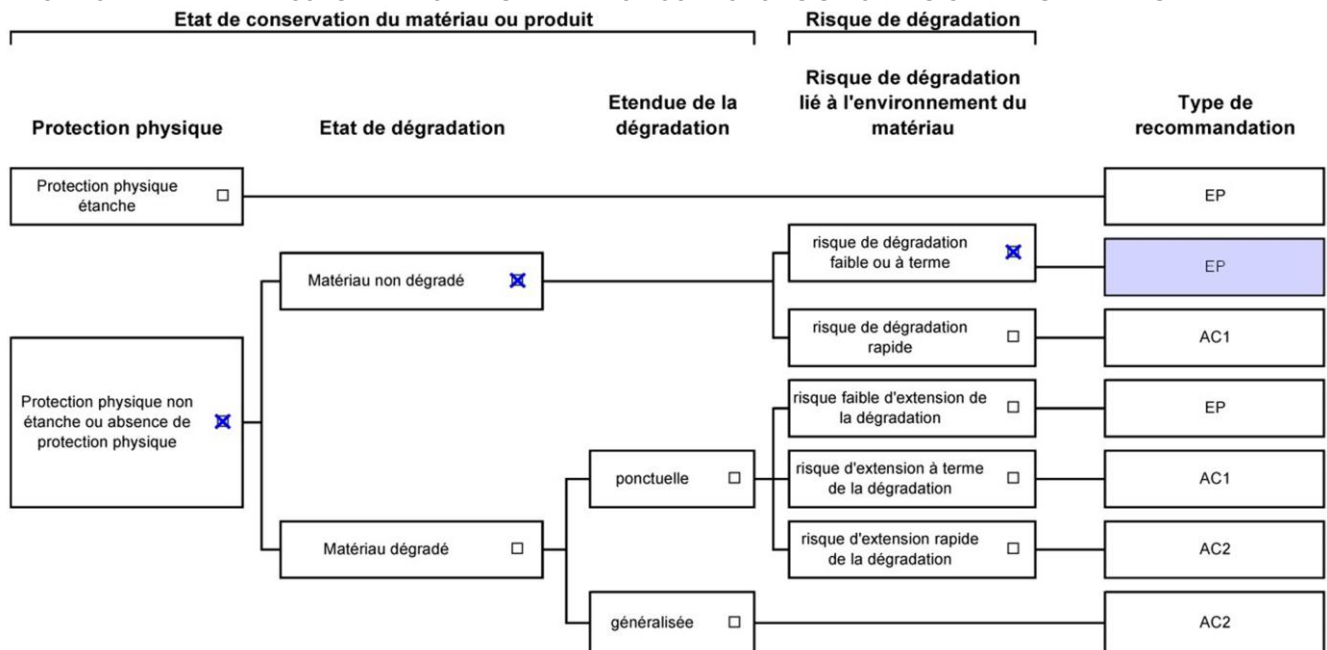
Ragréage

Résultat EP (Z-III-RF)
