## Rapport de mission de repérage des matériaux et produits contenant de l'amiante avant réalisation de travaux

30 SQUARE BEAUREGARD

77140 NEMOURS

RAPPORT N° :	20LAH0203	Laboratoire d'Analyses :	ITGA
Repérage réalisé le :	30/01/2019	Adresse laboratoire :	3 RUE ARMAND HERPIN LACROIX - CS 46537 35065 RENNES CEDEX
Accompagnateur :		Numéro d'accréditation :	1-5967
Par :	Alain LEITE LOPES	Organisme d'assurance professionnelle :	AXA France
N° certificat :	CPDI4715	Adresse assurance :	313 Terrasses de l'Arche 92727 NANTERRE CEDEX
Date d'obtention :	17/01/2018	N° de contrat d'assurance :	10158549604
Organisme certificateur	I.Cert Parc EDONIA - Bâtiment G - Rue de la Terre Victoria - 35760 Saint-Grégoire	Date de validité :	31/12/2019

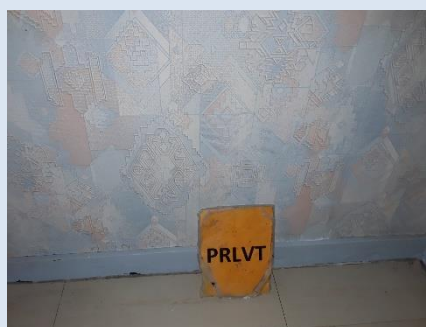
PRELEVEMENT : 20LAH0203P001			
NOM DU CLIENT	NUMERO DU DOSSIER		PIECE OU LOCAL
OPH77	20LAH0203 30/01/2019		Chambre 1 (R+2)
ELEMENT	DESCRIPTIF DU LABORATOIRE	DATE DE PRELEVEMENT	NOM DE L'OPERATEUR
Béton	Matériau gris en vrac hétérogène + peinture en faible quantité non séparable + papier peint non séparable	30/01/2019	LEITE LOPES Alain
LOCALISATION		RESULTAT	
Mur E		Amiante non détecté

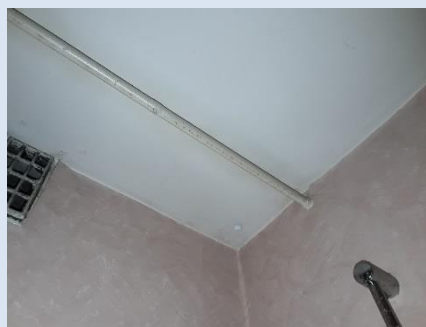
PRELEVEMENT : 20LAH0203P002			
NOM DU CLIENT	NUMERO DU DOSSIER		PIECE OU LOCAL
OPH77	20LAH0203 30/01/2019		Salle de bains (R+2)
ELEMENT	DESCRIPTIF DU LABORATOIRE	DATE DE PRELEVEMENT	NOM DE L'OPERATEUR
Enduit / Peinture béton	Matériau gris en faible quantité non séparable + peintures multiples en vrac	30/01/2019	LEITE LOPES Alain
LOCALISATION		RESULTAT	
Plafond		Amiante non détecté

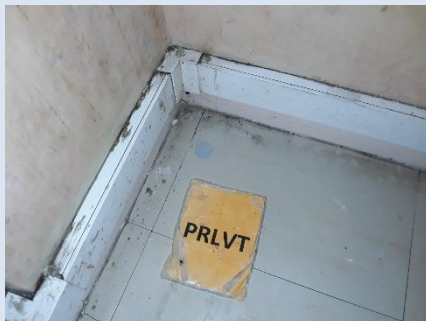
NOM DU CLIENT	NUMERO DU DOSSIER	PIECE OU LOCAL	
OPH77	20LAH0203 30/01/2019	Cuisine (R+2)	
ELEMENT	DESCRIPTIF DU LABORATOIRE	DATE DE PRELEVEMENT	NOM DE L'OPERATEUR
Dalle de sol	Dalle dure cassante grise	30/01/2019	LEITE LOPES Alain
LOCALISATION		RESULTAT	
Sol		Fr1:Amiante non détecté

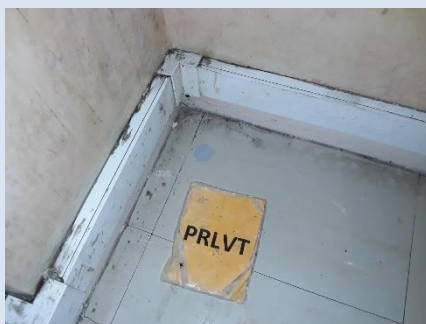
NOM DU CLIENT	NUMERO DU DOSSIER	PIECE OU LOCAL	
OPH77	20LAH0203 30/01/2019	Cuisine (R+2)	
ELEMENT	DESCRIPTIF DU LABORATOIRE	DATE DE PRELEVEMENT	NOM DE L'OPERATEUR
Dalle de sol	Colle polymère jaune non séparable + colle polymère jaune non séparable + colle bitumineuse noire	30/01/2019	LEITE LOPES Alain
LOCALISATION		RESULTAT	
Sol		Fr2:Amiante détecté (Chrysotile)

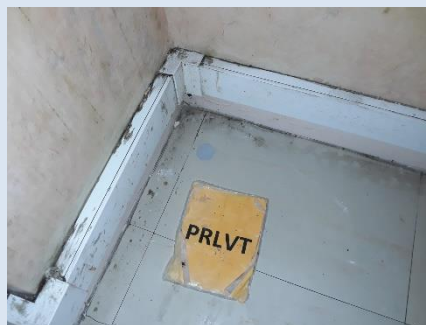
PRELEVEMENT : 20LAH0203P003			
NOM DU CLIENT	NUMERO DU DOSSIER	PIECE OU LOCAL	
OPH77	20LAH0203 30/01/2019	Cuisine (R+2)	
ELEMENT	DESCRIPTIF DU LABORATOIRE	DATE DE PRELEVEMENT	NOM DE L'OPERATEUR
Dalle de sol	Revêtement bicouche souple beige et rouge + ragréage gris + sous couche de ragréage blanche non séparable + matériau gris en faible quantité hétérogène non séparable	30/01/2019	LEITE LOPES Alain
LOCALISATION		RESULTAT	
Sol		Fr3:Amiante non détecté

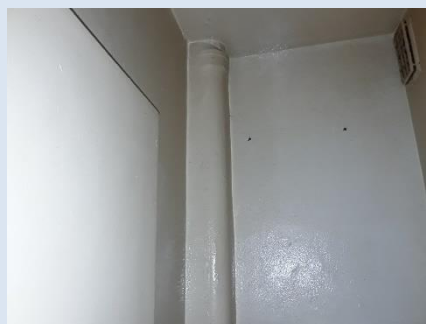
PRELEVEMENT : 20LAH0203P004			
NOM DU CLIENT	NUMERO DU DOSSIER	PIECE OU LOCAL	
OPH77	20LAH0203 30/01/2019	WC (R+2)	
ELEMENT	DESCRIPTIF DU LABORATOIRE	DATE DE PRELEVEMENT	NOM DE L'OPERATEUR
Conduit Metal		30/01/2019	LEITE LOPES Alain
LOCALISATION		RESULTAT	
Conduits		Conclusion impossible
