Rapport de repérage des matériaux et produits contenant de l'amiante avant réalisation de travaux dans un immeuble bâti

2
30 SQUARE BEAUREGARD
77140 NEMOURS

Date du rapport : 21/08/2020

20LAH0302 21/08/2020 - 04:10

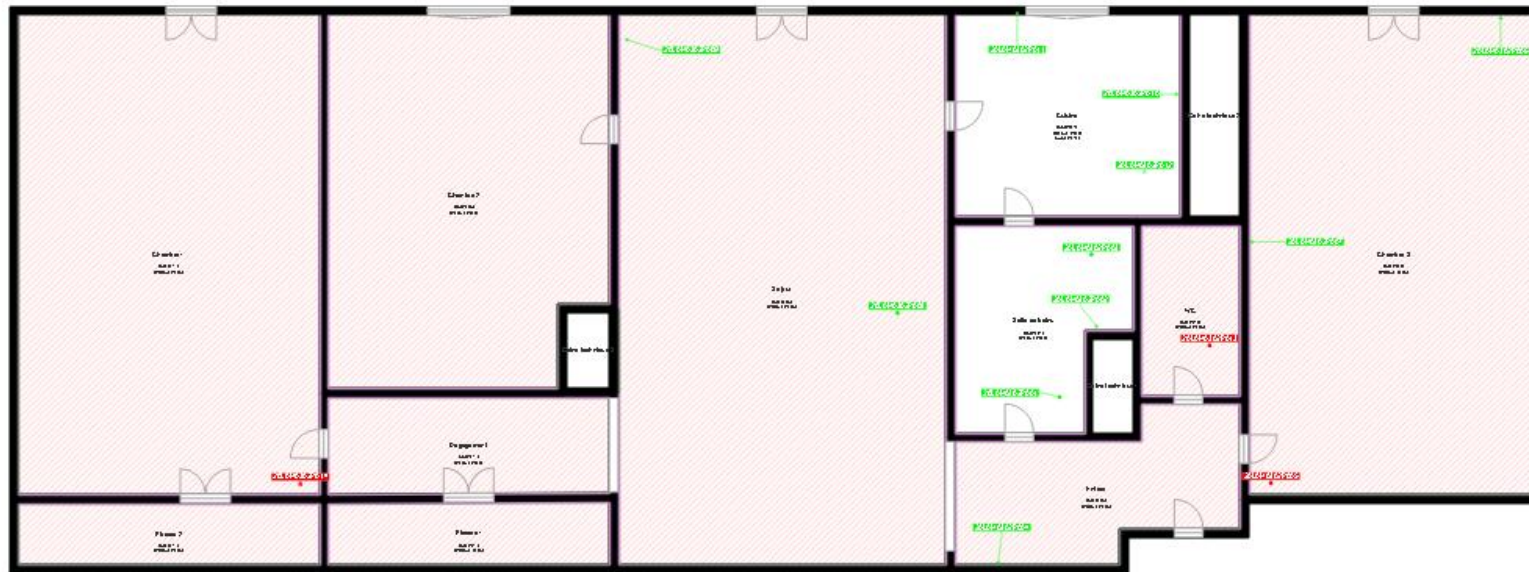
PLANCHE DE REPERAGE

Bien : 20LAH0302 - 2 30 SQUARE
BEAUREGARD 77140 NEMOURS
