Rapport de Repérage Amiante Avant réalisation de travaux dans un immeuble bâti

Numéro de dossier : 1304524_RAAT
Date d'intervention : 12/02/2021

30 square beaugard LOG 303
(20LAH0303)
77140 NEMOURS

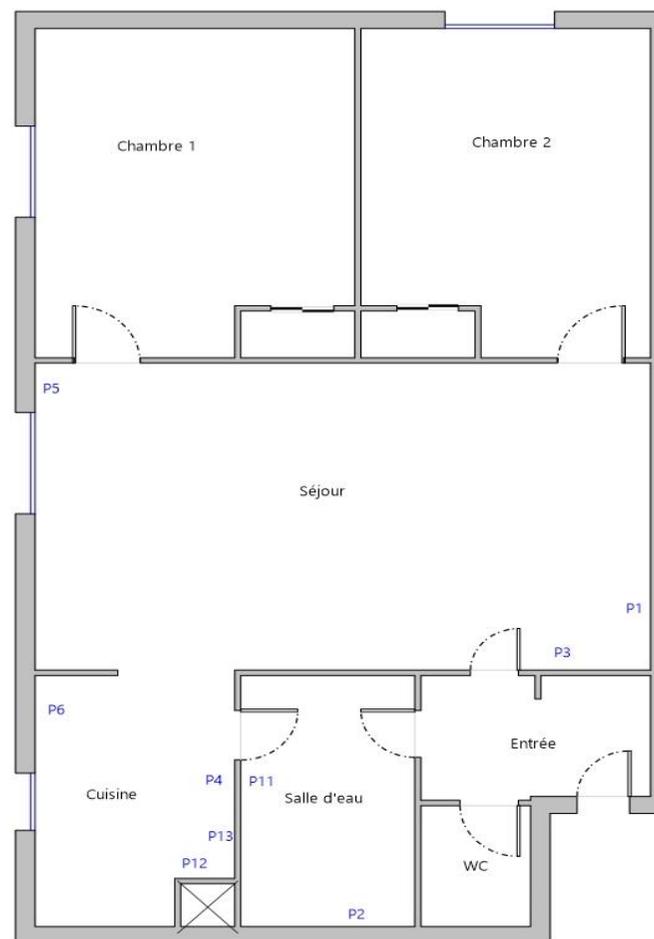
----- 3ème étage Logement 30033 -----
Murs

Planche de repérage des matériaux et produits amiantés
Affaire	1304524_RAAT
Opération	Loïc LAPEYROUX
Site	30 square beauregard LOG 303 (20LAH0303) 77140
	NEMOURS
Date de réalisation	24/02/2021
Matériaux et produits contenant de l'amiante	
	Surface amianté
	Linéaire / paroi amianté (type 1)
	Linéaire / paroi amianté (type 2)
	Conduit amianté
Sondages destructifs / Prélèvements	
	Px Prélèvement Positif
	Px Prélèvement négatif
	S Sondage destructif
Types de murs	
	Mur Porteur
	Mur Cloison (type 1)
	Mur Cloison (type 2)
	Gaine technique
Éléments ou pièces non visités	
	Local non visitée
	Élément non visité

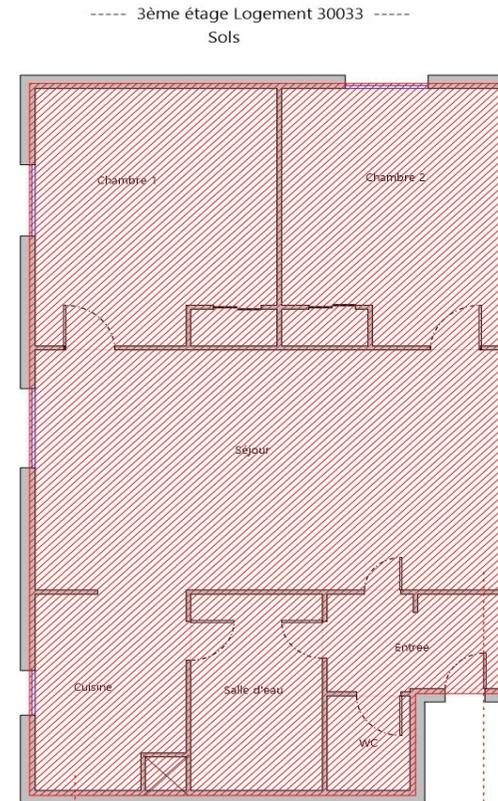
P010 Colle bitumeuse + Colle non bitumeuse + ragréage Score EP
(cf. tableau des analyses)

P009 Dalle de sol + Colle non bitumeuse + ragréage Score EP
(cf. tableau des analyses)

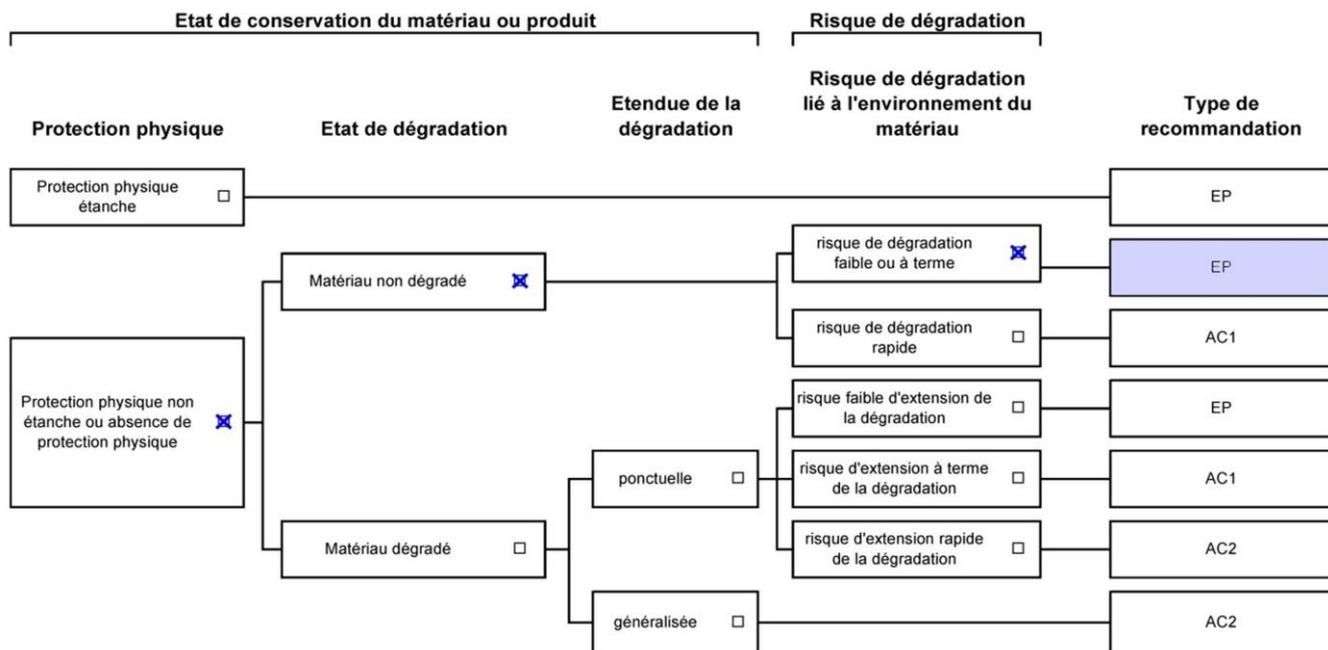
Matériau : Dalle de sol + Colle non bitumineuse + ragréage

Résultat Score EP (Z-III-RF)
