Rapport de Repérage Amiante Avant réalisation de travaux dans un immeuble bâti

Numéro de dossier : 1304515_RAAT
Date d'intervention : 12/02/2021

1 square beaugard LOG 102
(20LAI0102)
77140 NEMOURS

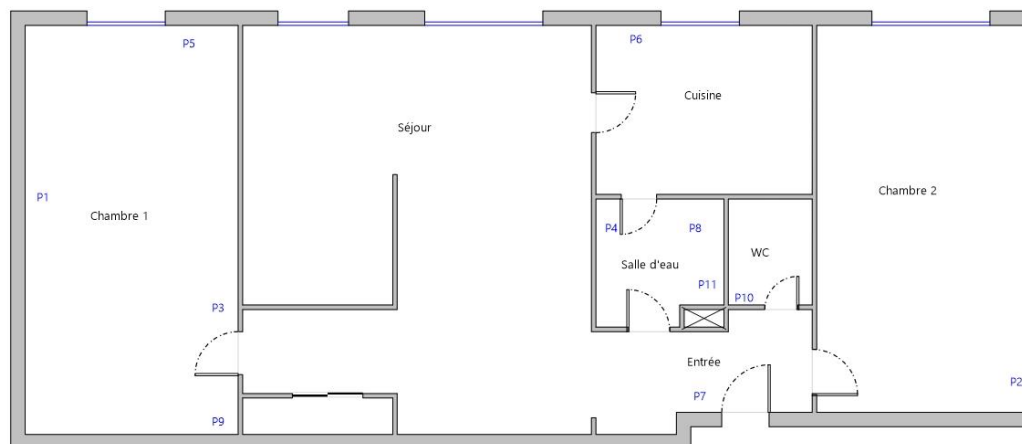
----- 1er étage Logement 1012 -----

Planche de repérage des matériaux et produits amiantés
Affaire	1304515_RAAT
Opération	Loic LAPEYROUX
Site	1 square beauregard LOG 10 (20LAI0102)
	77140
	NEMOURS
Date de réalisation	24/02/2021
Matériaux et produits contenant de l'amiante	
	Surface amianté
	Linéaire / paroi amianté (type 1)
	Linéaire / paroi amianté (type 2)
	Conduit amianté
Sondages destructifs / Prélèvements	
	Prélèvement Positif
	Prélèvement négatif
	Sondage destructif
Types de murs	
	Mur Porteur
	Mur Cloison (type 1)
	Mur Cloison (type 2)
	Gaine technique
Eléments ou pièces non visités	
	Local non visitée
	Elément non visité
