Pré-Rapport de mission de repérage des matériaux et produits contenant de l'amiante avant réalisation de travaux

31 SQUARE BEAUREGARD

77140 NEMOURS

RAPPORT N° :	20LAI0103	Laboratoire d'Analyses :	ITGA
Repérage réalisé le :	14/10/2019	Adresse laboratoire :	3 RUE ARMAND HERPIN LACROIX - CS 46537 35065 RENNES CEDEX
Accompagnateur :		Numéro d'accréditation :	1-5967
Par :	Abdessamad RHENZOUR	Organisme d'assurance professionnelle :	AXA France
N° certificat :	DTI3342	Adresse assurance :	313 Terrasses de l'Arche 92727 NANTERRE CEDEX
Date d'obtention :	23/11/2017	N° de contrat d'assurance :	10158549604
Organisme certificateur	DEKRA 5 avenue Garlande - 92220 BAGNEUX	Date de validité :	31/12/2019

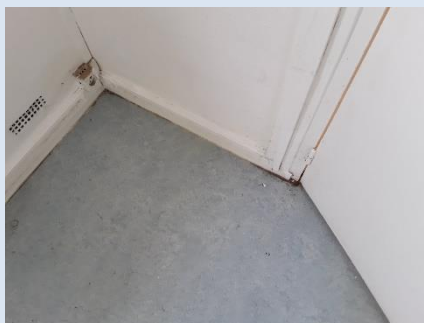
PRELEVEMENT : 20LAI0103P001			
NOM DU CLIENT	NUMERO DU DOSSIER		PIECE OU LOCAL
OPH77	20LAI0103 14/10/2019		Cuisine (Rez de chaussée)
ELEMENT	DESCRIPTIF DU LABORATOIRE	DATE DE PRELEVEMENT	NOM DE L'OPERATEUR
Revêtement souple	Peintures multiples non séparable + ragréage gris + matériau beige en faible quantité avec couche en toile non séparable	14/10/2019	RHENZOUR Abdessamad
LOCALISATION		RESULTAT	
Sol		Fr1:Amiante non détecté

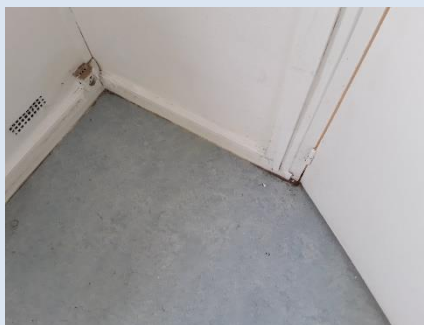
PRELEVEMENT : 20LAI0103P001			
NOM DU CLIENT	NUMERO DU DOSSIER		PIECE OU LOCAL
OPH77	20LAI0103 14/10/2019		Cuisine (Rez de chaussée)
ELEMENT	DESCRIPTIF DU LABORATOIRE	DATE DE PRELEVEMENT	NOM DE L'OPERATEUR
Revêtement souple	Revêtement souple vert	14/10/2019	RHENZOUR Abdessamad
LOCALISATION		RESULTAT	
Sol		Fr2:Amiante non détecté

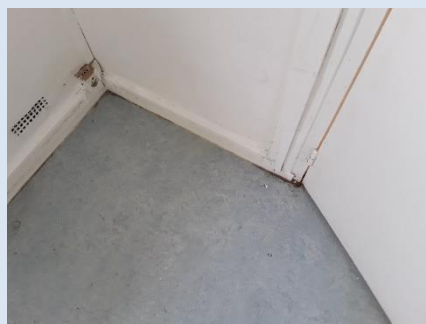
PRELEVEMENT : 20LAI0103P001			
NOM DU CLIENT	NUMERO DU DOSSIER	PIECE OU LOCAL	
OPH77	20LAI0103 14/10/2019	Cuisine (Rez de chaussée)	
ELEMENT	DESCRIPTIF DU LABORATOIRE	DATE DE PRELEVEMENT	NOM DE L'OPERATEUR
Revêtement souple	Revêtement bicouche souple beige	14/10/2019	RHENZOUR Abdessamad
LOCALISATION		RESULTAT	
Sol		Fr3:Amiante non détecté

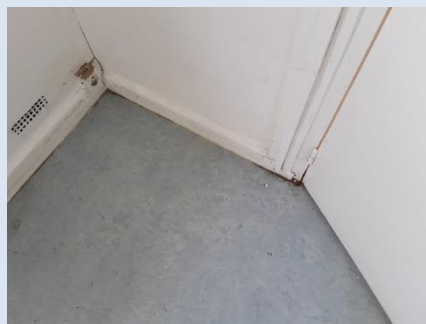
PIECE	ETAGE	ELEMENTS	DESCRIPTIF LABORATOIRE	REPERAGE	Echantillon	METHODE	ETAT	RESULTAT
Cuisine	Rez de chaussé	Revêtement souple	Colle polymère jaune non séparable + colle polymère jaune non séparable + colle polymère jaune en faible quantité non séparable + colle bitumineuse noire en faible quantité + ragréage gris en faible quantité non séparable	Sol	20LAI0103P00 1	RESULTAT ANALYSE	DEGRADATION PARTIELLE	Fr4:Amiante détecté (Chrysotile)
Salle d'eau	Rez de chaussé	Revêtement souple	Colle polymère jaune non séparable + colle polymère jaune non séparable + colle polymère jaune en faible quantité non séparable + colle bitumineuse noire en faible quantité + ragréage gris en faible quantité non séparable	Sol	20LAI0103P00 1	ZPSO	DEGRADATION PARTIELLE	Fr4:Amiante détecté (Chrysotile)

PRELEVEMENT : 20LAI0103P001			
NOM DU CLIENT	NUMERO DU DOSSIER	PIECE OU LOCAL	
OPH77	20LAI0103 14/10/2019	Cuisine (Rez de chaussée)	
ELEMENT	DESCRIPTIF DU LABORATOIRE	DATE DE PRELEVEMENT	NOM DE L'OPERATEUR
Revêtement souple	Colle polymère jaune non séparable + colle polymère jaune non séparable + colle polymère jaune en faible quantité non séparable + colle bitumineuse noire en faible quantité + ragréage gris en faible quantité non séparable	14/10/2019	RHENZOUR Abdessamad
LOCALISATION		RESULTAT	
Sol		Fr4:Amiante détecté (Chrysotile)

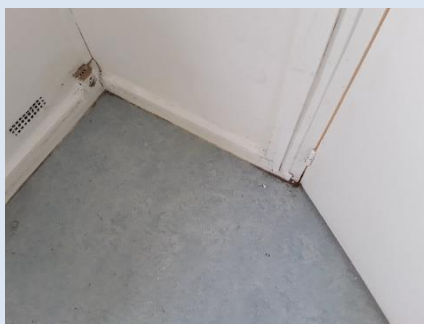
PRELEVEMENT : 20LAI0103P001			
NOM DU CLIENT	NUMERO DU DOSSIER		PIECE OU LOCAL
OPH77	20LAI0103 14/10/2019		Cuisine (Rez de chaussée)
ELEMENT	DESCRIPTIF DU LABORATOIRE	DATE DE PRELEVEMENT	NOM DE L'OPERATEUR
Revêtement souple	Revêtement cassant gris	14/10/2019	RHENZOUR Abdessamad
LOCALISATION		RESULTAT	
Sol		Fr5:Amiante non détecté

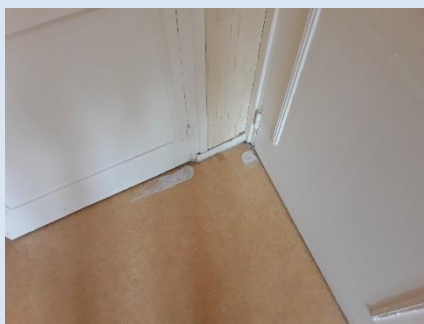
PRELEVEMENT : 20LAI0103P002			
NOM DU CLIENT	NUMERO DU DOSSIER		PIECE OU LOCAL
OPH77	20LAI0103 14/10/2019		Chambre 3 (Rez de chaussée)
ELEMENT	DESCRIPTIF DU LABORATOIRE	DATE DE PRELEVEMENT	NOM DE L'OPERATEUR
Revêtement souple	Revêtement souple beige	14/10/2019	RHENZOUR Abdessamad
LOCALISATION		RESULTAT	
Sol		Fr1:Amiante non détecté

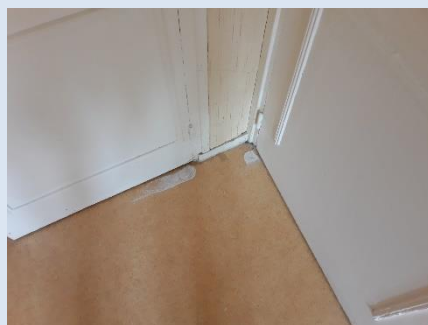
PRELEVEMENT : 20LAI0103P002			
NOM DU CLIENT	NUMERO DU DOSSIER	PIECE OU LOCAL	
OPH77	20LAI0103 14/10/2019	Chambre 3 (Rez de chaussée)	
ELEMENT	DESCRIPTIF DU LABORATOIRE	DATE DE PRELEVEMENT	NOM DE L'OPERATEUR
Revêtement souple	Colle polymère jaune avec couche en toile non séparable + ragréage gris + peintures multiples non séparable	14/10/2019	RHENZOUR Abdessamad
LOCALISATION		RESULTAT	
Sol		Fr2:Amiante non détecté	
EMPLACEMENT

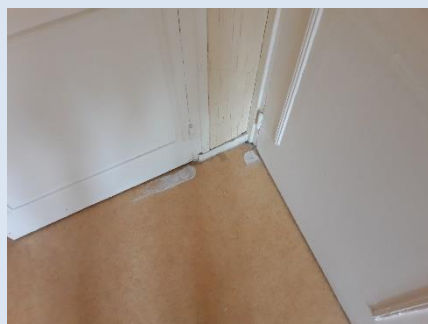
PRELEVEMENT : 20LAI0103P002			
NOM DU CLIENT	NUMERO DU DOSSIER	PIECE OU LOCAL	
OPH77	20LAI0103 14/10/2019	Chambre 3 (Rez de chaussée)	
ELEMENT	DESCRIPTIF DU LABORATOIRE	DATE DE PRELEVEMENT	NOM DE L'OPERATEUR
Revêtement souple	Revêtement bicouche souple beige et rouge	14/10/2019	RHENZOUR Abdessamad
LOCALISATION		RESULTAT	
Sol		Fr3:Amiante non détecté	
EMPLACEMENT

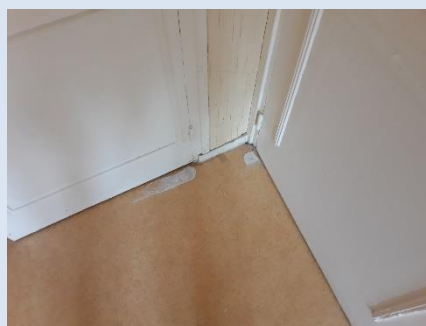
PRELEVEMENT : 20LAI0103P002			
NOM DU CLIENT	NUMERO DU DOSSIER	PIECE OU LOCAL	
OPH77	20LAI0103 14/10/2019	Chambre 3 (Rez de chaussée)	
ELEMENT	DESCRIPTIF DU LABORATOIRE	DATE DE PRELEVEMENT	NOM DE L'OPERATEUR
Revêtement souple	Colle polymère jaune en faible quantité non séparable + colle bitumineuse noire en faible quantité + ragréage gris en faible quantité non séparable	14/10/2019	RHENZOUR Abdessamad
LOCALISATION		RESULTAT	
Sol		Fr4:Amiante détecté (Chrysotile)

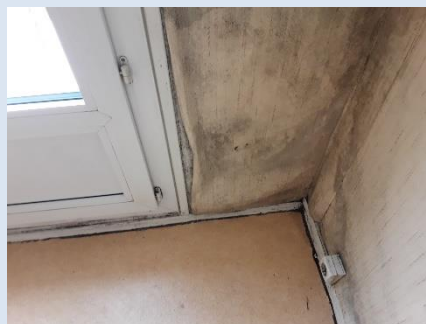
PRELEVEMENT : 20LAI0103P003			
NOM DU CLIENT	NUMERO DU DOSSIER	PIECE OU LOCAL	
OPH77	20LAI0103 14/10/2019	Chambre 3 (Rez de chaussée)	
ELEMENT	DESCRIPTIF DU LABORATOIRE	DATE DE PRELEVEMENT	NOM DE L'OPERATEUR
Enduit / Peinture béton	Peintures multiples non séparable + papier non séparable + enduit gris en vrac	14/10/2019	RHENZOUR Abdessamad
LOCALISATION		RESULTAT	
Mur A		Amiante non détecté

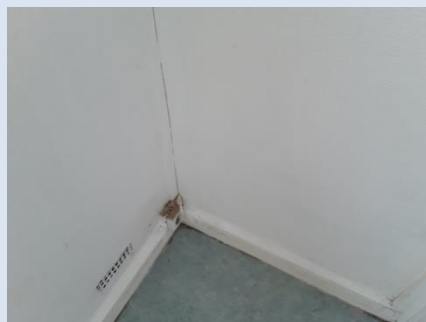
PRELEVEMENT : 20LAI0103P004			
NOM DU CLIENT	NUMERO DU DOSSIER	PIECE OU LOCAL	
OPH77	20LAI0103 14/10/2019	Cuisine (Rez de chaussée)	
ELEMENT	DESCRIPTIF DU LABORATOIRE	DATE DE PRELEVEMENT	NOM DE L'OPERATEUR
Enduit / Peinture béton	Peintures multiples non séparable + enduit gris en faible quantité en vrac	14/10/2019	RHENZOUR Abdessamad
LOCALISATION		RESULTAT	
Mur D		Amiante non détecté

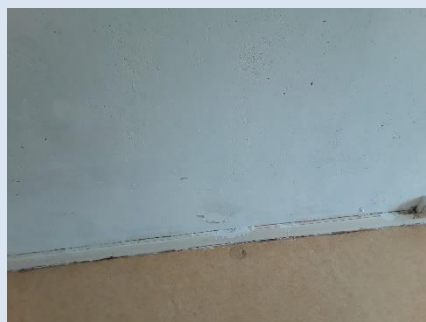
PRELEVEMENT : 20LAI0103P005			
NOM DU CLIENT	NUMERO DU DOSSIER	PIECE OU LOCAL	
OPH77	20LAI0103 14/10/2019	Chambre 1 (Rez de chaussée)	
ELEMENT	DESCRIPTIF DU LABORATOIRE	DATE DE PRELEVEMENT	NOM DE L'OPERATEUR
Enduit / Peinture béton	Peinture non séparable + enduit gris en vrac	14/10/2019	RHENZOUR Abdessamad
LOCALISATION		RESULTAT	
Mur B		Amiante non détecté
