Rapport de mission de repérage des matériaux et produits contenant de l'amiante avant réalisation de travaux

31 SQUARE BEAUREGARD

77140 NEMOURS

RAPPORT N° :	20LAI0104	Laboratoire d'Analyses :	ITGA
Repérage réalisé le :	26/02/2018	Adresse laboratoire :	3 RUE ARMAND HERPIN LACROIX - CS 46537 35065 RENNES CEDEX
Accompagnateur :		Numéro d'accréditation :	1-5967
Par :	Mickaël JULIEN	Organisme d'assurance professionnelle :	AXA France
N° certificat :	CPDI 4129	Adresse assurance :	313 Terrasses de l'Arche 92727 NANTERRE CEDEX
Date d'obtention :	01/01/2017	N° de contrat d'assurance :	10063271004
Organisme certificateur	I.CERT Parc Edonia - Bâtiment G - Rue de la Terre Victoria - 35760 SAINT-GREGOIRE	Date de validité :	31/12/2018

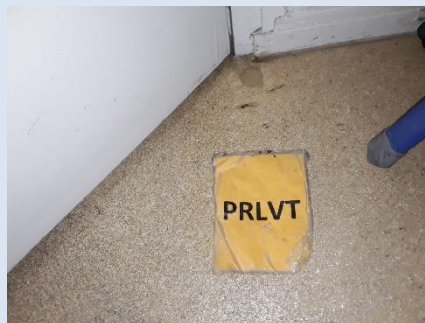
EMPLACEMENT

PRELEVEMENT : 20LAI0104P001			
NOM DU CLIENT	NUMERO DU DOSSIER	PIECE OU LOCAL	
OPH77	20LAI0104 26/02/2018	Séjour	
ELEMENT	DESCRIPTIF DU LABORATOIRE	DATE DE PRELEVEMENT	NOM DE L'OPERATEUR
Revêtement souple	Revêtement souple beige	26/02/2018	JULIEN Mickaël
LOCALISATION		RESULTAT	
Sol		Fr1:Amiante non détecté

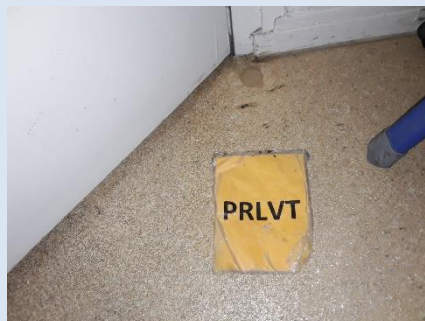
EMPLACEMENT

PRELEVEMENT : 20LAI0104P001			
NOM DU CLIENT	NUMERO DU DOSSIER	PIECE OU LOCAL	
OPH77	20LAI0104 26/02/2018	Séjour	
ELEMENT	DESCRIPTIF DU LABORATOIRE	DATE DE PRELEVEMENT	NOM DE L'OPERATEUR
Revêtement souple	Colle polymère jaune non séparable + ragréage rose non séparable + dalle dure cassante noire en vrac	26/02/2018	JULIEN Mickaël
LOCALISATION		RESULTAT	
Sol		Fr2:Amiante détecté (Chrysotile)

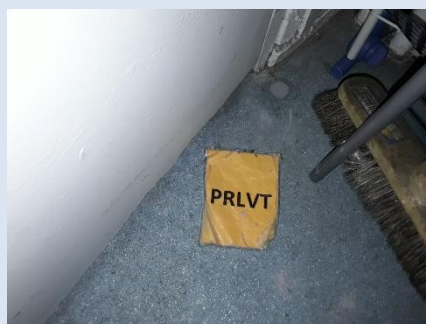
EMPLACEMENT

PRELEVEMENT : 20LAI0104P002			
NOM DU CLIENT	NUMERO DU DOSSIER	PIECE OU LOCAL	
OPH77	20LAI0104 26/02/2018	Salle de bains	
ELEMENT	DESCRIPTIF DU LABORATOIRE	DATE DE PRELEVEMENT	NOM DE L'OPERATEUR
Revêtement souple	Revêtement souple beige + colle polymère jaune non séparable + ragréage rose	26/02/2018	JULIEN Mickaël
LOCALISATION		RESULTAT	
Sol		Fr1:Amiante non détecté

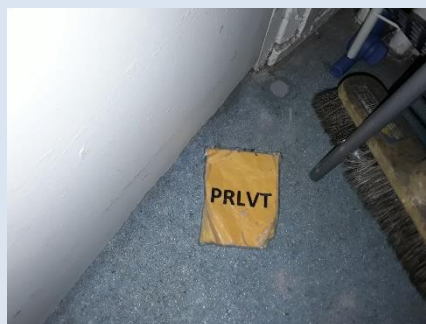
EMPLACEMENT

PRELEVEMENT : 20LAI0104P002			
NOM DU CLIENT	NUMERO DU DOSSIER	PIECE OU LOCAL	
OPH77	20LAI0104 26/02/2018	Salle de bains	
ELEMENT	DESCRIPTIF DU LABORATOIRE	DATE DE PRELEVEMENT	NOM DE L'OPERATEUR
Revêtement souple	Dalle dure cassante grise	26/02/2018	JULIEN Mickaël
LOCALISATION		RESULTAT	
Sol		Fr2:Amiante détecté (Chrysotile)

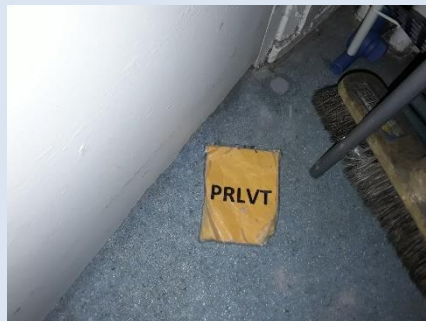
EMPLACEMENT

PRELEVEMENT : 20LAI0104P002			
NOM DU CLIENT	NUMERO DU DOSSIER	PIECE OU LOCAL	
OPH77	20LAI0104 26/02/2018	Salle de bains	
ELEMENT	DESCRIPTIF DU LABORATOIRE	DATE DE PRELEVEMENT	NOM DE L'OPERATEUR
Revêtement souple	Colle bitumineuse noire	26/02/2018	JULIEN Mickaël
LOCALISATION		RESULTAT	
Sol		Fr3:Amiante détecté (Chrysotile)
