Rapport de mission de repérage des matériaux et produits contenant de l'amiante avant réalisation de travaux

31 SQUARE BEAUREGARD

77140 NEMOURS

RAPPORT N° :	20LAI0303	Laboratoire d'Analyses :	ITGA
Repérage réalisé le :	26/02/2019	Adresse laboratoire :	3 RUE ARMAND HERPIN LACROIX - CS 46537 35065 RENNES CEDEX
Accompagnateur :		Numéro d'accréditation :	1-5967
Par :	Ronald FRANCHINARD	Organisme d'assurance professionnelle :	AXA France
N° certificat :	CPDI 3541	Adresse assurance :	313 Terrasses de l'Arche 92727 NANTERRE CEDEX
Date d'obtention :	27/12/2017	N° de contrat d'assurance :	10158549604
Organisme certificateur	I.CERT PARC EDONIA - BAT G - RUE DE LA TERRE VICTORIA - 35760 SAINT GREGOIRE	Date de validité :	31/12/2019

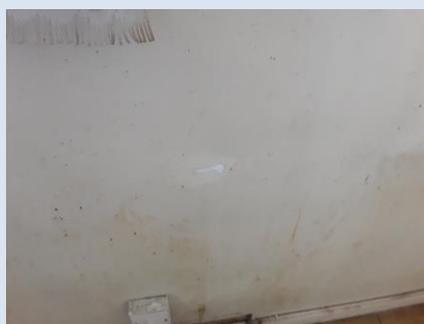
PRELEVEMENT : 20LAI0303P001			
NOM DU CLIENT	NUMERO DU DOSSIER		PIECE OU LOCAL
OPH77	20LAI0303 26/02/2019		Cuisine (RC)
ELEMENT	DESCRIPTIF DU LABORATOIRE	DATE DE PRELEVEMENT	NOM DE L'OPERATEUR
Enduit béton	Enduit plâtreux blanc en faible quantité en vrac non séparable + peintures multiples non séparable	26/02/2019	FRANCHINARD Ronald
LOCALISATION		RESULTAT	
Mur C		Amiante non détecté

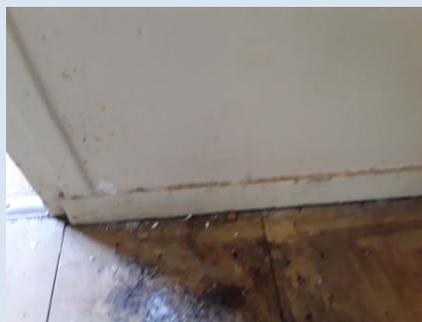
PRELEVEMENT : 20LAI0303P003			
NOM DU CLIENT	NUMERO DU DOSSIER	PIECE OU LOCAL	
OPH77	20LAI0303 26/02/2019	Cuisine (RC)	
ELEMENT	DESCRIPTIF DU LABORATOIRE	DATE DE PRELEVEMENT	NOM DE L'OPERATEUR
Enduit	Matériau gris en faible quantité non séparable + enduit plâtreux blanc en vrac non séparable + peintures multiples non séparable	26/02/2019	FRANCHINARD Ronald
LOCALISATION		RESULTAT	
Mur D		Amiante non détecté

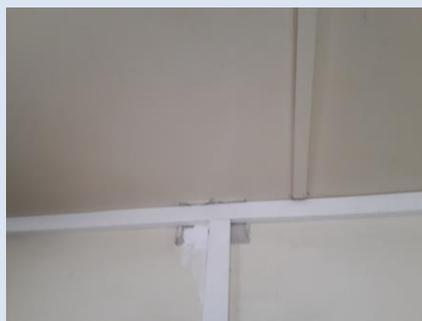
PRELEVEMENT : 20LAI0303P004			
NOM DU CLIENT	NUMERO DU DOSSIER	PIECE OU LOCAL	
OPH77	20LAI0303 26/02/2019	Cuisine (RC)	
ELEMENT	DESCRIPTIF DU LABORATOIRE	DATE DE PRELEVEMENT	NOM DE L'OPERATEUR
Enduit béton	Matériau gris en faible quantité en vrac non séparable + enduit plâtreux blanc en vrac non séparable + peintures multiples non séparable	26/02/2019	FRANCHINARD Ronald
LOCALISATION		RESULTAT	
Plafond		Amiante non détecté

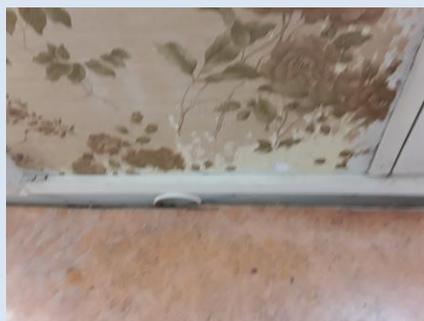
PRELEVEMENT : 20LAI0303P006			
NOM DU CLIENT	NUMERO DU DOSSIER	PIECE OU LOCAL	
OPH77	20LAI0303 26/02/2019	Séjour (RC)	
ELEMENT	DESCRIPTIF DU LABORATOIRE	DATE DE PRELEVEMENT	NOM DE L'OPERATEUR
Enduit béton	Enduit gris en vrac + peinture en faible quantité non séparable	26/02/2019	FRANCHINARD Ronald
LOCALISATION		RESULTAT	
Mur A		Amiante non détecté

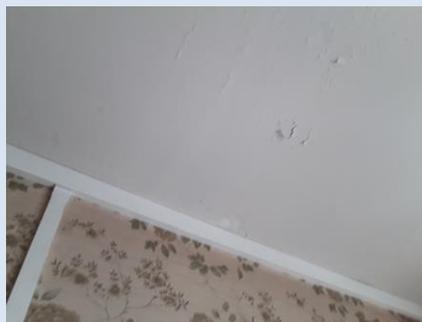
PRELEVEMENT : 20LAI0303P008			
NOM DU CLIENT	NUMERO DU DOSSIER	PIECE OU LOCAL	
OPH77	20LAI0303 26/02/2019	Séjour (RC)	
ELEMENT	DESCRIPTIF DU LABORATOIRE	DATE DE PRELEVEMENT	NOM DE L'OPERATEUR
Enduit béton	Matériau gris en faible quantité en vrac non séparable + enduit plâtreux blanc en faible quantité non séparable + peinture non séparable	26/02/2019	FRANCHINARD Ronald
LOCALISATION		RESULTAT	
Plafond		Amiante non détecté

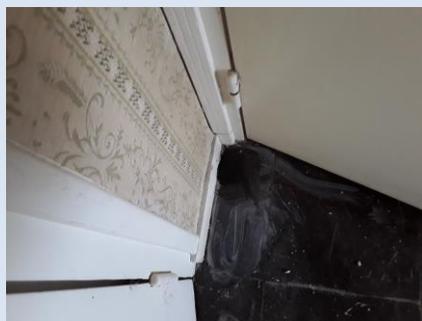
PRELEVEMENT : 20LAI0303P009			
NOM DU CLIENT	NUMERO DU DOSSIER	PIECE OU LOCAL	
OPH77	20LAI0303 26/02/2019	Chambre 3 (RC)	
ELEMENT	DESCRIPTIF DU LABORATOIRE	DATE DE PRELEVEMENT	NOM DE L'OPERATEUR
Dalle de sol	Dalle dure cassante marron	26/02/2019	FRANCHINARD Ronald
LOCALISATION		RESULTAT	
Sol		Fr1:Amiante détecté (Chrysotile)

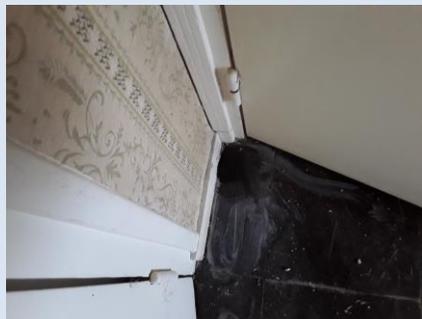
PRELEVEMENT : 20LAI0303P009			
NOM DU CLIENT	NUMERO DU DOSSIER	PIECE OU LOCAL	
OPH77	20LAI0303 26/02/2019	Chambre 3 (RC)	
ELEMENT	DESCRIPTIF DU LABORATOIRE	DATE DE PRELEVEMENT	NOM DE L'OPERATEUR
Dalle de sol	Colle bitumineuse noire	26/02/2019	FRANCHINARD Ronald
LOCALISATION		RESULTAT	
Sol		Fr2:Amiante détecté (Chrysotile)

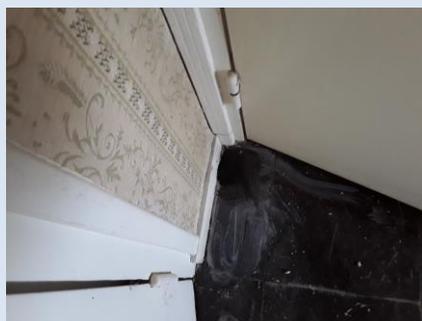
PRELEVEMENT : 20LAI0303P009			
NOM DU CLIENT	NUMERO DU DOSSIER	PIECE OU LOCAL	
OPH77	20LAI0303 26/02/2019	Chambre 3 (RC)	
ELEMENT	DESCRIPTIF DU LABORATOIRE	DATE DE PRELEVEMENT	NOM DE L'OPERATEUR
Dalle de sol	Matériau compact gris hétérogène	26/02/2019	FRANCHINARD Ronald
LOCALISATION		RESULTAT	
Sol		Fr3:Amiante non détecté

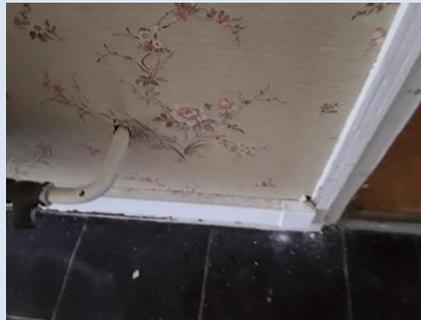
PRELEVEMENT : 20LAI0303P010			
NOM DU CLIENT	NUMERO DU DOSSIER		PIECE OU LOCAL
OPH77	20LAI0303 26/02/2019		Chambre 1 (RC)
ELEMENT	DESCRIPTIF DU LABORATOIRE	DATE DE PRELEVEMENT	NOM DE L'OPERATEUR
Enduit	Enduit gris en vrac + peintures multiples non séparable	26/02/2019	FRANCHINARD Ronald
LOCALISATION		RESULTAT	
Mur D		Amiante non détecté	
EMPLACEMENT
