Rapport de Repérage Amiante avant réalisation de travaux dans un immeuble bâti

Dans le cadre de la mission décrite en tête de rapport, il a été repéré des matériaux et produits contenant de l'amiante.

Numéro de dossier : MA2203026836
Date d'intervention : 30/03/2022

20LAI0403
31 SQUARE BEAUREGARD
Porte 03 (20LAI0403)
77140 NEMOURS

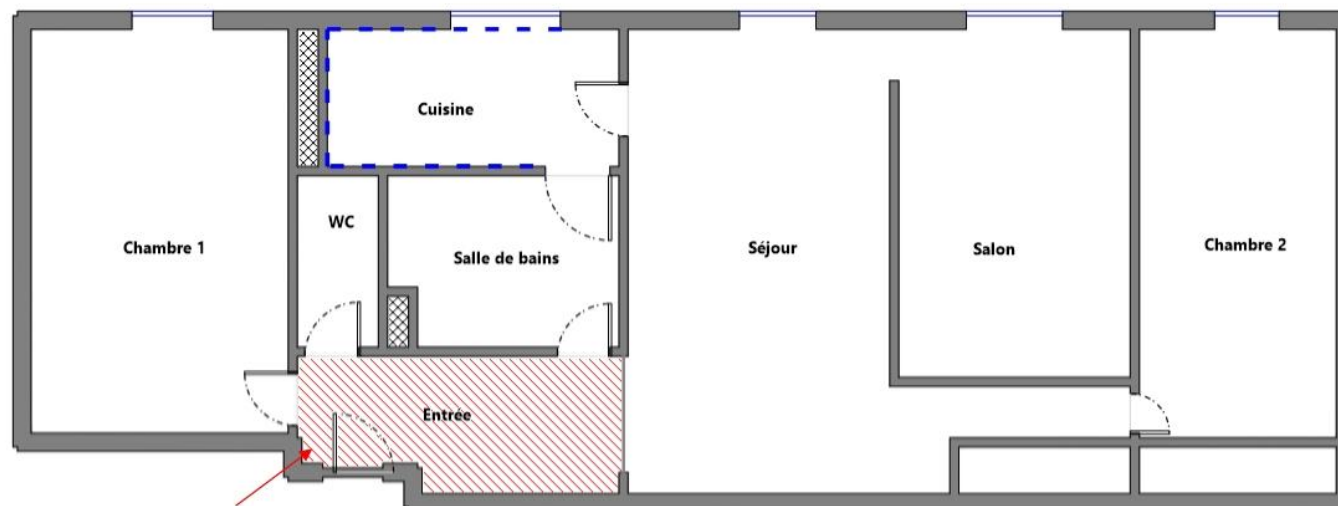
ZPSO	Niveau	Localisation	Zone	Description du prélèvement réalisé	Surface indicative
ZPSO007	4ème étage Porte 03	Entrée	Sol	Analyse : P010 - Phase 1 Matériau souple de type revêtement de sol (beige) (Absence d'amiante) - Phase 2 Matériau de type peinture (blanc) ; matériau souple fibreux de type papier, carton (beige) ; matériau souple de type revêtement de sol (beige) en traces ; matériau (polymérisé) (transparent) ; matériau de type colle (jaune) ; matériau semi-dur de type dalle de sol (marron) en traces ; matériau de type peinture (beige) ; matériau semi-dur (beige) ; matériau semi-dur de type ragréage (gris) en traces (Présence d'amiante) - Phase 4 Matériau semi-dur de type dalle de sol (marron) (Présence d'amiante)	2m2

P010 + dalle de sol (marron) + peinture (blanc) + papier, carton (beige) + revêtement de sol (beige) + matériau (polymérisé) (transparent) + colle (jaune) + dalle de sol (marron)
+ peinture (beige) + matériau semi-dur (beige) + ragréage (gris)
+ dalle de sol (marron)
