Pré-Rapport de repérage des matériaux et produits contenant de l'amiante avant réalisation de travaux dans un immeuble bâti

31 Square Beauregard - Logement 3 - R+4 - ESC AI
77140 NEMOUR

20LAI0403 18/02/2020 - 02:16

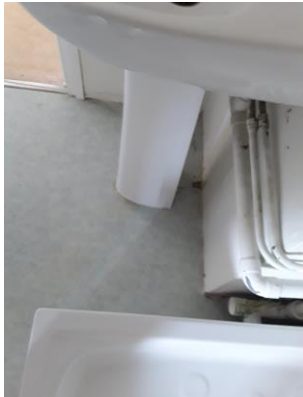
Identification : P002 (Fr2)

Descriptif Laboratoire : Revêtement souple vert avec poussières

Résultat (justification) : Amiante non détectée (RESULTAT ANALYSE)

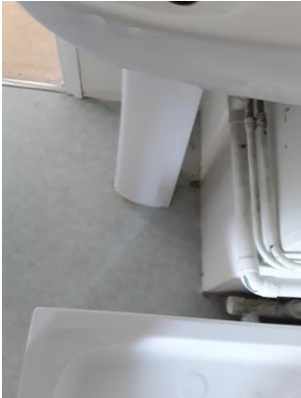
Identification : P002 (Fr3)

Descriptif Laboratoire : Colle polymère jaune + ragréage rose non séparable + matériau gris en faible quantité non séparable

Résultat (justification) : Amiante non détectée (RESULTAT ANALYSE)

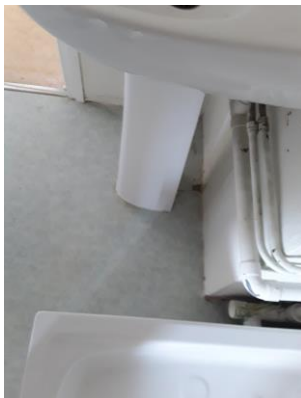
Identification : P003 (Fr1)

Descriptif Laboratoire : Revêtement souple beige avec poussières

Résultat (justification) : Amiante non détectée (RESULTAT ANALYSE)
