# Rapport de repérage des matériaux et produits contenant de l'amiante avant réalisation de travaux dans un immeuble bâti

Numéro de dossier : MA2204045315  
Date d'édition: 03/05/2022

20LAE0203  
26 Square Beauregard (Porte 3)  
77140 Nemours

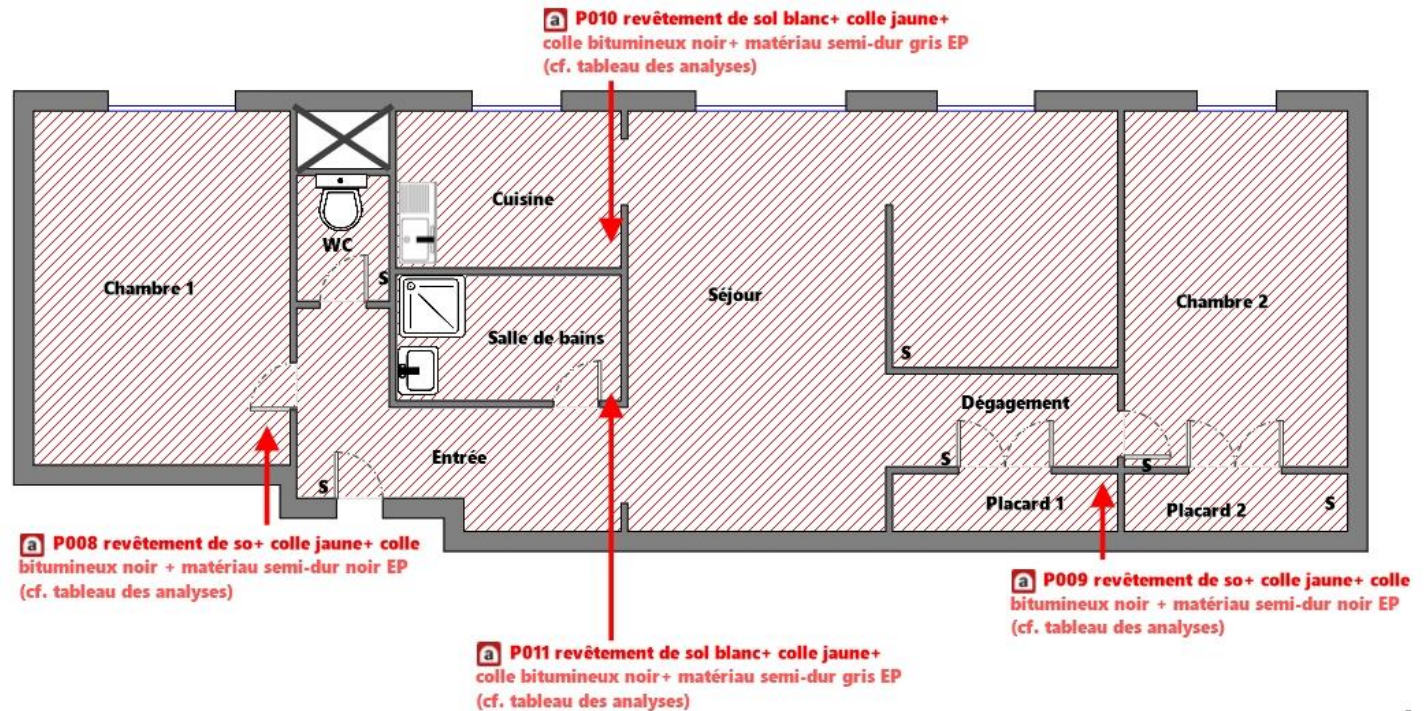
ZPSO	Niveau	Localisation	Zone	Description du prélèvement réalisé	Surface indicative
ZPSO005	3ème étage Porte 3	Entrée; Chambre 1; Séjour; Dégagement; Placard 1; Chambre 2; Placard 2	Sol	<p><u>Analyse : P008</u></p> <ul style="list-style-type: none"> <li>- Phase 1 Matériau souple de type revêtement de sol (marron) ; matériau de type colle (jaune) ; matériau de type colle bitumineux (noir) ; matériau semi-dur (noir) ; matériau souple de type joint (beige) ; matériau de type peinture (blanc) (Présence d'amiante)</li> <li>- Phase 2 Matériau souple de type revêtement de sol (marron) (Absence d'amiante)</li> <li>- Phase 3 Matériau semi-dur (noir) (Présence d'amiante)</li> </ul> <p><u>Analyse : P009</u></p> <ul style="list-style-type: none"> <li>- Phase 1 Matériau souple de type revêtement de sol (marron) ; matériau de type colle (jaune) ; matériau de type colle bitumineux (noir) ; matériau semi-dur (noir) ; matériau de type peinture (blanc) ; matériau souple (beige) (Présence d'amiante)</li> <li>- Phase 2 Matériau souple de type revêtement de sol (marron) (Absence d'amiante)</li> <li>- Phase 3 Matériau semi-dur (noir) (Présence d'amiante)</li> </ul>	47.8m2

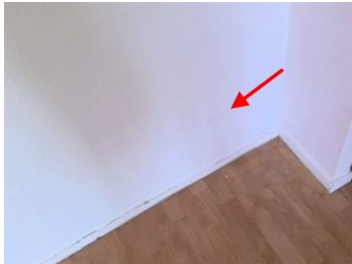
Chambre 1	2	Mur de refend	Sondage et extension de la ZPSO du ou des prélèvement(s) : P001	<p><u>Identifiant:</u> ZPSO001  <u>Réf. échantillon:</u> MA2204045315/P001  <u>Réf. laboratoire:</u> 22RI017483-001  <u>Description:</u> Couche1: Peinture décorative (paillétées, gouttelettes, ...) + Couche2: Enduit à base de ciment lissé ou taloché  <u>Composant de la construction:</u> 3 - Parois verticales intérieures - Revêtements de murs, poteaux, cloisons, gaines, coffres + 3 - Parois verticales intérieures - Murs et cloisons maçonnés  <u>Partie à sonder:</u> Couche1: Peinture décorative (paillétées, gouttelettes, ...) + Couche2: Enduit à base de ciment lissé ou taloché  <u>Justificatif:</u> Après analyse en laboratoire</p>	<p><u>Analyse:</u> P001</p>	Idem photo : P001
Séjour	3	Mur de refend	Oui 3ème étage Porte 3 - Séjour : Mur de refend	<p><u>Identifiant:</u> ZPSO001  <u>Réf. échantillon:</u> MA2204045315/P001  <u>Réf. laboratoire:</u> 22RI017483-001  <u>Description:</u> Couche1: Peinture décorative (paillétées, gouttelettes, ...) + Couche2: Enduit à base de ciment lissé ou taloché  <u>Composant de la construction:</u> 3 - Parois verticales intérieures - Revêtements de murs, poteaux, cloisons, gaines, coffres + 3 - Parois verticales intérieures - Murs et cloisons maçonnés  <u>Partie à sonder:</u> Couche1: Peinture décorative (paillétées, gouttelettes, ...) + Couche2: Enduit à base de ciment lissé ou taloché  <u>Justificatif:</u> Après analyse en laboratoire</p>	<p><u>Analyse:</u> P001  <u>Partie analysée par le laboratoire:</u>  - Phase 2 Matériau de type peinture (blanc) ;  matériau de type maillage de fibres (blanc) ;  matériau semi-dur de type enduit (blanc) ;  matériau de type peinture (beige) ; matériau semi-dur (gris)  Absence d'amiante</p>

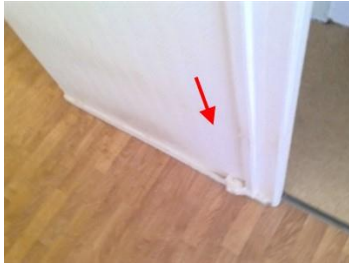
Localisation	n° de sondage	Zone	Prélèvement effectué / Sondage et extension	Echantillon	Analyse	Photo
Entrée	1	Cloison	Oui 3ème étage Porte 3 - Entrée : Cloison	<p><u>Identifiant:</u> ZPSO002</p> <p><u>Echantillon:</u> MA2204045315/P002, réf. labo.: 22RI017483-002 MA2204045315/P003, réf. labo.: 22RI017483-003</p> <p><u>Description:</u> Couche1: Peinture décorative (pailletées, gouttelettes, ...) + Couche2: Enduit à base de ciment lissé ou taloché</p> <p><u>Composant de la construction:</u> 3 - Pariois verticales intérieures - Revêtements de murs, poteaux, cloisons, gaines, coffres + 3 - Pariois verticales intérieures - Murs et cloisons maçonnés</p> <p><u>Partie à sonder:</u> Couche1: Peinture décorative (pailletées, gouttelettes, ...) + Couche2: Enduit à base de ciment lissé ou taloché</p> <p><u>Justificatif:</u> Après analyse en laboratoire</p>	<p><u>Analyse:</u> P002</p> <p><u>Partie analysée par le laboratoire:</u> - Phase 2 Matériau de type peinture (blanc) ; matériau de type maillage de fibres (blanc) ; matériau semi-dur de type enduit (blanc) ; matériau semi-dur (gris)</p> <p>Absence d'amiante</p>

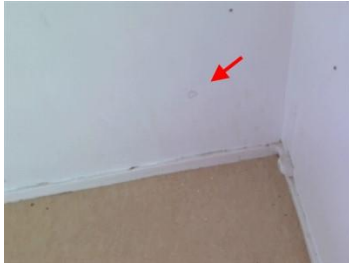
Cuisine	3	Mur donnant sur extérieur	Oui 3ème étage Porte 3 - Cuisine : Mur donnant sur extérieur	<p><u>Identifiant:</u> ZPSO003</p> <p><u>Echantillon:</u> MA2204045315/P004, réf. labo.: 22RI017483-004 MA2204045315/P005, réf. labo.: 22RI017483-005</p> <p><u>Description:</u> Couche1: Peinture décorative (pailletées, gouttelettes, ...) + Couche2: Enduit à base de ciment lissé ou taloché</p> <p><u>Composant de la construction:</u> 3 - Parois verticales intérieures - Revêtements de murs, poteaux, cloisons, gaines, coffres + 3 - Parois verticales intérieures - Murs et cloisons maçonnés</p> <p><u>Partie à sonder:</u> Couche1: Peinture décorative (pailletées, gouttelettes, ...) + Couche2: Enduit à base de ciment lissé ou taloché</p> <p><u>Justificatif:</u> Après analyse en laboratoire</p>	<p><u>Analyse:</u> P005</p> <p><u>Partie analysée par le laboratoire:</u> - Phase 2 Matériau de type peinture (blanc) ; matériau de type maillage de fibres (blanc) ; matériau semi-dur de type enduit (beige) Absence d'amiante</p>

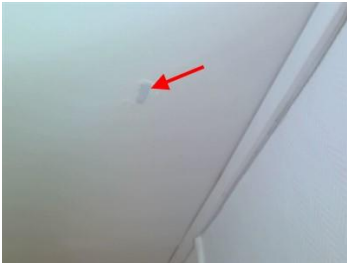
Localisation	n° de sondage	Zone	Prélèvement effectué / Sondage et extension	Echantillon	Analyse	Photo
Entrée	1	Plafond	Oui 3ème étage Porte 3 - Entrée : Plafond	<p><b>Identifiant:</b> ZPSO004 <b>Echantillon:</b> MA2204045315/P006, réf. labo.: 22RI017483-006 MA2204045315/P007, réf. labo.: 22RI017483-007 <b>Description:</b> Couche1: Couche1: Peinture décorative (pailletées, gouttelettes...) + Couche2: Enduit à base de ciment lissé ou taloché <b>Composant de la construction:</b> 4 - Plafonds et faux plafonds - Plafonds <b>Partie à sonder:</b> Couche1: Couche1: Peinture décorative (pailletées, gouttelettes...) + Couche2: Enduit à base de ciment lissé ou taloché <b>Justificatif:</b> Après analyse en laboratoire</p>	<p><b>Analyse:</b> P006 <b>Partie analysée par le laboratoire:</b> - Matériau de type peinture (blanc) ; matériau semi-dur de type enduit (blanc) ; matériau semi-dur (gris) : Absence d'amiante</p>

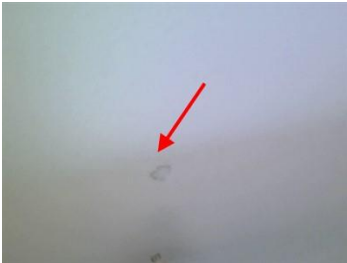
Salle de bains	4	Plafond	Oui 3ème étage Porte 3 - Salle de bains : Plafond	<p><u>Identifiant:</u> ZPSO004 <u>Echantillon:</u> MA2204045315/P006, réf. labo.: 22RI017483-006 MA2204045315/P007, réf. labo.: 22RI017483-007 <u>Description:</u> Couche1: Couche1: Peinture décorative (pailletées, gouttelettes...) + Couche2: Enduit à base de ciment lissé ou taloché <u>Composant de la construction:</u> 4 - Plafonds et faux plafonds - Plafonds <u>Partie à sonder:</u> Couche1: Couche1: Peinture décorative (pailletées, gouttelettes...) + Couche2: Enduit à base de ciment lissé ou taloché <u>Justificatif:</u> Après analyse en laboratoire</p>	<p><u>Analyse:</u> P007 <u>Partie analysée par le laboratoire:</u> - Matériau de type peinture (de différentes couleurs) ; matériau semi-dur de type enduit (blanc) + (gris) : Absence d'amiante</p>

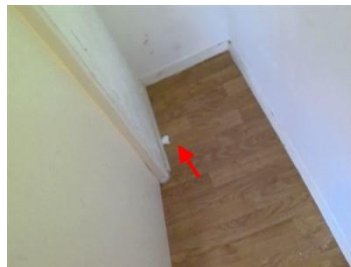
Placard 1	5	Sol	Oui 3ème étage Porte 3 - Placard 1 : Sol	<p><u>Identifiant:</u> ZPSO005 <u>Echantillon:</u> MA2204045315/P008, réf. labo.: 22RI017483-008 MA2204045315/P009, réf. labo.: 22RI017483-009 <u>Description:</u> Couche1: Revêtement de sol sportif + Couche2: Colle bitumineuse + Couche3: Ragréage <u>Composant de la construction:</u> 5 - Planchers et planchers techniques - Revêtements de sols <u>Partie à sonder:</u> Couche1: Revêtement de sol sportif + Couche2: Colle bitumineuse + Couche3: Ragréage <u>Justificatif:</u> Après analyse en laboratoire</p>	<p><u>Analyse:</u> P009 <u>Partie analysée par le laboratoire:</u> - Phase 1 Matériau souple de type revêtement de sol (marron) ; matériau de type colle (jaune) ; matériau de type colle bitumineux (noir) ; matériau semi-dur (noir) ; matériau de type peinture (blanc) ; matériau souple (beige) Présence d'amiante - Phase 2 Matériau souple de type revêtement de sol (marron) Absence d'amiante - Phase 3 Matériau semi-dur (noir) Présence d'amiante</p>
