Rapport de Repérage des matériaux et produits contenant de l'amiante avant réalisation de travaux dans un immeuble bâti

Numéro de dossier : MA2212186750
Rapport édité le : 20/12/2022

31 Square Beauregard (20LAI0201)
77140 Nemours

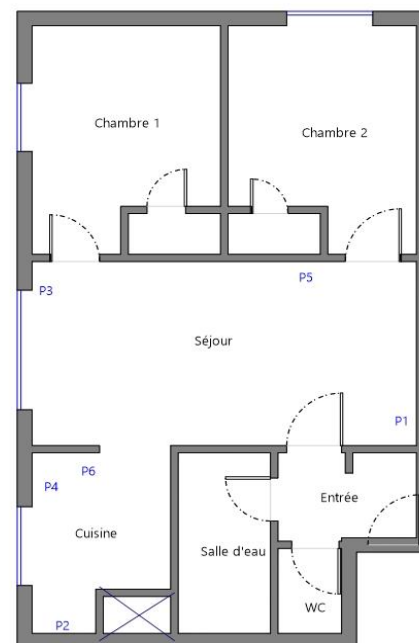
2ème Etage Mur

Planche de repérage des matériaux et produits amiantés
Affaire	MA2212186750
Opération	DALANCON quentin
Site	31 Square Beauregard (20LAI0201)
	77140 Nemours
Date de réalisation	20/12/2022
Matériaux et produits contenant de l'amiante	
	Surface amianté
	Linéaire / paroi amianté (type 1)
	Linéaire / paroi amianté (type 2)
	Conduit amianté
Sondages destructifs / Prélèvements	
	Prélèvement Positif
	Prélèvement négatif
	Sondage destructif
Types de murs	
	Mur Porteur
	Mur Cloison (type 1)
	Mur Cloison (type 2)
	Gaine technique
Eléments ou pièces non visités	
	Local non visité
	Elément non visité
