Rapport de Repérage des matériaux et produits contenant de l'amiante avant réalisation de travaux dans un immeuble bâti

Numéro de dossier : MA2210150123
Date d'intervention : 04/10/2022

3 Square Beauregard
77140 Nemours
2^{ème} étage, logement n °3
Lot numéro 20LAJ0203,

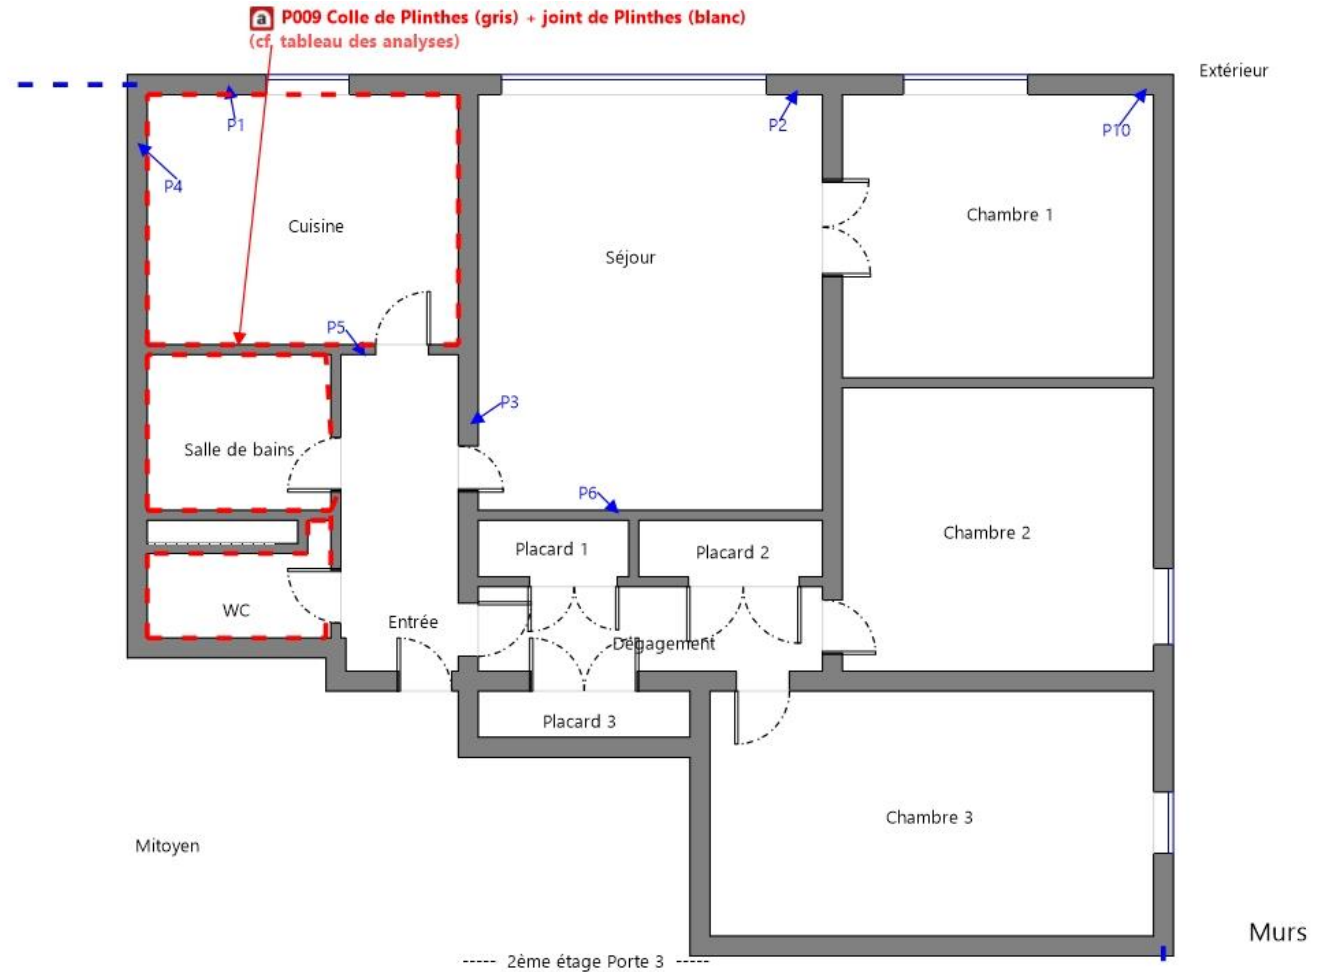
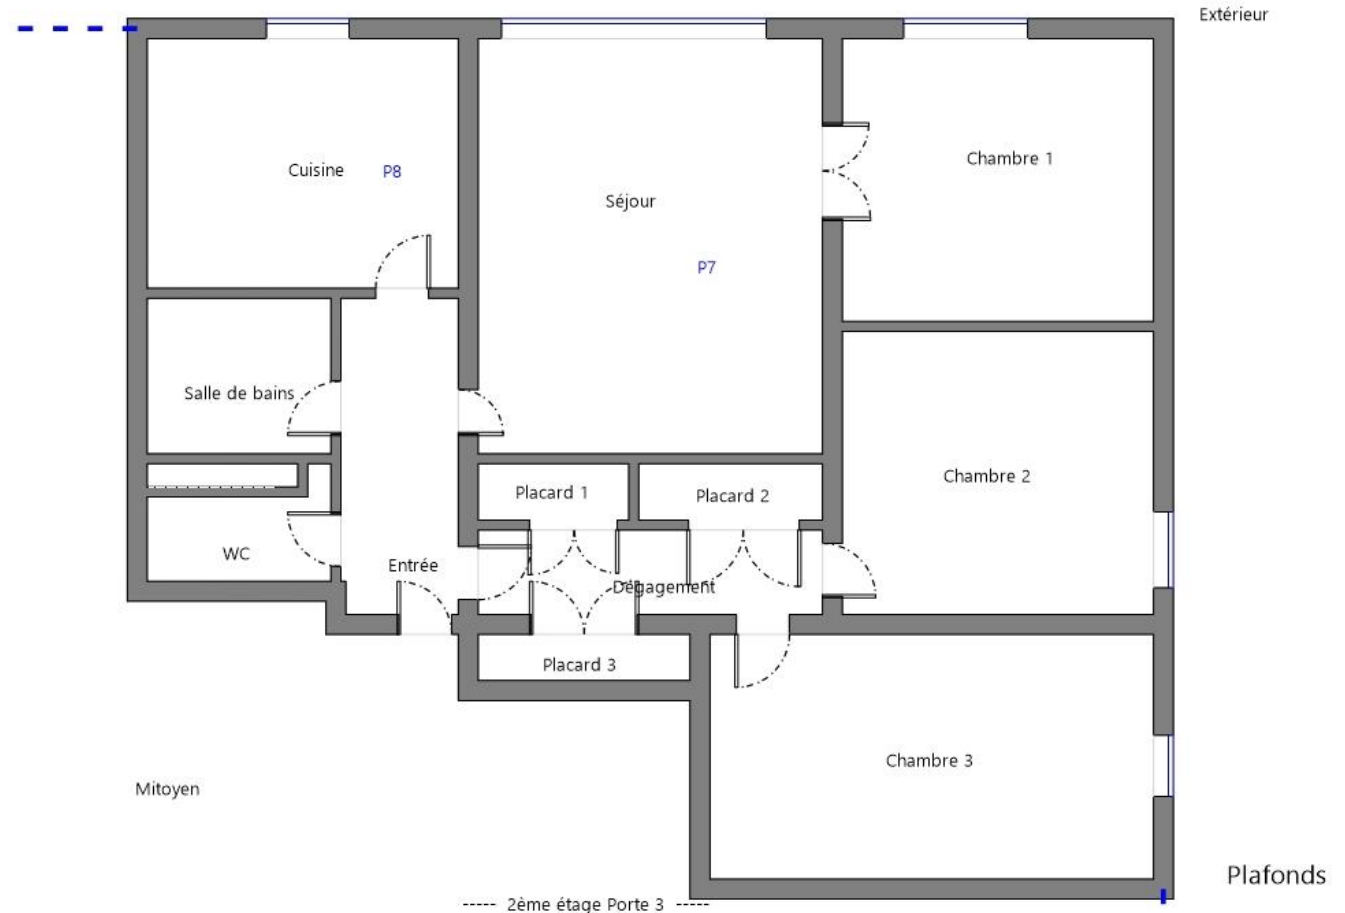
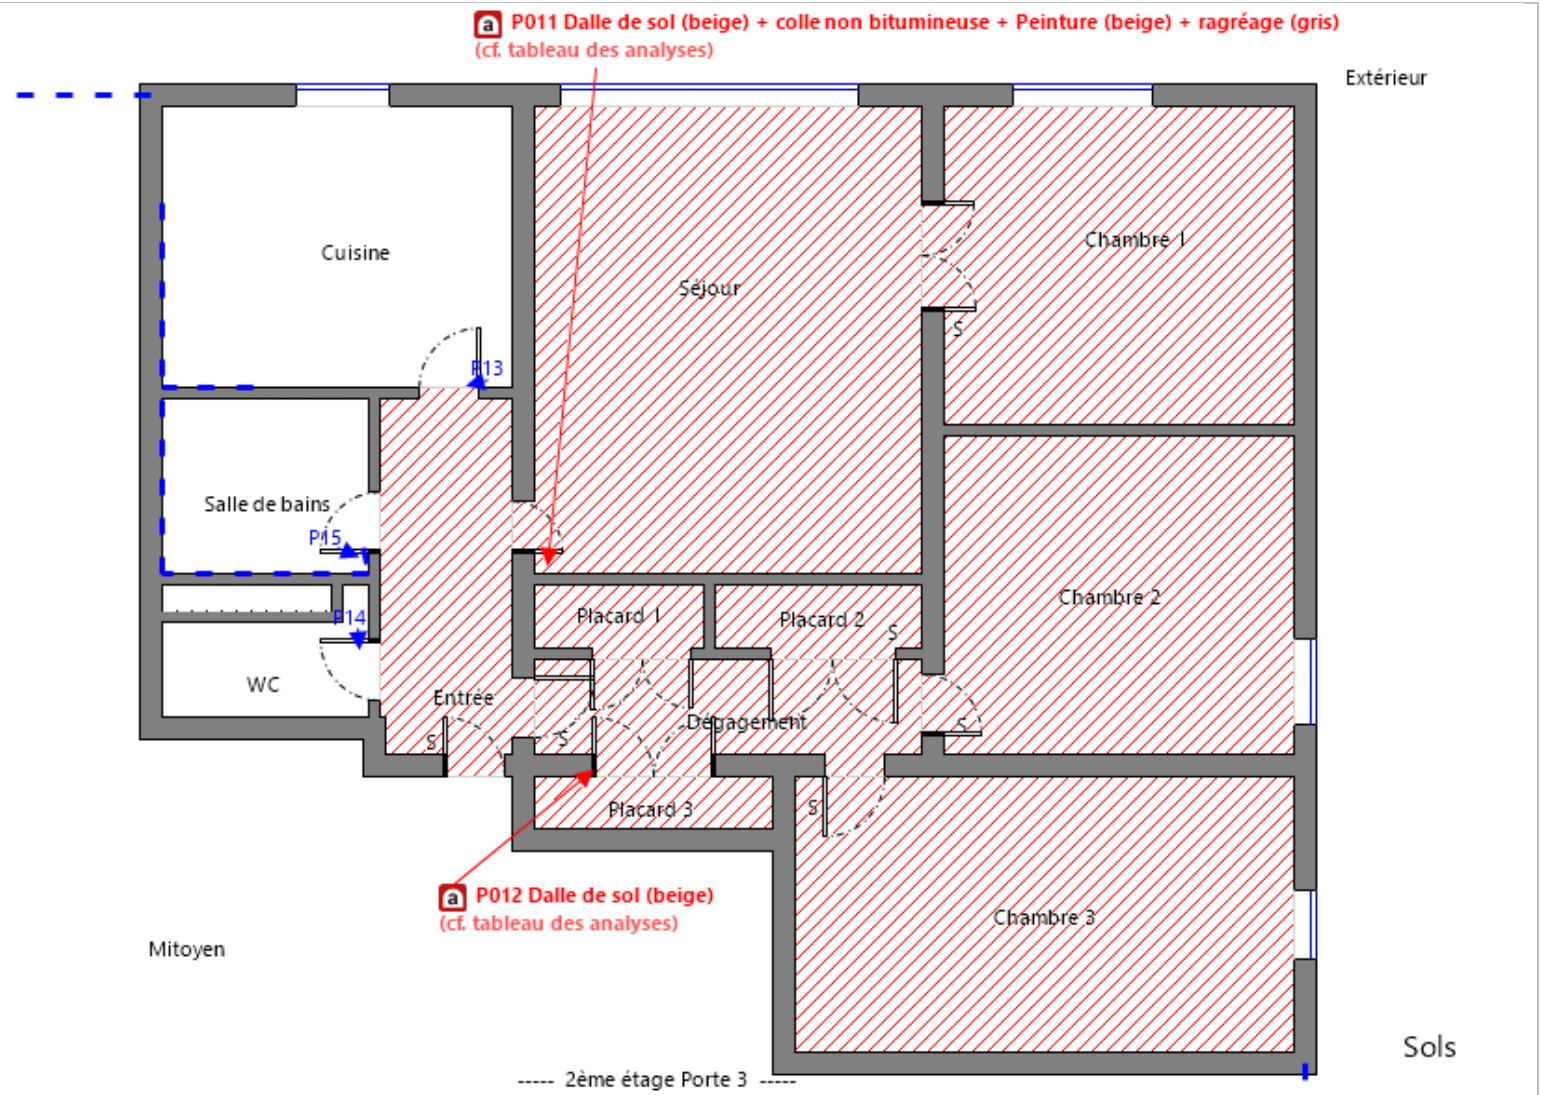
ZPSO	Niveau	Localisation	Zone	Description du prélèvement réalisé	Surface indicative
ZPSO005	2ème étage Porte 3	WC; Salle de bains; Cuisine	Plinthes faïences	<u>Analyse : P009</u> - Matériau de type système d'enduit peinture (blanc) ; matériau dur de type carrelage, faïence (marron) ; matériau dur de type joint ciment (blanc) ; matériau dur de type ciment-colle (gris) (Présence d'amiante)	25ml
ZPSO007	2ème étage Porte 3	Entrée; Séjour; Chambre 1; Chambre 2; Chambre 3; Dégagement; Placard 1; Placard 2; Placard 3	Sol	<u>Analyse : P011</u> - Phase 1 Matériau souple de type revêtement de sol (marron) (Absence d'amiante) - Phase 2 Matériau semi-dur de type dalle de sol (beige) (Présence d'amiante) - Phase 3 Matériau semi-dur de type dalle de sol (beige) en traces ; matériau de type colle (jaune) ; matériau de type peinture (beige) ; matériau semi-dur de type ragréage (gris) ; matériau (noir) (Présence d'amiante) <u>Analyse : P012</u> - Phase 1 Matériau souple de type revêtement de sol (marron) (Absence d'amiante) - Phase 2 Matériau semi-dur de type dalle de sol (beige) (Présence d'amiante) - Phase 3 Matériau de type colle (jaune) ; matériau de type peinture (blanc) ; matériau dur de type mortier, béton, chape (gris) (Absence d'amiante)	70m2

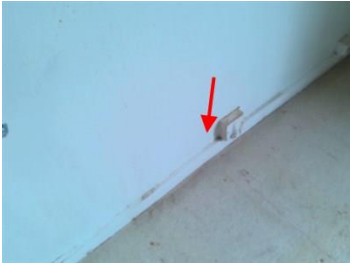
Cuisine	4	Mur de refend	Oui 2ème étage Porte 3 - Cuisine : Mur B	<p><u>Identifiant:</u> ZPSO002 <u>Echantillon:</u> MA2210150123/P003, réf. labo.: 22EK088545-003 MA2210150123/P004, réf. labo.: 22EK088545-004 <u>Description:</u> Couche1: Peinture + Couche2: Enduit à base de plâtre lissé ou taloché <u>Composant de la construction:</u> 3 - Pariois verticales intérieures - Revêtements de murs, poteaux, cloisons, gaines, coffres + 3 - Pariois verticales intérieures - Murs et cloisons maçonnés <u>Partie à sonder:</u> Couche1: Peinture + Couche2: Enduit à base de plâtre lissé ou taloché <u>Quantité estimée:</u> <u>Justificatif:</u> Après analyse en laboratoire</p>	<p><u>Analyse:</u> P004 <u>Partie analysée par le laboratoire:</u> - Phase 2 Matériau de type maillage de fibres et liant (beige) ; matériau de type système d'enduit peinture (beige) Absence d'amiante</p>

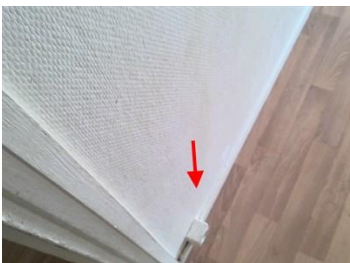
Séjour	5	Mur de refend	Oui 2ème étage Porte 3 - Séjour : Mur A	<p><u>Identifiant:</u> ZPSO002 <u>Echantillon:</u> MA2210150123/P003, réf. labo.: 22EK088545-003 MA2210150123/P004, réf. labo.: 22EK088545-004 <u>Description:</u> Couche1: Peinture + Couche2: Enduit à base de plâtre lissé ou taloché <u>Composant de la construction:</u> 3 - Pariois verticales intérieures - Revêtements de murs, poteaux, cloisons, gaines, coffres + 3 - Pariois verticales intérieures - Murs et cloisons maçonnés <u>Partie à sonder:</u> Couche1: Peinture + Couche2: Enduit à base de plâtre lissé ou taloché <u>Quantité estimée:</u> <u>Justificatif:</u> Après analyse en laboratoire</p>	<p><u>Analyse:</u> P003 <u>Partie analysée par le laboratoire:</u> - Phase 2 Matériau de type maillage de fibres et liant (beige) ; matériau de type système d'enduit peinture (gris) Absence d'amiante</p>

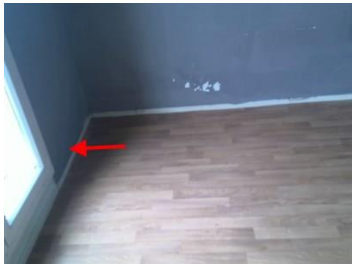
Chambre 2	4	Boiseries	Sondage et extension de la ZPSO du ou des échantillon(s) : P010	<p><u>Identifiant:</u> ZPSO006 <u>Réf. échantillon:</u> MA2210150123/P010 <u>Réf. laboratoire:</u> 22EK088545-010 <u>Description:</u> Peinture décorative (pailletées, gouttelettes, ...) <u>Composant de la construction:</u> 3 - Parois verticales intérieures - Revêtements de murs, poteaux, cloisons, gaines, coffres <u>Partie à sonder:</u> Peinture décorative (pailletées, gouttelettes, ...) <u>Quantité estimée:</u> <u>Justificatif:</u> Après analyse en laboratoire</p>	<p><u>Analyse:</u> P010</p>	Idem photo : P010
Chambre 3	5	Boiseries	Oui 2ème étage Porte 3 - Chambre 3 : Boiseries	<p><u>Identifiant:</u> ZPSO006 <u>Réf. échantillon:</u> MA2210150123/P010 <u>Réf. laboratoire:</u> 22EK088545-010 <u>Description:</u> Peinture décorative (pailletées, gouttelettes, ...) <u>Composant de la construction:</u> 3 - Parois verticales intérieures - Revêtements de murs, poteaux, cloisons, gaines, coffres <u>Partie à sonder:</u> Peinture décorative (pailletées, gouttelettes, ...) <u>Quantité estimée:</u> <u>Justificatif:</u> Après analyse en laboratoire</p>	<p><u>Analyse:</u> P010 <u>Partie analysée par le laboratoire:</u> - Phase 2 Matériau de type système d'enduit peinture (gris) ; matériau souple (fibreux) (marron) Absence d'amiante</p>

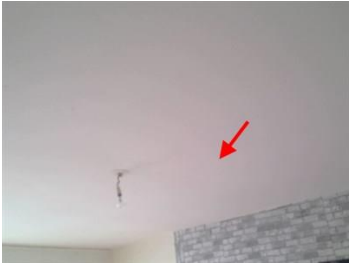
Séjour	5	Plafond	Oui 2ème étage Porte 3 - Séjour : Plafond	<p><u>Identifiant:</u> ZPSO004 <u>Echantillon:</u> MA2210150123/P007, réf. labo.: 22EK088545-007 MA2210150123/P008, réf. labo.: 22EK088545-008 <u>Description:</u> Couche1: Peinture décorative (pailletées, gouttelettes...) + Couche2: Enduit à base de plâtre lissé ou taloché <u>Composant de la construction:</u> 4 - Plafonds et faux plafonds - Plafonds <u>Partie à sonder:</u> Couche1: Peinture décorative (pailletées, gouttelettes...) + Couche2: Enduit à base de plâtre lissé ou taloché <u>Quantité estimée:</u> <u>Justificatif:</u> Après analyse en laboratoire</p>	<p><u>Analyse:</u> P007 <u>Partie analysée par le laboratoire:</u> - Matériau de type système d'enduit peinture (beige) : Absence d'amiante</p>

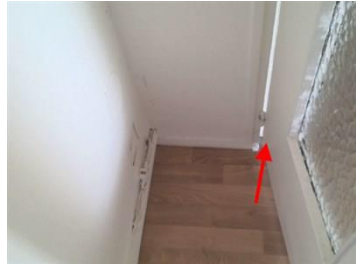
Séjour	2	Sol	Oui 2ème étage Porte 3 - Séjour : Sol	<p><u>Identifiant:</u> ZPSO007</p> <p><u>Echantillon:</u> MA2210150123/P011, réf. labo.: 22EK088545-011 MA2210150123/P012, réf. labo.: 22EK088545-012</p> <p><u>Description:</u> Couche1: Revêtement de sol + Couche2: Colle bitumineuse + Couche3: Ragréage</p> <p><u>Composant de la construction:</u> 5 - Planchers et planchers techniques - Revêtements de sols</p> <p><u>Partie à sonder:</u> Couche1: Revêtement de sol + Couche2: Colle bitumineuse + Couche3: Ragréage</p> <p><u>Quantité estimée:</u></p> <p><u>Justificatif:</u> Après analyse en laboratoire</p>	<p><u>Analyse:</u> P011</p> <p><u>Partie analysée par le laboratoire:</u></p> <ul style="list-style-type: none"> - Phase 1 Matériau souple de type revêtement de sol (marron) Absence d'amiante - Phase 2 Matériau semi-dur de type dalle de sol (beige) Présence d'amiante - Phase 3 Matériau semi-dur de type dalle de sol (beige) en traces ; matériau de type colle (jaune) ; matériau de type peinture (beige) ; matériau semi-dur de type ragréage (gris) ; matériau (noir) Présence d'amiante

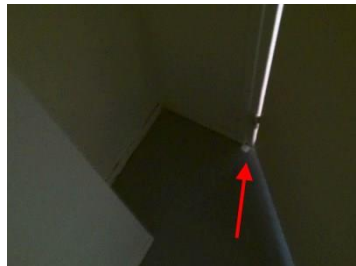
Localisation	n° de sondage	Zone	Prélèvement effectué / Sondage et extension	Echantillon	Analyse	Photo
WC	1	Sol	Oui 2ème étage Porte 3 - WC : Sol	<p><u>Identifiant:</u> ZPSO009</p> <p><u>Echantillon:</u> MA2210150123/P014, réf. labo.: 22EK088545-014 MA2210150123/P015, réf. labo.: 22EK088545-015</p> <p><u>Description:</u> Couche1: Revêtement de sol + Couche2: Colle non bitumineuse + Couche3: Ragréage</p> <p><u>Composant de la construction:</u> 5 - Planchers et planchers techniques - Revêtements de sols</p> <p><u>Partie à sonder:</u> Couche1: Revêtement de sol + Couche2: Colle non bitumineuse + Couche3: Ragréage</p> <p><u>Quantité estimée:</u></p> <p><u>Justificatif:</u> Après analyse en laboratoire</p>	<p><u>Analyse:</u> P014</p> <p><u>Partie analysée par le laboratoire:</u> - Phase 1 Matériau souple de type revêtement de sol (bleu) Absence d'amiante - Phase 2 Matériau de type colle (jaune) ; matériau de type peinture (blanc) ; matériau semi-dur de type ragréage (gris) ; matériau de type peinture (vert) ; matériau semi-dur (beige) Absence d'amiante - Phase 3 Matériau dur (marron) ; matériau dur de type ciment-colle (gris) (foncé) ; matériau dur de type mortier, béton, chape (gris) Absence d'amiante</p>

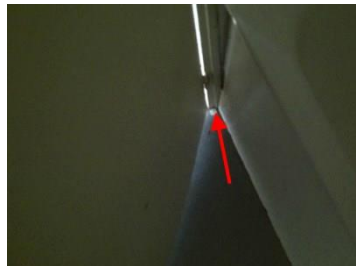
Salle de bains	2	Sol	Oui 2ème étage Porte 3 - Salle de bains : Sol	<p><u>Identifiant:</u> ZPSO009</p> <p><u>Echantillon:</u> MA2210150123/P014, réf. labo.: 22EK088545-014 MA2210150123/P015, réf. labo.: 22EK088545-015</p> <p><u>Description:</u> Couche1: Revêtement de sol + Couche2: Colle non bitumineuse + Couche3: Ragréage</p> <p><u>Composant de la construction:</u> 5 - Planchers et planchers techniques - Revêtements de sols</p> <p><u>Partie à sonder:</u> Couche1: Revêtement de sol + Couche2: Colle non bitumineuse + Couche3: Ragréage</p> <p><u>Quantité estimée:</u></p> <p><u>Justificatif:</u> Après analyse en laboratoire</p>	<p><u>Analyse:</u> P015</p> <p><u>Partie analysée par le laboratoire:</u> - Phase 1 Matériau souple de type revêtement de sol (bleu) Absence d'amiante - Phase 2 Matériau de type colle (jaune) ; matériau semi-dur de type ragréage (gris) ; matériau de type peinture (blanc) ; matériau semi-dur (beige) ; matériau dur (marron) Absence d'amiante</p>
