# Rapport de repérage des matériaux et produits contenant de l'amiante avant réalisation de travaux dans un immeuble bâti

Numéro de dossier : MA2204045329  
Date d'édition: 05/05/2022

4 SQUARE BEAUREGARD (Porte 4)  
77140 NEMOURS

Lot numéro 20LAK0104,

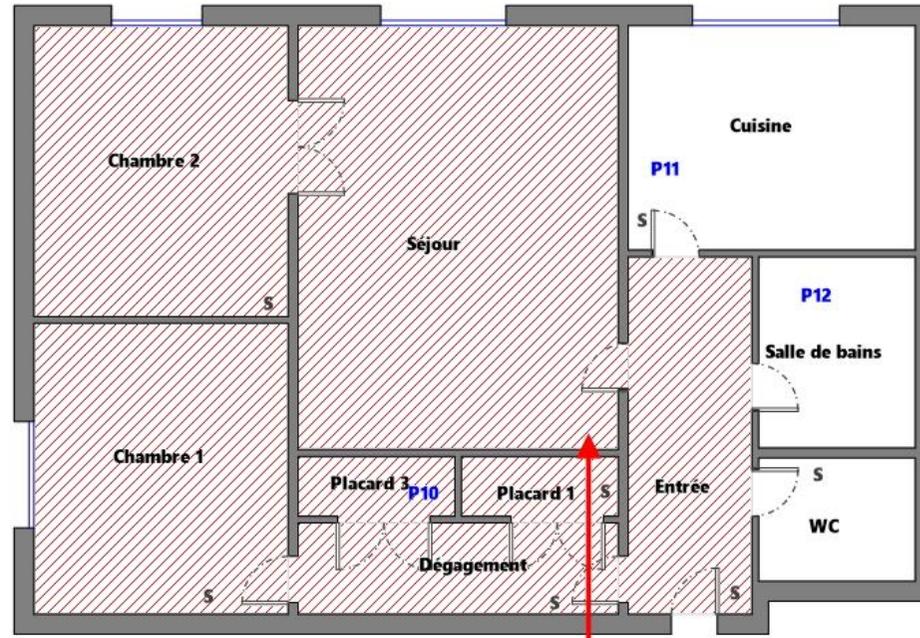
**Sols**

**a P009 dalle de sol+ colle jaune  
+ colle bitumineux noir + ragréage EP  
(cf. tableau des analyses)**

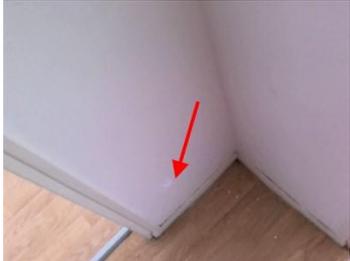
Localisation	n° de sondage	Zone	Prélèvement effectué / Sondage et extension	Echantillon	Analyse	Photo
Entrée	1	Mur de refend	Oui 1er étage Porte 4 - Entrée : Mur de refend	<u>Identifiant:</u> ZPSO001 <u>Echantillon:</u> MA2204045329/P001, réf. labo.: 22RI017489-001 MA2204045329/P002, réf. labo.: 22RI017489-002 <u>Description:</u> Couche1: Peinture décorative (pailletées, gouttelettes, ...) + Couche2: Enduit à base de ciment lissé ou taloché <u>Composant de la construction:</u> 3 - Parois verticales intérieures - Revêtements de murs, poteaux, cloisons, gaines, coffres + 3 - Parois verticales intérieures - Murs et cloisons maçonnés <u>Partie à sonder:</u> Couche1: Peinture décorative (pailletées, gouttelettes, ...) + Couche2: Enduit à base de ciment lissé ou taloché <u>Justificatif:</u> Après analyse en laboratoire	<u>Analyse:</u> P001 <u>Partie analysée par le laboratoire:</u> - Phase 2 Matériau de type maillage de fibres et liant (blanc) ; matériau de type système d'enduit peinture (beige) Absence d'amiante

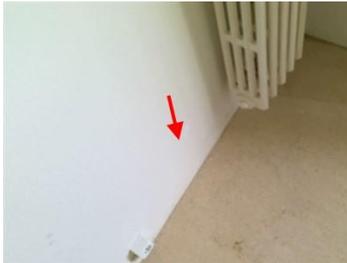
Chambre 2	8	Mur de refend	Sondage et extension de la ZPSO du ou des prélèvement(s) : P001, P002	<p><u>Identifiant:</u> ZPSO001</p> <p><u>Echantillon:</u> MA2204045329/P001, réf. labo.: 22RI017489-001 MA2204045329/P002, réf. labo.: 22RI017489-002</p> <p><u>Description:</u> Couche1: Peinture décorative (pailletées, gouttelettes, ...) + Couche2: Enduit à base de ciment lissé ou taloché</p> <p><u>Composant de la construction:</u> 3 - Parois verticales intérieures - Revêtements de murs, poteaux, cloisons, gaines, coffres + 3 - Parois verticales intérieures - Murs et cloisons maçonnés</p> <p><u>Partie à sonder:</u> Couche1: Peinture décorative (pailletées, gouttelettes, ...) + Couche2: Enduit à base de ciment lissé ou taloché</p> <p><u>Justificatif:</u> Après analyse en laboratoire</p>	<p><u>Analyse:</u> P001, P002</p>	Idem photo : P001; P002
Cuisine	9	Mur de refend	Oui 1er étage Porte 4 - Cuisine : Mur de refend	<p><u>Identifiant:</u> ZPSO001</p> <p><u>Echantillon:</u> MA2204045329/P001, réf. labo.: 22RI017489-001 MA2204045329/P002, réf. labo.: 22RI017489-002</p> <p><u>Description:</u> Couche1: Peinture décorative (pailletées, gouttelettes, ...) + Couche2: Enduit à base de ciment lissé ou taloché</p> <p><u>Composant de la construction:</u> 3 - Parois verticales intérieures - Revêtements de murs, poteaux, cloisons, gaines, coffres + 3 - Parois verticales intérieures - Murs et cloisons maçonnés</p> <p><u>Partie à sonder:</u> Couche1: Peinture décorative (pailletées, gouttelettes, ...) + Couche2: Enduit à base de ciment lissé ou taloché</p> <p><u>Justificatif:</u> Après analyse en laboratoire</p>	<p><u>Analyse:</u> P002</p> <p><u>Partie analysée par le laboratoire:</u> - Phase 2 Matériau de type maillage de fibres et liant (blanc) ; matériau de type système d'enduit peinture (beige) Absence d'amiante</p>

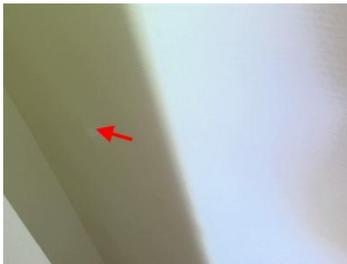
Salle de bains	6	Cloison	Sondage et extension de la ZPSO du ou des prélèvement(s) : P003, P004	<p><u>Identifiant:</u> ZPSO002  <u>Echantillon:</u>            MA2204045329/P003, réf. labo.: 22RI017489-003            MA2204045329/P004, réf. labo.: 22RI017489-004  <u>Description:</u> Couche1: Peinture décorative (pailletées, gouttelettes, ...) + Couche2: Enduit à base de plâtre lissé ou taloché  <u>Composant de la construction:</u> 3 - Parois verticales intérieures - Revêtements de murs, poteaux, cloisons, gaines, coffres + 3 - Parois verticales intérieures - Murs et cloisons maçonnés  <u>Partie à sonder:</u> Couche1: Peinture décorative (pailletées, gouttelettes, ...) + Couche2: Enduit à base de plâtre lissé ou taloché  <u>Justificatif:</u> Après analyse en laboratoire</p>	<p><u>Analyse:</u>            P003, P004</p>	Idem photo : P003; P004
Séjour	7	Cloison	Oui 1er étage Porte 4 - Séjour : Cloison	<p><u>Identifiant:</u> ZPSO002  <u>Echantillon:</u>            MA2204045329/P003, réf. labo.: 22RI017489-003            MA2204045329/P004, réf. labo.: 22RI017489-004  <u>Description:</u> Couche1: Peinture décorative (pailletées, gouttelettes, ...) + Couche2: Enduit à base de plâtre lissé ou taloché  <u>Composant de la construction:</u> 3 - Parois verticales intérieures - Revêtements de murs, poteaux, cloisons, gaines, coffres + 3 - Parois verticales intérieures - Murs et cloisons maçonnés  <u>Partie à sonder:</u> Couche1: Peinture décorative (pailletées, gouttelettes, ...) + Couche2: Enduit à base de plâtre lissé ou taloché  <u>Justificatif:</u> Après analyse en laboratoire</p>	<p><u>Analyse:</u>            P003  <u>Partie analysée par le laboratoire:</u>            - Phase 2 Matériau de type maillage de fibres et liant (blanc) ; matériau de type peinture (beige) ; matériau semi-dur de type enduit (blanc)            Absence d'amiante</p>

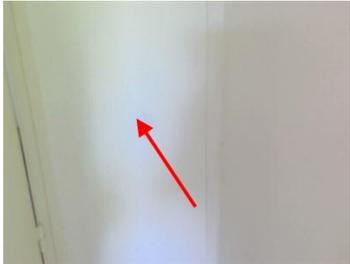
Cuisine	9	Cloison	Oui 1er étage Porte 4 - Cuisine : Cloison	<p><u>Identifiant:</u> ZPSO002</p> <p><u>Echantillon:</u> MA2204045329/P003, réf. labo.: 22RI017489-003 MA2204045329/P004, réf. labo.: 22RI017489-004</p> <p><u>Description:</u> Couche1: Peinture décorative (pailletées, gouttelettes, ...) + Couche2: Enduit à base de plâtre lissé ou taloché</p> <p><u>Composant de la construction:</u> 3 - Parois verticales intérieures - Revêtements de murs, poteaux, cloisons, gaines, coffres + 3 - Parois verticales intérieures - Murs et cloisons maçonnés</p> <p><u>Partie à sonder:</u> Couche1: Peinture décorative (pailletées, gouttelettes, ...) + Couche2: Enduit à base de plâtre lissé ou taloché</p> <p><u>Justificatif:</u> Après analyse en laboratoire</p>	<p><u>Analyse:</u> P004</p> <p><u>Partie analysée par le laboratoire:</u> - Phase 2 Matériau de type maillage de fibres et liant (blanc) ; matériau de type système d'enduit peinture (beige) Absence d'amiante</p>

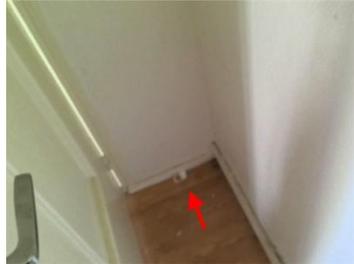
Chambre 1	5	Sol	Sondage et extension de la ZPSO du ou des prélèvement(s) : P009, P010	<p><u>Identifiant:</u> ZPSO005 <u>Echantillon:</u> MA2204045329/P009, réf. labo.: 22RI017489-009 MA2204045329/P010, réf. labo.: 22RI017489-010 <u>Description:</u> Couche1: Revêtement de sol sportif + Couche2: Colle non bitumineuse + Couche3: Dalle de sol + Couche4: Colle bitumineuse + Couche5: Ragréage <u>Composant de la construction:</u> 5 - Planchers et planchers techniques - Revêtements de sols <u>Partie à sonder:</u> Couche1: Revêtement de sol sportif + Couche2: Colle non bitumineuse + Couche3: Dalle de sol + Couche4: Colle bitumineuse + Couche5: Ragréage <u>Justificatif:</u> Après analyse en laboratoire</p>	<p><u>Analyse:</u> P009, P010</p>	Idem photo : P010; P009
Séjour	6	Sol	Oui 1er étage Porte 4 - Séjour : Sol	<p><u>Identifiant:</u> ZPSO005 <u>Echantillon:</u> MA2204045329/P009, réf. labo.: 22RI017489-009 MA2204045329/P010, réf. labo.: 22RI017489-010 <u>Description:</u> Couche1: Revêtement de sol sportif + Couche2: Colle non bitumineuse + Couche3: Dalle de sol + Couche4: Colle bitumineuse + Couche5: Ragréage <u>Composant de la construction:</u> 5 - Planchers et planchers techniques - Revêtements de sols <u>Partie à sonder:</u> Couche1: Revêtement de sol sportif + Couche2: Colle non bitumineuse + Couche3: Dalle de sol + Couche4: Colle bitumineuse + Couche5: Ragréage <u>Justificatif:</u> Après analyse en laboratoire</p>	<p><u>Analyse:</u> P009 <u>Partie analysée par le laboratoire:</u> - Phase 1 Matériau souple de type revêtement de sol (beige) Absence d'amiante - Phase 2 Matériau de type colle (jaune) ; matériau semi-dur de type ragréage (rose) ; matériau semi-dur (blanc) ; matériau de type colle bitumineux (noir) Présence d'amiante - Phase 3 Matériau semi-dur de type dalle de sol (gris) Présence d'amiante</p>
