Rapport de Repérage des matériaux et produits contenant de l'amiante avant réalisation de travaux dans un immeuble bâti

Numéro de dossier : MA2209137323
Date d'intervention : 10/10/2022

11 Square Beauregard (20LAO0001)
77140 Nemours
Rez de chaussée, Logement 1
Lot numéro 20LAO0001,

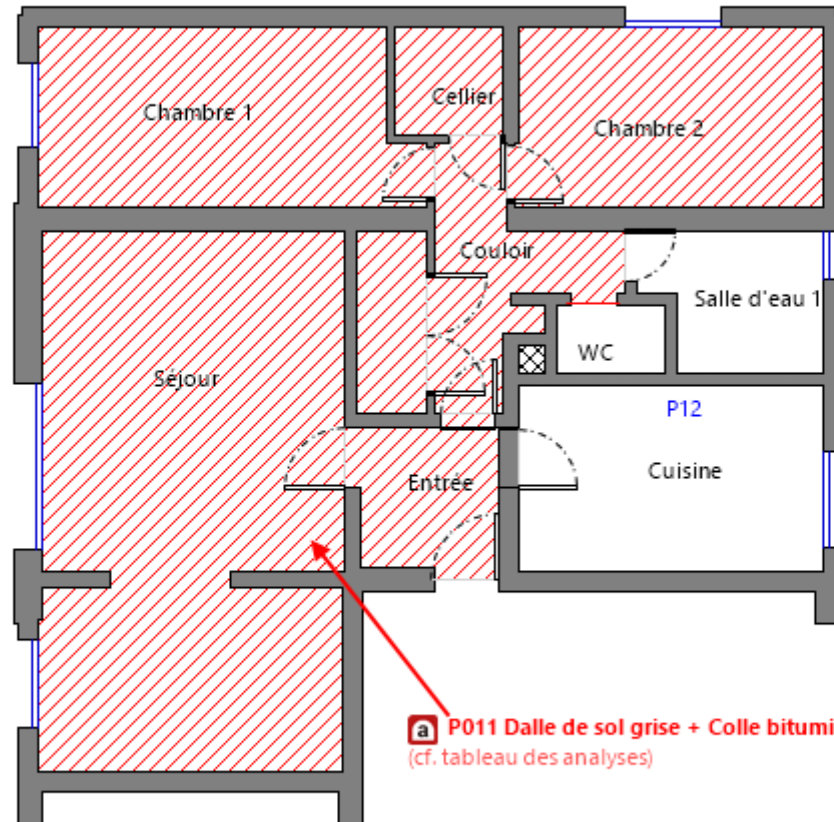
sols

a P011 Dalle de sol grise + Colle bitumineuse + Ragréage gris
(cf. tableau des analyses)

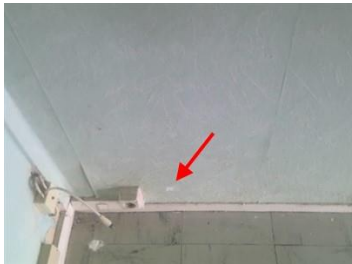
Séjour	2	Mur de refend	Oui Rez de chaussée porte 01 - Séjour : Mur de refend	<p><u>Identifiant:</u> ZPSO001 <u>Echantillon:</u> MA2209137323/P001, réf. labo.: 22EK089255-001 MA2209137323/P002, réf. labo.: 22EK089255-002 <u>Description:</u> Couche1: Peinture décorative (paillétées, gouttelettes, ...) + Couche2: Enduit à base de plâtre lissé ou taloché <u>Composant de la construction:</u> 3 - Pariois verticales intérieures - Revêtements de murs, poteaux, cloisons, gaines, coffres + 3 - Pariois verticales intérieures - Murs et cloisons maçonnés <u>Partie à sonder:</u> Couche1: Peinture décorative (paillétées, gouttelettes, ...) + Couche2: Enduit à base de plâtre lissé ou taloché <u>Quantité estimée:</u> <u>Justificatif:</u> Après analyse en laboratoire</p>	<p><u>Analyse:</u> P001 <u>Partie analysée par le laboratoire:</u> - Phase 2 Matériau fibreux de type papier peint (vert) (clair) ; matériau de type système d'enduit peinture (bleu) ; matériau semi-dur (gris) Absence d'amiante</p>

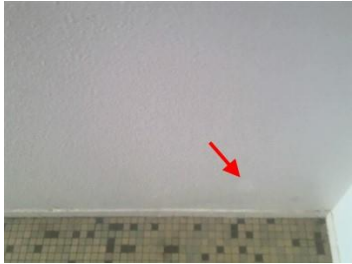
Salle d'eau	5	Mur de refend	Sondage et extension de la ZPSO du ou des échantillon(s) : P001, P002	<p><u>Identifiant:</u> ZPSO001 <u>Echantillon:</u> MA2209137323/P001, réf. labo.: 22EK089255-001 MA2209137323/P002, réf. labo.: 22EK089255-002 <u>Description:</u> Couche1: Peinture décorative (pailletées, gouttelettes, ...) + Couche2: Enduit à base de plâtre lissé ou taloché <u>Composant de la construction:</u> 3 - Parois verticales intérieures - Revêtements de murs, poteaux, cloisons, gaines, coffres + 3 - Parois verticales intérieures - Murs et cloisons maçonnés <u>Partie à sonder:</u> Couche1: Peinture décorative (pailletées, gouttelettes, ...) + Couche2: Enduit à base de plâtre lissé ou taloché <u>Quantité estimée:</u> <u>Justificatif:</u> Après analyse en laboratoire</p>	<p><u>Analyse:</u> P001, P002</p>	Idem photo : P001; P002
Cuisine	6	Mur de refend	Oui Rez de chaussée porte 01 - Cuisine : Mur de refend	<p><u>Identifiant:</u> ZPSO001 <u>Echantillon:</u> MA2209137323/P001, réf. labo.: 22EK089255-001 MA2209137323/P002, réf. labo.: 22EK089255-002 <u>Description:</u> Couche1: Peinture décorative (pailletées, gouttelettes, ...) + Couche2: Enduit à base de plâtre lissé ou taloché <u>Composant de la construction:</u> 3 - Parois verticales intérieures - Revêtements de murs, poteaux, cloisons, gaines, coffres + 3 - Parois verticales intérieures - Murs et cloisons maçonnés <u>Partie à sonder:</u> Couche1: Peinture décorative (pailletées, gouttelettes, ...) + Couche2: Enduit à base de plâtre lissé ou taloché <u>Quantité estimée:</u> <u>Justificatif:</u> Après analyse en laboratoire</p>	<p><u>Analyse:</u> P002 <u>Partie analysée par le laboratoire:</u> - Matériau de type système d'enduit peinture (blanc) ; matériau semi-dur de type ciment (gris) : Absence d'amiante</p>

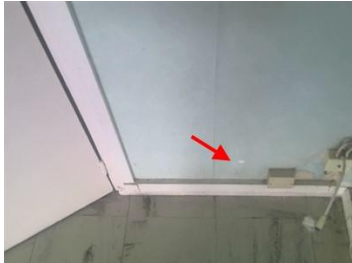
Séjour	2	Cloison	Oui Rez de chaussée porte 01 - Séjour : Cloison	<p><u>Identifiant:</u> ZPSO002</p> <p><u>Echantillon:</u> MA2209137323/P003, réf. labo.: 22EK089255-003 MA2209137323/P004, réf. labo.: 22EK089255-004</p> <p><u>Description:</u> Couche1: Peinture décorative (pailletées, gouttelettes, ...) + Couche2: Enduit à base de plâtre lissé ou taloché</p> <p><u>Composant de la construction:</u> 3 - Parois verticales intérieures - Revêtements de murs, poteaux, cloisons, gaines, coffres + 3 - Parois verticales intérieures - Murs et cloisons maçonnés</p> <p><u>Partie à sonder:</u> Couche1: Peinture décorative (pailletées, gouttelettes, ...) + Couche2: Enduit à base de plâtre lissé ou taloché</p> <p><u>Quantité estimée:</u></p> <p><u>Justificatif:</u> Après analyse en laboratoire</p>	<p><u>Analyse:</u> P003</p> <p><u>Partie analysée par le laboratoire:</u> - Phase 2 Matériau fibreux de type papier peint (vert) (clair) ; matériau de type système d'enduit peinture (bleu) ; matériau semi-dur de type ciment (gris)</p> <p>Absence d'amiante</p>

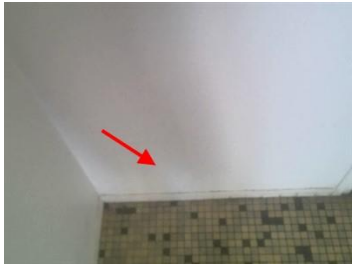
Cuisine	8	Cloison	Oui Rez de chaussée porte 01 - Cuisine : Cloison	<p><u>Identifiant:</u> ZPSO002 <u>Echantillon:</u> MA2209137323/P003, réf. labo.: 22EK089255-003 MA2209137323/P004, réf. labo.: 22EK089255-004 <u>Description:</u> Couche1: Peinture décorative (pailletées, gouttelettes, ...) + Couche2: Enduit à base de plâtre lissé ou taloché <u>Composant de la construction:</u> 3 - Parois verticales intérieures - Revêtements de murs, poteaux, cloisons, gaines, coffres + 3 - Parois verticales intérieures - Murs et cloisons maçonnés <u>Partie à sonder:</u> Couche1: Peinture décorative (pailletées, gouttelettes, ...) + Couche2: Enduit à base de plâtre lissé ou taloché <u>Quantité estimée:</u> <u>Justificatif:</u> Après analyse en laboratoire</p>	<p><u>Analyse:</u> P004 <u>Partie analysée par le laboratoire:</u> - Matériau de type système d'enduit peinture (blanc) ; matériau semi-dur de type ciment (gris) : Absence d'amiante</p>

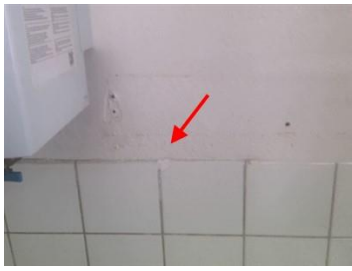
Localisation	n° de sondage	Zone	Prélèvement effectué / Sondage et extension	Echantillon	Analyse	Photo
Cuisine	1	Faïence	Oui Rez de chaussée porte 01 - Cuisine : Mur B C	<p><u>Identifiant:</u> ZPSO005 <u>Réf. échantillon:</u> MA2209137323/P008 <u>Réf. laboratoire:</u> 22EK089255-008 <u>Description:</u> Couche1: Colle de faïence + Couche2: Joint de faïence <u>Composant de la construction:</u> 3 - Parois verticales intérieures - Revêtements de murs, poteaux, cloisons, gaines, coffres <u>Partie à sonder:</u> Couche1: Colle de faïence + Couche2: Joint de faïence <u>Quantité estimée:</u> 4.5 m2 <u>Justificatif:</u> Après analyse en laboratoire</p>	<p><u>Analyse:</u> P008 <u>Partie analysée par le laboratoire:</u> - Matériau dur de type carrelage, faïence (blanc) ; matériau de type système d'enduit peinture (blanc) ; matériau dur de type ciment-colle (gris) : Présence d'amiante</p>

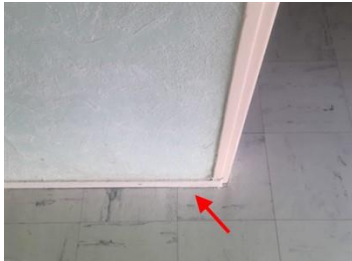
Localisation	n° de sondage	Zone	Prélèvement effectué / Sondage et extension	Echantillon	Analyse	Photo
Entrée	1	Plinthe	Sondage et extension de la ZPSO du ou des échantillon(s) : P014	<p><u>Identifiant:</u> ZPSO010 <u>Réf. échantillon:</u> MA2209137323/P014 <u>Réf. laboratoire:</u> 22EK089255-014 <u>Description:</u> Peinture décorative (pailletées, gouttelettes, ...) <u>Composant de la construction:</u> 3 - Parois verticales intérieures - Revêtements de murs, poteaux, cloisons, gaines, coffres <u>Partie à sonder:</u> Peinture décorative (pailletées, gouttelettes, ...) <u>Quantité estimée:</u> <u>Justificatif:</u> Après analyse en laboratoire</p>	<p><u>Analyse:</u> P014</p>	Idem photo : P014
Séjour	2	Plinthe	Oui Rez de chaussée porte 01 - Séjour : Plinthe	<p><u>Identifiant:</u> ZPSO010 <u>Réf. échantillon:</u> MA2209137323/P014 <u>Réf. laboratoire:</u> 22EK089255-014 <u>Description:</u> Peinture décorative (pailletées, gouttelettes, ...) <u>Composant de la construction:</u> 3 - Parois verticales intérieures - Revêtements de murs, poteaux, cloisons, gaines, coffres <u>Partie à sonder:</u> Peinture décorative (pailletées, gouttelettes, ...) <u>Quantité estimée:</u> <u>Justificatif:</u> Après analyse en laboratoire</p>	<p><u>Analyse:</u> P014 <u>Partie analysée par le laboratoire:</u> - Matériau de type système d'enduit peinture (blanc) : Absence d'amiante</p>

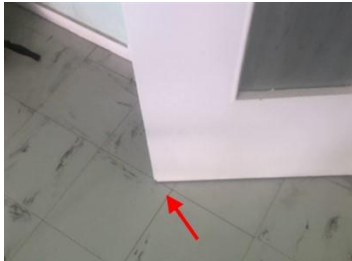
Localisation	n° de sondage	Zone	Prélèvement effectué / Sondage et extension	Echantillon	Analyse	Photo
Entrée	1	Porte	Sondage et extension de la ZPSO du ou des échantillon(s) : P015	<p><u>Identifiant:</u> ZPSO011 <u>Réf. échantillon:</u> MA2209137323/P015 <u>Réf. laboratoire:</u> 22EK089255-015 <u>Description:</u> Peinture décorative (pailletées, gouttelettes, ...) <u>Composant de la construction:</u> 3 - Parois verticales intérieures - Revêtements de murs, poteaux, cloisons, gaines, coffres <u>Partie à sonder:</u> Peinture décorative (pailletées, gouttelettes, ...) <u>Quantité estimée:</u> <u>Justificatif:</u> Après analyse en laboratoire</p>	<p><u>Analyse:</u> P015</p>	Idem photo : P015
Séjour	2	Porte	Oui Rez de chaussée porte 01 - Séjour : Porte	<p><u>Identifiant:</u> ZPSO011 <u>Réf. échantillon:</u> MA2209137323/P015 <u>Réf. laboratoire:</u> 22EK089255-015 <u>Description:</u> Peinture décorative (pailletées, gouttelettes, ...) <u>Composant de la construction:</u> 3 - Parois verticales intérieures - Revêtements de murs, poteaux, cloisons, gaines, coffres <u>Partie à sonder:</u> Peinture décorative (pailletées, gouttelettes, ...) <u>Quantité estimée:</u> <u>Justificatif:</u> Après analyse en laboratoire</p>	<p><u>Analyse:</u> P015 <u>Partie analysée par le laboratoire:</u> - Phase 2 Matériau de type système d'enduit peinture (blanc) ; matériau semi-dur de type plaque (fibreuse) (marron) Absence d'amiante</p>

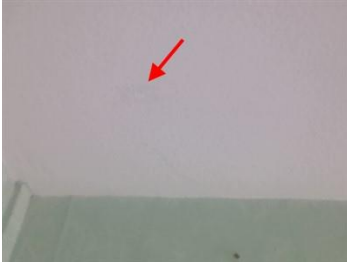
Localisation	n° de sondage	Zone	Prélèvement effectué / Sondage et extension	Echantillon	Analyse	Photo
Entrée	1	Plafond	Sondage et extension de la ZPSO du ou des échantillon(s) : P009, P010	<p><u>Identifiant:</u> ZPSO006</p> <p><u>Echantillon:</u> MA2209137323/P009, réf. labo.: 22EK089255-009 MA2209137323/P010, réf. labo.: 22EK089255-010</p> <p><u>Description:</u> Couche1: Peinture décorative (pailletées, gouttelettes...) + Couche2: Enduit à base de plâtre lissé ou taloché</p> <p><u>Composant de la construction:</u> 4 - Plafonds et faux plafonds - Plafonds</p> <p><u>Partie à sonder:</u> Couche1: Peinture décorative (pailletées, gouttelettes...) + Couche2: Enduit à base de plâtre lissé ou taloché</p> <p><u>Quantité estimée:</u></p> <p><u>Justificatif:</u> Après analyse en laboratoire</p>	<p><u>Analyse:</u> P009, P010</p>	Idem photo : P009; P010
Séjour	2	Plafond	Oui Rez de chaussée porte 01 - Séjour : Plafond	<p><u>Identifiant:</u> ZPSO006</p> <p><u>Echantillon:</u> MA2209137323/P009, réf. labo.: 22EK089255-009 MA2209137323/P010, réf. labo.: 22EK089255-010</p> <p><u>Description:</u> Couche1: Peinture décorative (pailletées, gouttelettes...) + Couche2: Enduit à base de plâtre lissé ou taloché</p> <p><u>Composant de la construction:</u> 4 - Plafonds et faux plafonds - Plafonds</p> <p><u>Partie à sonder:</u> Couche1: Peinture décorative (pailletées, gouttelettes...) + Couche2: Enduit à base de plâtre lissé ou taloché</p> <p><u>Quantité estimée:</u></p> <p><u>Justificatif:</u> Après analyse en laboratoire</p>	<p><u>Analyse:</u> P009</p> <p><u>Partie analysée par le laboratoire:</u> - Matériau de type système d'enduit peinture (blanc) ; matériau semi-dur de type plâtre (blanc) + (beige) : Absence d'amiante</p>

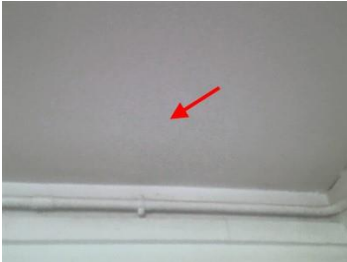
Cuisine	8	Plafond	Oui Rez de chaussée porte 01 - Cuisine : Plafond	<p><u>Identifiant:</u> ZPSO006</p> <p><u>Echantillon:</u> MA2209137323/P009, réf. labo.: 22EK089255-009 MA2209137323/P010, réf. labo.: 22EK089255-010</p> <p><u>Description:</u> Couche1: Peinture décorative (pailletées, gouttelettes...) + Couche2: Enduit à base de plâtre lissé ou taloché</p> <p><u>Composant de la construction:</u> 4 - Plafonds et faux plafonds - Plafonds</p> <p><u>Partie à sonder:</u> Couche1: Peinture décorative (pailletées, gouttelettes...) + Couche2: Enduit à base de plâtre lissé ou taloché</p> <p><u>Quantité estimée:</u></p> <p><u>Justificatif:</u> Après analyse en laboratoire</p>	<p><u>Analyse:</u> P010</p> <p><u>Partie analysée par le laboratoire:</u> - Matériau de type système d'enduit peinture (blanc) ; matériau semi-dur de type plâtre (blanc) + (beige) : Absence d'amiante</p>

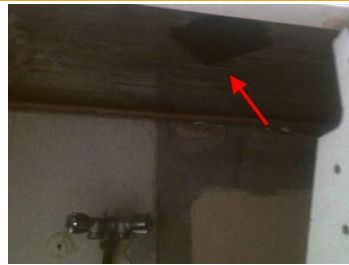
Localisation	n° de sondage	Zone	Prélèvement effectué / Sondage et extension	Echantillon	Analyse	Photo
Cuisine	1	Sous évier	Oui Rez de chaussée porte 01 - Cuisine : Sous évier	<u>Identifiant:</u> ZPSO012 <u>Réf. échantillon:</u> MA2209137323/P016 <u>Réf. laboratoire:</u> 22EK089255-016 <u>Description:</u> Plaques souples bitumineuses antivibratiles et accessoires - Portes de placard, baignoires et éviers métalliques <u>Composant de la construction:</u> 8 - Équipements divers <u>Partie à sonder:</u> Plaques souples bitumineuses antivibratiles <u>Quantité estimée:</u> <u>Justificatif:</u> Après analyse en laboratoire	<u>Analyse:</u> P016 <u>Partie analysée par le laboratoire:</u> - Phase 2 Matériau souple (collant) (noir) ; matériau souple bitumineux (noir) Absence d'amiante
