Rapport de Repérage des matériaux et produits contenant de l'amiante avant réalisation de travaux dans un immeuble bâti

Numéro de dossier : MA2212186879
Rapport édité le : 22/12/2022

12 SQUARE BEAUREGARD
(20LAP0002)
77140 NEMOURS

Remise en peinture des murs

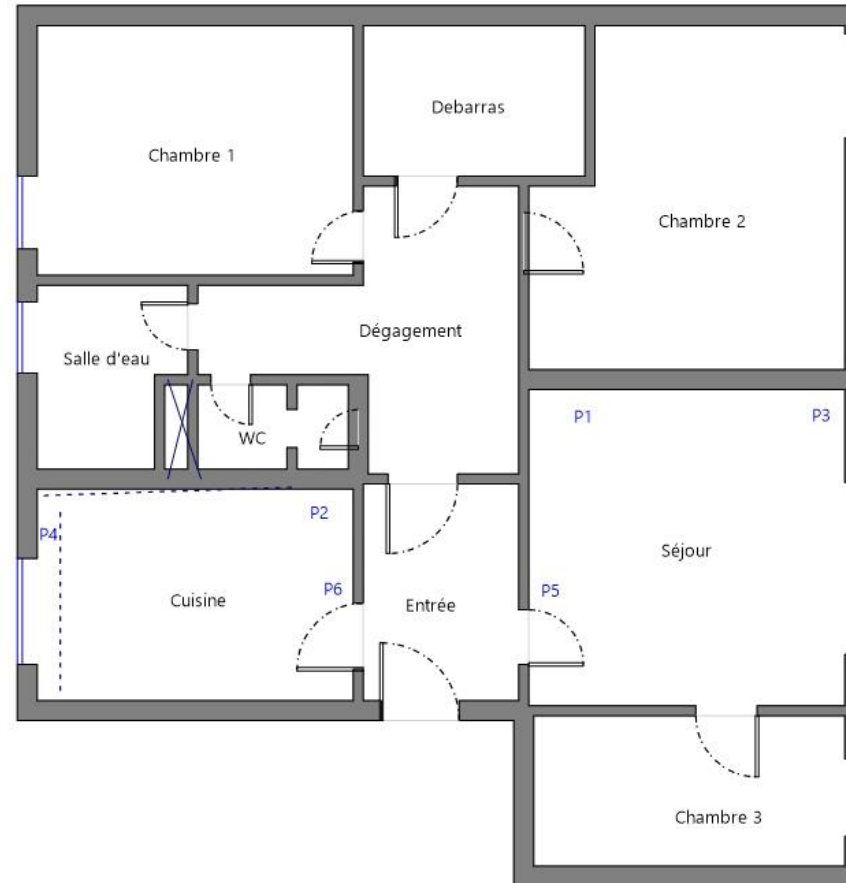
ZPSO	Niveau	Localisation	Zone	Description du prélèvement réalisé	Surface indicative
Néant		-	-	-
