Rapport de Repérage des matériaux et produits contenant de l'amiante avant réalisation de travaux dans un immeuble bâti

Numéro de dossier : MA2312212736_c01
Rapport édité le : 08/01/2024

18 SQUARE BEAUREGARD
77140 NEMOURS
Bat. 18, cage :AU;
Etage 0; Porte 2
Lot numéro 20LAU0002,

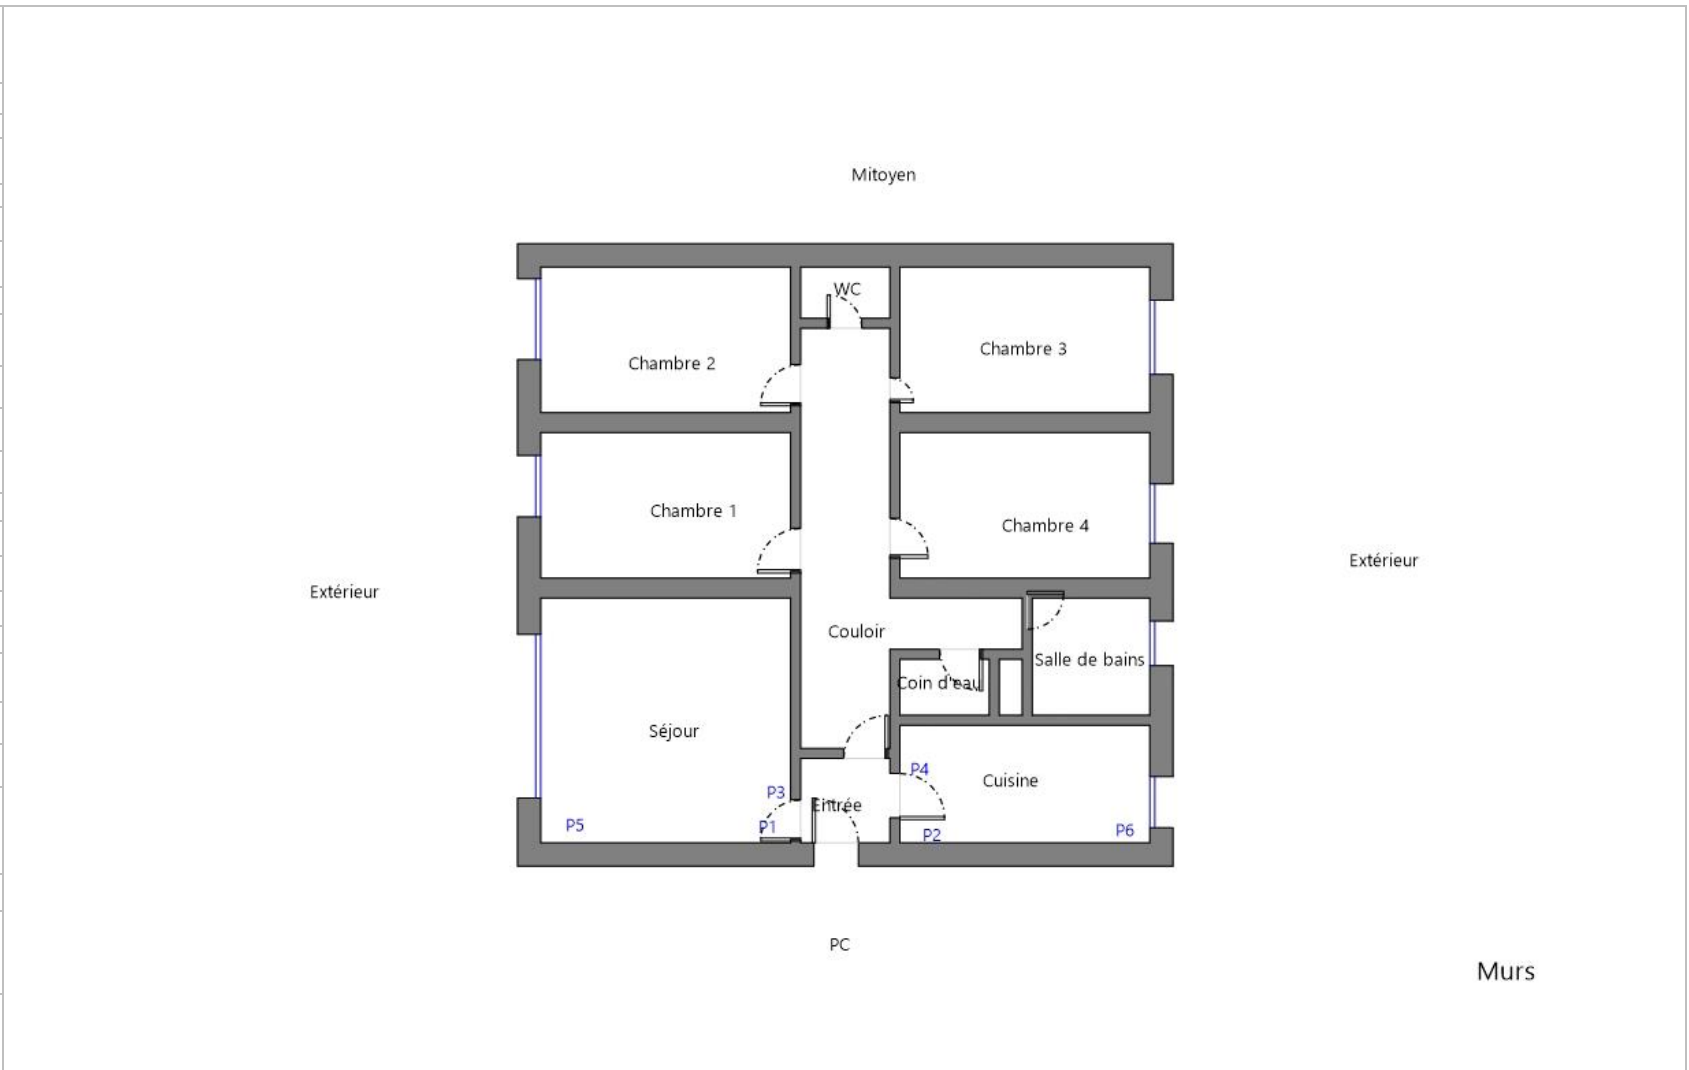
ZPSO	Niveau	Localisation	Zone	Description du prélèvement réalisé	Surface indicative
ZPSO006	Rez de chaussée	Entrée; Séjour; Couloir; Chambre 1; Chambre 2; Chambre 3; Chambre 4	Sol	<p>Analyse : P009</p> <ul style="list-style-type: none"> - Phase 1 Matériau souple de type revêtement de sol (beige) (Absence d'amiante) - Phase 2 Matériau de type colle (jaune) ; matériau semi-dur de type ragréage (gris) ; matériau de type colle bitumineux (noir) (Présence d'amiante) <p>Analyse : P010</p> <ul style="list-style-type: none"> - Phase 1 Matériau souple de type revêtement de sol (beige) (Absence d'amiante) - Phase 2 Matériau de type colle (jaune) ; matériau semi-dur de type ragréage (gris) (Absence d'amiante) 	56m ²
