Rapport de Repérage des matériaux et produits contenant de l'amiante avant réalisation de travaux dans un immeuble bâti

Numéro de dossier : MA2209133968
Date d'intervention : 15/09/2022

18 SQUARE BEAUREGARD (20LAU0402)
77140 NEMOURS
Bat. N/A, cage :AU; Etage 4; Porte 2

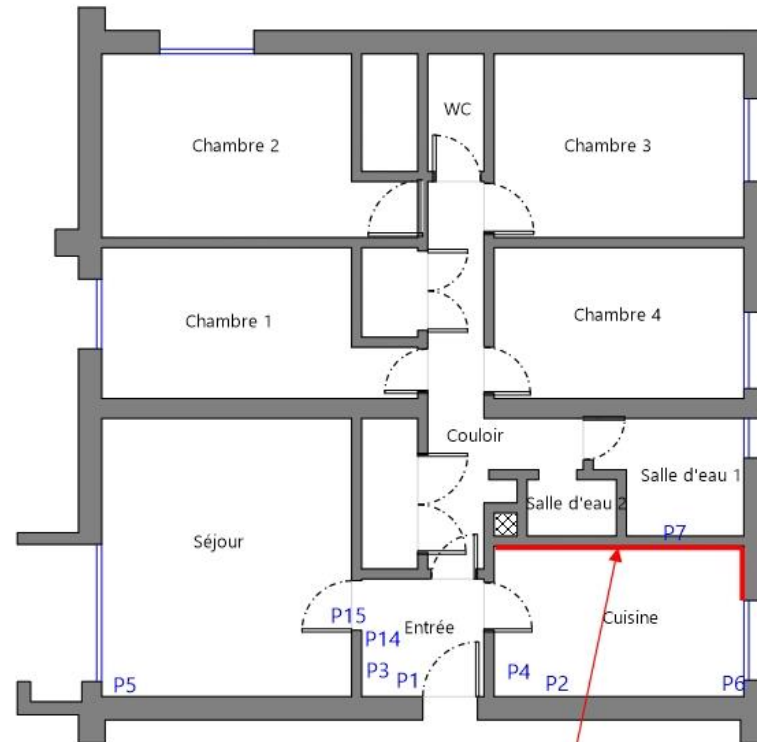
Murs et elements

ZPSO	Niveau	Localisation	Zone	Description du prélèvement réalisé	Surface indicative
ZPSO005	4ème étage Porte 2	Cuisine	faïence	<u>Analyse : P008</u> - Matériau dur de type carrelage, faïence (blanc) ; matériau dur de type joint ciment (beige) ; matériau dur de type ciment-colle (gris) (Présence d'amiante)	5m2
ZPSO007	4ème étage Porte 2	Entrée; Séjour; Couloir; Chambre 1; Chambre 2; Chambre 3; Chambre 4; Salle d'eau 2	Sol	<u>Analyse : P011</u> - Phase 1 Matériau semi-dur de type dalle de sol (gris) (Présence d'amiante) - Phase 2 Matériau de type colle bitumineux (noir) ; matériau semi-dur de type ragréage (gris) (Présence d'amiante)	74m2
ZPSO009	4ème étage Porte 2	WC; Salle d'eau 1; Cuisine	plinthes	<u>Analyse : P013</u> - Phase 1 Matériau de type système d'enduit peinture (beige) ; matériau dur de type joint ciment (gris) (Absence d'amiante) - Phase 2 Matériau dur de type carrelage, faïence (marron) ; matériau dur de type ciment-colle (gris) (clair) (Présence d'amiante)	24ml

P008 Colle de faïence + Joint de faïence
(cf. tableau des analyses)

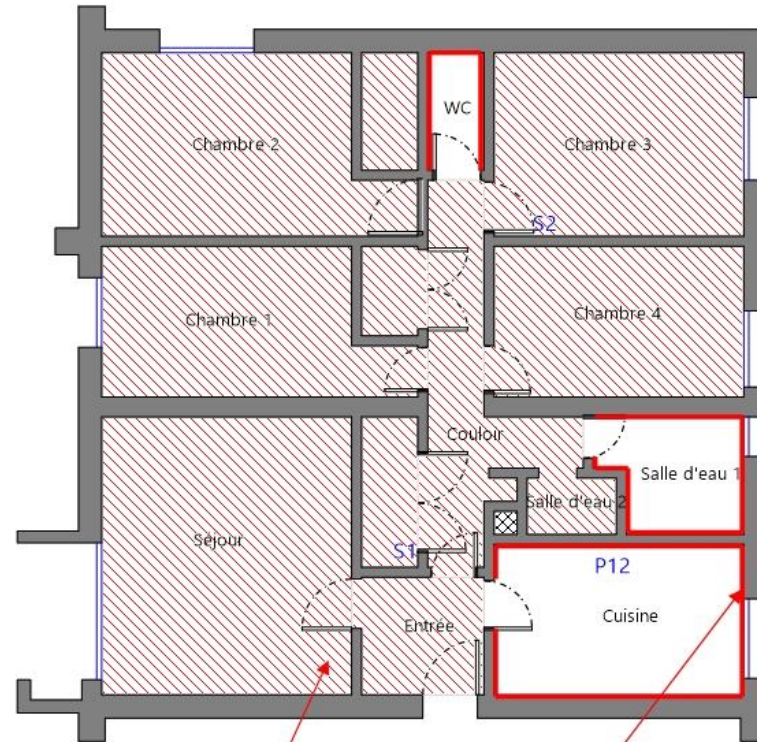
Sols

P011 Dalle de sol + Colle bitumineuse + Ragréage
(cf. tableau des analyses)

P013 Colle de faïence + Joint de faïence
(cf. tableau des analyses)

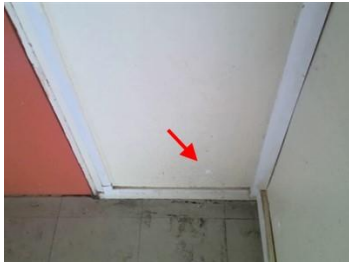
Localisation	n° de sondage	Zone	Prélèvement effectué / Sondage et extension	Echantillon	Analyse	Photo
Entrée	1	Mur de refend	Oui 4ème étage Porte 2 - Entrée : Mur de refend	<u>Identifiant:</u> ZPSO001 <u>Echantillon:</u> MA2209133968/P001, réf. labo.: 22EK081339-001 MA2209133968/P002, réf. labo.: 22EK081339-002 <u>Description:</u> Couche1: Peinture décorative (pailletées, gouttelettes, ...) + Couche2: Enduit à base de plâtre lissé ou taloché <u>Composant de la construction:</u> 3 - Parois verticales intérieures - Revêtements de murs, poteaux, cloisons, gaines, coffres + 3 - Parois verticales intérieures - Murs et cloisons maçonnés <u>Partie à sonder:</u> Couche1: Peinture décorative (pailletées, gouttelettes, ...) + Couche2: Enduit à base de plâtre lissé ou taloché <u>Quantité estimée:</u> <u>Justificatif:</u> Après analyse en laboratoire	<u>Analyse:</u> P001 <u>Partie analysée par le laboratoire:</u> - Matériau de type système d'enduit peinture (granulaire) (beige) ; matériau semi-dur (granulaire) (gris) en traces : Absence d'amiante

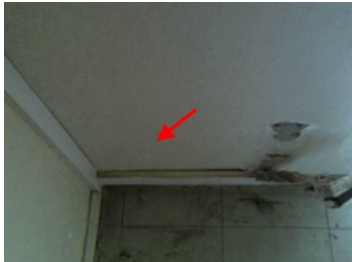
Localisation	n° de sondage	Zone	Prélèvement effectué / Sondage et extension	Echantillon	Analyse	Photo
Entrée	1	Cloison	Oui 4ème étage Porte 2 - Entrée : Cloison	<p><u>Identifiant:</u> ZPSO002</p> <p><u>Echantillon:</u> MA2209133968/P003, réf. labo.: 22EK081339-003 MA2209133968/P004, réf. labo.: 22EK081339-004</p> <p><u>Description:</u> Couche1: Peinture décorative (pailletées, gouttelettes, ...) + Couche2: Enduit à base de plâtre lissé ou taloché</p> <p><u>Composant de la construction:</u> 3 - Parois verticales intérieures - Revêtements de murs, poteaux, cloisons, gaines, coffres + 3 - Parois verticales intérieures - Murs et cloisons maçonnés</p> <p><u>Partie à sonder:</u> Couche1: Peinture décorative (pailletées, gouttelettes, ...) + Couche2: Enduit à base de plâtre lissé ou taloché</p> <p><u>Quantité estimée:</u> <u>Justificatif:</u> Après analyse en laboratoire</p>	<p><u>Analyse:</u> P003</p> <p><u>Partie analysée par le laboratoire:</u> - Matériau de type système d'enduit peinture (jaune) ; matériau dur de type mortier, béton, chape (gris) : Absence d'amiante</p>

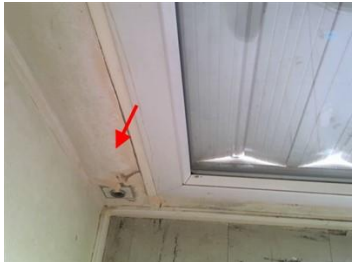
Localisation	n° de sondage	Zone	Prélèvement effectué / Sondage et extension	Echantillon	Analyse	Photo
Entrée	1	Mur donnant sur extérieur	Oui 4ème étage Porte 2 - Entrée : Mur donnant sur extérieur	<p><u>Identifiant:</u> ZPSO003</p> <p><u>Echantillon:</u> MA2209133968/P005, réf. labo.: 22EK081339-005 MA2209133968/P006, réf. labo.: 22EK081339-006</p> <p><u>Description:</u> Couche1: Peinture décorative (pailletées, gouttelettes, ...) + Couche2: Enduit à base de plâtre lissé ou taloché</p> <p><u>Composant de la construction:</u> 3 - Parois verticales intérieures - Revêtements de murs, poteaux, cloisons, gaines, coffres + 3 - Parois verticales intérieures - Murs et cloisons maçonnés</p> <p><u>Partie à sonder:</u> Couche1: Peinture décorative (pailletées, gouttelettes, ...) + Couche2: Enduit à base de plâtre lissé ou taloché</p> <p><u>Quantité estimée:</u></p> <p><u>Justificatif:</u> Après analyse en laboratoire</p>	<p><u>Analyse:</u> P005</p> <p><u>Partie analysée par le laboratoire:</u> - Matériau de type système d'enduit peinture (beige) ; matériau semi-dur de type plâtre (blanc) en traces : Absence d'amiante</p>

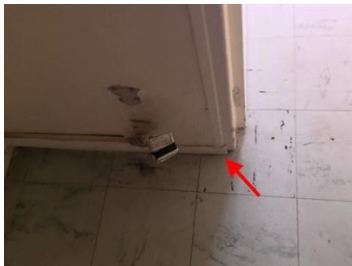
Localisation	n° de sondage	Zone	Prélèvement effectué / Sondage et extension	Echantillon	Analyse	Photo
Entrée	1	plinthes	Oui 4ème étage Porte 2 - Entrée : Plinthes	<p><u>Identifiant:</u> ZPSO010 <u>Réf. échantillon:</u> MA2209133968/P014 <u>Réf. laboratoire:</u> 22EK081339-014 <u>Description:</u> Peinture décorative (pailletées, gouttelettes, ...) <u>Composant de la construction:</u> 3 - Pariois verticales intérieures - Revêtements de murs, poteaux, cloisons, gaines, coffres <u>Partie à sonder:</u> Peinture décorative (pailletées, gouttelettes, ...) <u>Quantité estimée:</u> <u>Justificatif:</u> Après analyse en laboratoire</p>	<p><u>Analyse:</u> P014 <u>Partie analysée par le laboratoire:</u> - Phase 2 Matériau de type système d'enduit peinture (beige) ; matériau souple (fibreux) (marron) Absence d'amiante</p>

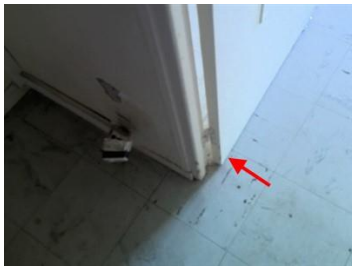
Localisation	n° de sondage	Zone	Prélèvement effectué / Sondage et extension	Echantillon	Analyse	Photo
Entrée	1	portes	Oui 4ème étage Porte 2 - Entrée : portes	<p><u>Identifiant:</u> ZPSO011 <u>Réf. échantillon:</u> MA2209133968/P015 <u>Réf. laboratoire:</u> 22EK081339-015 <u>Description:</u> Peinture décorative (pailletées, gouttelettes, ...) <u>Composant de la construction:</u> 3 - Parois verticales intérieures - Revêtements de murs, poteaux, cloisons, gaines, coffres <u>Partie à sonder:</u> Peinture décorative (pailletées, gouttelettes, ...) <u>Quantité estimée:</u> <u>Justificatif:</u> Après analyse en laboratoire</p>	<p><u>Analyse:</u> P015 <u>Partie analysée par le laboratoire:</u> - Phase 2 Matériau de type système d'enduit peinture (beige) ; matériau souple (fibreux) (marron) Absence d'amiante</p>

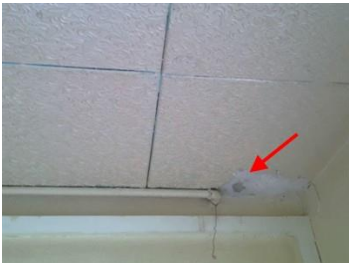
Localisation	n° de sondage	Zone	Prélèvement effectué / Sondage et extension	Echantillon	Analyse	Photo
Entrée	1	Plafond	Oui 4ème étage Porte 2 - Entrée : Plafond	<p><u>Identifiant:</u> ZPSO006</p> <p><u>Echantillon:</u> MA2209133968/P009, réf. labo.: 22EK081339-009 MA2209133968/P010, réf. labo.: 22EK081339-010</p> <p><u>Description:</u> Couche1: Peinture décorative (pailletées, gouttelettes...) + Couche2: Enduit à base de plâtre lissé ou taloché</p> <p><u>Composant de la construction:</u> 4 - Plafonds et faux plafonds - Plafonds</p> <p><u>Partie à sonder:</u> Couche1: Peinture décorative (pailletées, gouttelettes...) + Couche2: Enduit à base de plâtre lissé ou taloché</p> <p><u>Quantité estimée:</u></p> <p><u>Justificatif:</u> Après analyse en laboratoire</p>	<p><u>Analyse:</u> P009</p> <p><u>Partie analysée par le laboratoire:</u> - Matériau de type système d'enduit peinture (beige) ; matériau de type polystyrène (blanc) : Absence d'amiante</p>
