# Rapport de repérage des matériaux et produits contenant de l'amiante avant réalisation de travaux dans un immeuble bâti

Numéro de dossier : MA2204041551  
Date d'édition: 04/05/2022

22 Square Beauregard (Porte 2)  
77140 Nemours

Lot numéro 20LAX0102,

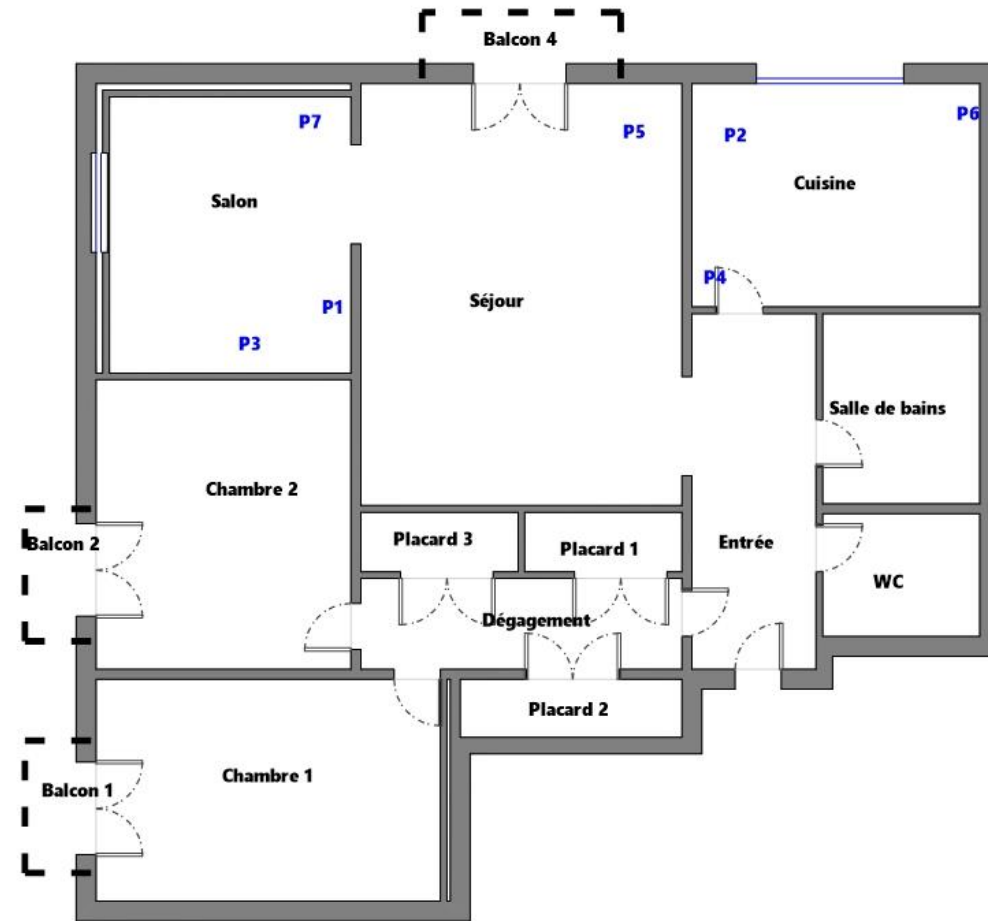
ZPSO	Niveau	Localisation	Zone	Description du prélèvement réalisé	Surface indicative
ZPSO007	1er étage Porte 2	Entrée; Dégagement; Placard 1; Placard 2; Placard 3; Chambre 1; Chambre 2; Séjour; Salon	Sol	<p><u>Analyse : P011</u>                      - Phase 1 Matériau semi-dur de type dalle de sol (gris) (Présence d'amiante)                      - Phase 2 Matériau de type colle bitumineux (noir) ; matériau dur de type mortier, béton, chape (gris) (Présence d'amiante)</p> <p><u>Analyse : P012</u>                      - Phase 1 Matériau semi-dur de type dalle de sol (gris) (Présence d'amiante)                      - Phase 2 Matériau de type peinture (blanc) ; matériau semi-dur de type enduit (blanc) ; matériau de type colle bitumineux (noir) (Présence d'amiante)</p>	53.6m <sup>2</sup>

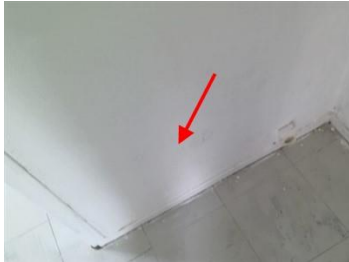
Séjour	11	Mur de refend	Sondage et extension de la ZPSO du ou des prélèvement(s) : P001, P002	<p><u>Identifiant:</u> ZPSO001</p> <p><u>Echantillon:</u> MA2204041551/P001, réf. labo.: 22RI017468-001 MA2204041551/P002, réf. labo.: 22RI017468-002</p> <p><u>Description:</u> Couche1: Peinture décorative (pailletées, gouttelettes, ...) + Couche2: Enduit à base de ciment lissé ou taloché</p> <p><u>Composant de la construction:</u> 3 - Parois verticales intérieures - Revêtements de murs, poteaux, cloisons, gaines, coffres + 3 - Parois verticales intérieures - Murs et cloisons maçonnés</p> <p><u>Partie à sonder:</u> Couche1: Peinture décorative (pailletées, gouttelettes, ...) + Couche2: Enduit à base de ciment lissé ou taloché</p> <p><u>Justificatif:</u> Après analyse en laboratoire</p>	<p><u>Analyse:</u> P001, P002</p>	Idem photo : P001; P002
Salon	12	Mur de refend	Oui 1er étage Porte 2 - Salon : Mur de refend	<p><u>Identifiant:</u> ZPSO001</p> <p><u>Echantillon:</u> MA2204041551/P001, réf. labo.: 22RI017468-001 MA2204041551/P002, réf. labo.: 22RI017468-002</p> <p><u>Description:</u> Couche1: Peinture décorative (pailletées, gouttelettes, ...) + Couche2: Enduit à base de ciment lissé ou taloché</p> <p><u>Composant de la construction:</u> 3 - Parois verticales intérieures - Revêtements de murs, poteaux, cloisons, gaines, coffres + 3 - Parois verticales intérieures - Murs et cloisons maçonnés</p> <p><u>Partie à sonder:</u> Couche1: Peinture décorative (pailletées, gouttelettes, ...) + Couche2: Enduit à base de ciment lissé ou taloché</p> <p><u>Justificatif:</u> Après analyse en laboratoire</p>	<p><u>Analyse:</u> P001</p> <p><u>Partie analysée par le laboratoire:</u> - Phase 2 Matériau de type maillage de fibres et liant (blanc) ; matériau souple fibreux de type papier, carton (beige) ; matériau semi-dur de type ciment (gris) en traces Absence d'amiante - Phase 3 Matériau souple fibreux de type papier, carton (beige) Absence d'amiante</p>

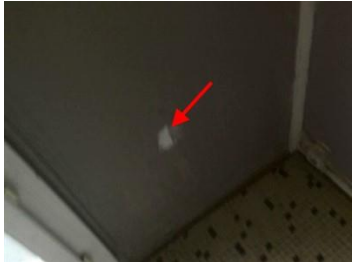
Cuisine	3	Mur donnant sur extérieur	Oui 1er étage Porte 2 - Cuisine : Mur donnant sur extérieur	<p><u>Identifiant:</u> ZPSO003 <u>Echantillon:</u> MA2204041551/P005, réf. labo.: 22RI017468-005 MA2204041551/P006, réf. labo.: 22RI017468-006 <u>Description:</u> Couche1: Peinture décorative (pailletées, gouttelettes, ...) + Couche2: Enduit à base de ciment lissé ou taloché <u>Composant de la construction:</u> 3 - Parois verticales intérieures - Revêtements de murs, poteaux, cloisons, gaines, coffres + 3 - Parois verticales intérieures - Murs et cloisons maçonnés <u>Partie à sonder:</u> Couche1: Peinture décorative (pailletées, gouttelettes, ...) + Couche2: Enduit à base de ciment lissé ou taloché <u>Justificatif:</u> Après analyse en laboratoire</p>	<p><u>Analyse:</u> P006 <u>Partie analysée par le laboratoire:</u> - Matériau de type peinture (violet) ; matériau de type peinture (beige) ; matériau semi-dur de type enduit (blanc) ; matériau de type colle (jaune) ; matériau de type peinture (blanc) ; matériau semi-dur de type ciment (gris) : Absence d'amiante</p>

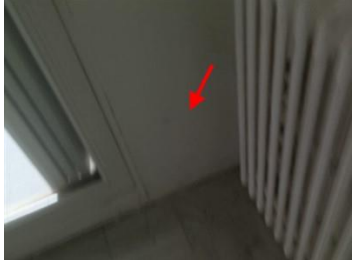
Séjour	4	Mur donnant sur extérieur	Oui 1er étage Porte 2 - Séjour : Mur donnant sur extérieur	<p><u>Identifiant:</u> ZPSO003 <u>Echantillon:</u> MA2204041551/P005, réf. labo.: 22RI017468-005 MA2204041551/P006, réf. labo.: 22RI017468-006 <u>Description:</u> Couche1: Peinture décorative (pailletées, gouttelettes, ...) + Couche2: Enduit à base de ciment lissé ou taloché <u>Composant de la construction:</u> 3 - Parois verticales intérieures - Revêtements de murs, poteaux, cloisons, gaines, coffres + 3 - Parois verticales intérieures - Murs et cloisons maçonnés <u>Partie à sonder:</u> Couche1: Peinture décorative (pailletées, gouttelettes, ...) + Couche2: Enduit à base de ciment lissé ou taloché <u>Justificatif:</u> Après analyse en laboratoire</p>	<p><u>Analyse:</u> P005 <u>Partie analysée par le laboratoire:</u> - Matériau de type peinture (blanc) ; matériau semi-dur de type enduit (blanc) ; matériau semi-dur de type ciment (beige) : Absence d'amiante</p>

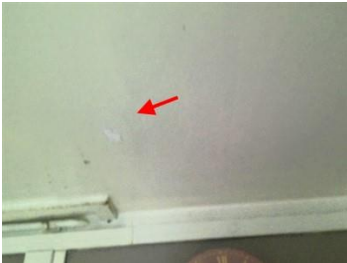
Cuisine	10	Plafond	Oui 1er étage Porte 2 - Cuisine : Plafond	<p><u>Identifiant:</u> ZPSO005 <u>Echantillon:</u> MA2204041551/P008, réf. labo.: 22RI017468-008 MA2204041551/P009, réf. labo.: 22RI017468-009 <u>Description:</u> Couche1: Peinture décorative (pailletées, gouttelettes...) + Couche2: Enduit à base de ciment lissé ou taloché <u>Composant de la construction:</u> 4 - Plafonds et faux plafonds - Plafonds <u>Partie à sonder:</u> Couche1: Peinture décorative (pailletées, gouttelettes...) + Couche2: Enduit à base de ciment lissé ou taloché <u>Justificatif:</u> Après analyse en laboratoire</p>	<p><u>Analyse:</u> P009 <u>Partie analysée par le laboratoire:</u> - Matériau de type peinture (de différentes couleurs) ; matériau semi-dur de type enduit (blanc) : Absence d'amiante</p>

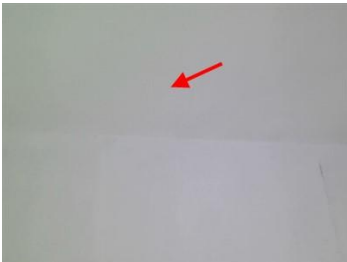
Salon	12	Plafond	Oui 1er étage Porte 2 - Salon : Plafond	<p><u>Identifiant:</u> ZPSO005 <u>Echantillon:</u> MA2204041551/P008, réf. labo.: 22RI017468-008 MA2204041551/P009, réf. labo.: 22RI017468-009 <u>Description:</u> Couche1: Peinture décorative (pailletées, gouttelettes...) + Couche2: Enduit à base de ciment lissé ou taloché <u>Composant de la construction:</u> 4 - Plafonds et faux plafonds - Plafonds <u>Partie à sonder:</u> Couche1: Peinture décorative (pailletées, gouttelettes...) + Couche2: Enduit à base de ciment lissé ou taloché <u>Justificatif:</u> Après analyse en laboratoire</p>	<p><u>Analyse:</u> P008 <u>Partie analysée par le laboratoire:</u> - Matériau de type peinture (blanc) ; matériau semi-dur de type enduit (blanc) ; matériau semi-dur de type ciment (gris) en traces : Absence d'amiante</p>
