Rapport de Repérage des matériaux et produits contenant de l'amiante avant réalisation de travaux dans un immeuble bâti

Numéro de dossier : MA2210161638
Rapport édité le : 03/11/2022

23 SQUARE BEAUREGARD
(20LAX0301)
77140 NEMOURS

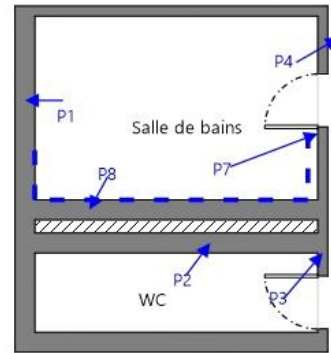
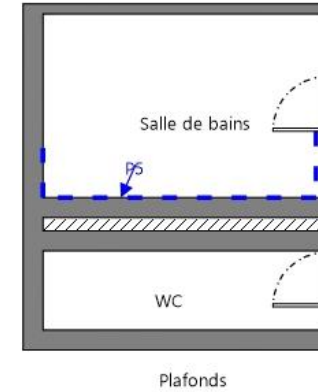
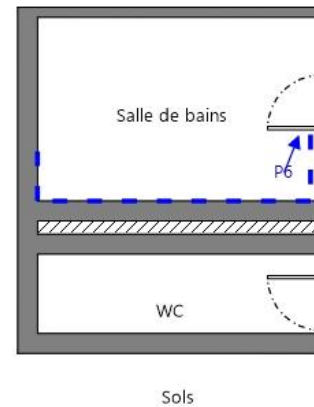
Croquis

ZPSO	Niveau	Localisation	Zone	Description du prélèvement réalisé	Surface indicative
Néant		-	-	-
