Rapport de Repérage des matériaux et produits contenant de l'amiante avant réalisation de travaux dans un immeuble bâti

Numéro de dossier : MA2203030766
Date d'édition: 28/04/2022

1 Square Beauregard
77140 Nemours

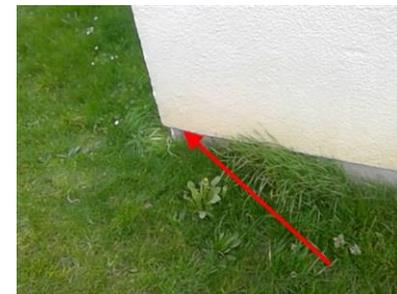
Localisation	n° de sondage	Zone	Echantillon	Etat de conservation	Analyse	Photo
Façade Sud	1	Façade	<p>Identifiant: ZPSO001</p> <p><u>Echantillon:</u> MA2203030766/P001, réf. labo.: 22EK027072-001 MA2203030766/P002, réf. labo.: 22EK027072-002 MA2203030766/P003, réf. labo.: 22EK027072-003 MA2203030766/P004, réf. labo.: 22EK027072-004</p> <p><u>Description:</u> Couche1: Peinture sur béton + Couche2: Enduit extérieur (projeté, lissé ou taloché)</p> <p><u>Composant de la construction:</u> 2 - Parois verticales extérieures et Façades - Façades lourdes y compris poteaux</p> <p><u>Partie à sonder:</u> Couche1: Peinture sur béton + Couche2: Enduit extérieur (projeté, lissé ou taloché)</p> <p><u>Justificatif:</u> Après analyse en laboratoire</p>		<p><u>Analyse:</u> P001</p> <p><u>Partie analysée par le laboratoire:</u></p> <ul style="list-style-type: none"> - Phase 1 Matériau de type peinture (beige) ; matériau semi-dur (beige) ; matériau dur de type mortier, béton, chape (beige) Absence d'amiante - Phase 2 Matériau de type système d'enduit peinture (gris) ; matériau dur de type mortier, béton, chape (gris) Absence d'amiante

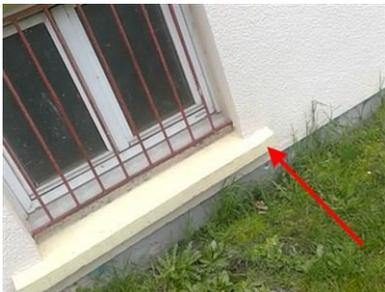
Façade Nord	2	Façade	<p><u>Identifiant:</u> ZPSO001 <u>Echantillon:</u> MA2203030766/P001, réf. labo.: 22EK027072-001 MA2203030766/P002, réf. labo.: 22EK027072-002 MA2203030766/P003, réf. labo.: 22EK027072-003 MA2203030766/P004, réf. labo.: 22EK027072-004 <u>Description:</u> Couche1: Peinture sur béton + Couche2: Enduit extérieur (projeté, lissé ou taloché) <u>Composant de la construction:</u> 2 - Parois verticales extérieures et Façades - Façades lourdes y compris poteaux <u>Partie à sonder:</u> Couche1: Peinture sur béton + Couche2: Enduit extérieur (projeté, lissé ou taloché) <u>Justificatif:</u> Après analyse en laboratoire</p>		<p><u>Analyse:</u> P002 <u>Partie analysée par le laboratoire:</u> - Phase 1 Matériau de type peinture (beige) ; matériau dur de type mortier, béton, chape (beige) Absence d'amiante - Phase 2 Matériau de type peinture (gris) ; matériau dur de type mortier, béton, chape (fibreux) (gris) Absence d'amiante</p>

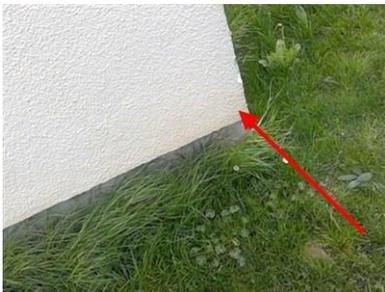
Façade Est	3	Façade	<p><u>Identifiant:</u> ZPSO001 <u>Echantillon:</u> MA2203030766/P001, réf. labo.: 22EK027072-001 MA2203030766/P002, réf. labo.: 22EK027072-002 MA2203030766/P003, réf. labo.: 22EK027072-003 MA2203030766/P004, réf. labo.: 22EK027072-004 <u>Description:</u> Couche1: Peinture sur béton + Couche2: Enduit extérieur (projeté, lissé ou taloché) <u>Composant de la construction:</u> 2 - Parois verticales extérieures et Façades - Façades lourdes y compris poteaux <u>Partie à sonder:</u> Couche1: Peinture sur béton + Couche2: Enduit extérieur (projeté, lissé ou taloché) <u>Justificatif:</u> Après analyse en laboratoire</p>		<p><u>Analyse:</u> P003 <u>Partie analysée par le laboratoire:</u> - Phase 1 Matériau de type système d'enduit peinture (beige) ; matériau dur de type mortier, béton, chape (gris) (clair) Absence d'amiante - Phase 2 Matériau dur de type mortier, béton, chape (gris) (clair) Absence d'amiante - Phase 3 Matériau de type système d'enduit peinture (gris) ; matériau dur de type mortier, béton, chape (gris) (foncé) Absence d'amiante</p>

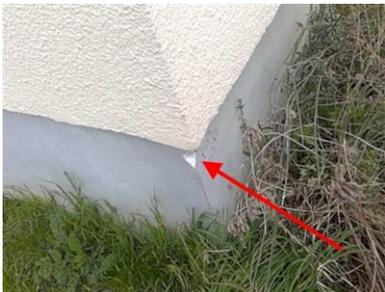
Façade Ouest	4	Façade	<p><u>Identifiant:</u> ZPSO001 <u>Echantillon:</u> MA2203030766/P001, réf. labo.: 22EK027072-001 MA2203030766/P002, réf. labo.: 22EK027072-002 MA2203030766/P003, réf. labo.: 22EK027072-003 MA2203030766/P004, réf. labo.: 22EK027072-004 <u>Description:</u> Couche1: Peinture sur béton + Couche2: Enduit extérieur (projeté, lissé ou taloché) <u>Composant de la construction:</u> 2 - Parois verticales extérieures et Façades - Façades lourdes y compris poteaux <u>Partie à sonder:</u> Couche1: Peinture sur béton + Couche2: Enduit extérieur (projeté, lissé ou taloché) <u>Justificatif:</u> Après analyse en laboratoire</p>		<p><u>Analyse:</u> P004 <u>Partie analysée par le laboratoire:</u> - Phase 1 Matériau de type peinture (beige) ; matériau dur de type mortier, béton, chape (gris) (foncé) Absence d'amiante - Phase 2 Matériau dur de type mortier, béton, chape (gris) (foncé) Absence d'amiante - Phase 3 Matériau de type système d'enduit peinture (gris) ; matériau dur de type mortier, béton, chape (gris) Absence d'amiante - Phase 4 Matériau dur de type mortier, béton, chape (gris) Absence d'amiante</p>

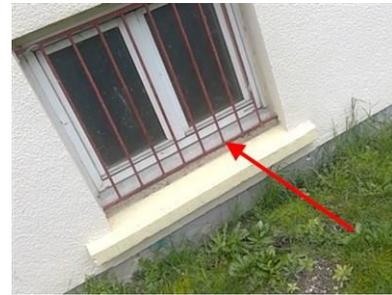
ZPSO003 : Peinture décorative						
Niveau : Extérieur						
Localisation	n° de sondage	Zone	Echantillon	Etat de conservation	Analyse	Photo
Façade Sud	1	Garde corps	<p><u>Identifiant:</u> ZPSO003 <u>Echantillon:</u> MA2203030766/P006, réf. labo.: 22EK027072-005 MA2203030766/P007, réf. labo.: 22EK027072-006 <u>Description:</u> Peinture décorative <u>Composant de la construction:</u> 2 - Parois verticales extérieures et Façades - Menuiseries extérieures <u>Partie à sonder:</u> Peinture décorative <u>Justificatif:</u> Après analyse en laboratoire</p>		<p><u>Analyse:</u> P006 <u>Partie analysée par le laboratoire:</u> - Matériau de type système d'enduit peinture (beige) ; matériau semi-dur (marron) : Absence d'amiante</p>

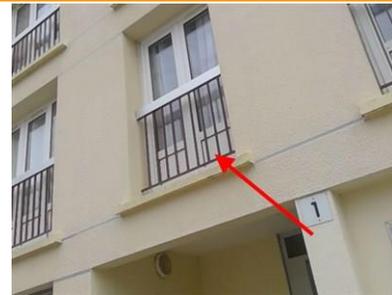
Façade Nord	2	Garde corps	<p><u>Identifiant:</u> ZPSO003 <u>Echantillon:</u> MA2203030766/P006, réf. labo.: 22EK027072-005 MA2203030766/P007, réf. labo.: 22EK027072-006 <u>Description:</u> Peinture décorative <u>Composant de la construction:</u> 2 - Parois verticales extérieures et Façades - Menuiseries extérieures <u>Partie à sonder:</u> Peinture décorative <u>Justificatif:</u> Après analyse en laboratoire</p>		<p><u>Analyse:</u> P007 <u>Partie analysée par le laboratoire:</u> - Matériau de type système d'enduit peinture (jaune) ; matériau semi-dur (marron) : Absence d'amiante</p>

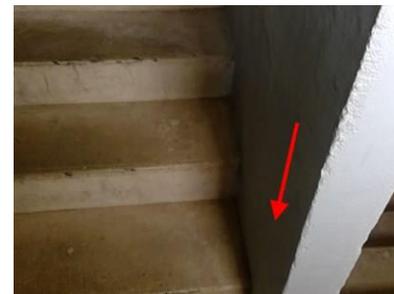
Localisation	n° de sondage	Zone	Echantillon	Etat de conservation	Analyse	Photo
Cage d'escalier	1	Mur de refend	<p><u>Identifiant:</u> ZPSO004 <u>Réf. échantillon:</u> MA2203030766/P008 <u>Réf. laboratoire:</u> 22EK027072-007 <u>Description:</u> Couche1: Peinture décorative (pailletées, gouttelettes, ...) + Couche2: Enduit à base de ciment lissé ou taloché <u>Composant de la construction:</u> 3 - Parois verticales intérieures - Revêtements de murs, poteaux, cloisons, gaines, coffres + 3 - Parois verticales intérieures - Murs et cloisons maçonnés <u>Partie à sonder:</u> Couche1: Peinture décorative (pailletées, gouttelettes, ...) + Couche2: Enduit à base de ciment lissé ou taloché <u>Justificatif:</u> Après analyse en laboratoire</p>		<p><u>Analyse:</u> P008 <u>Partie analysée par le laboratoire:</u> - Matériau de type peinture (gris) ; matériau semi-dur de type enduit (blanc) ; matériau dur de type mortier, béton, chape (poudreux) (gris) : Absence d'amiante</p>

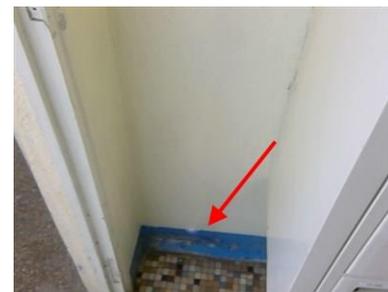
Localisation	n° de sondage	Zone	Echantillon	Etat de conservation	Analyse	Photo
Hall	1	Mur de refend	<p><u>Identifiant:</u> ZPSO005</p> <p><u>Echantillon:</u> MA2203030766/P009, réf. labo.: 22EK027072-008 MA2203030766/P010, réf. labo.: 22EK027072-009 MA2203030766/P011, réf. labo.: 22EK027072-010</p> <p><u>Description:</u> Couche1: Peinture décorative (pailletées, gouttelettes, ...) + Couche2: Enduit à base de plâtre lissé ou taloché</p> <p><u>Composant de la construction:</u> 3 - Parois verticales intérieures - Revêtements de murs, poteaux, cloisons, gaines, coffres + 3 - Parois verticales intérieures - Murs et cloisons maçonnés</p> <p><u>Partie à sonder:</u> Couche1: Peinture décorative (pailletées, gouttelettes, ...) + Couche2: Enduit à base de plâtre lissé ou taloché</p> <p><u>Justificatif:</u> Après analyse en laboratoire</p>		<p><u>Analyse:</u> P009</p> <p><u>Partie analysée par le laboratoire:</u> - Matériau de type système d'enduit peinture (bleu) ; matériau dur de type mortier, béton, chape (gris) ; Absence d'amiante</p>

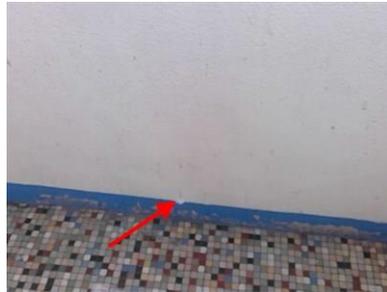
Demi- Palier 2	5	Mur de refend	<p><u>Identifiant:</u> ZPSO005 <u>Echantillon:</u> MA2203030766/P009, réf. labo.: 22EK027072-008 MA2203030766/P010, réf. labo.: 22EK027072-009 MA2203030766/P011, réf. labo.: 22EK027072-010 <u>Description:</u> Couche1: Peinture décorative (paillétées, gouttelettes, ...) + Couche2: Enduit à base de plâtre lissé ou taloché <u>Composant de la construction:</u> 3 - Parois verticales intérieures - Revêtements de murs, poteaux, cloisons, gaines, coffres + 3 - Parois verticales intérieures - Murs et cloisons maçonnés <u>Partie à sonder:</u> Couche1: Peinture décorative (paillétées, gouttelettes, ...) + Couche2: Enduit à base de plâtre lissé ou taloché <u>Justificatif:</u> Après analyse en laboratoire</p>		<p><u>Analyse:</u> P010 <u>Partie analysée par le laboratoire:</u> - Matériau de type système d'enduit peinture (bleu) ; matériau dur de type mortier, béton, chape (gris) ; Absence d'amiante</p>

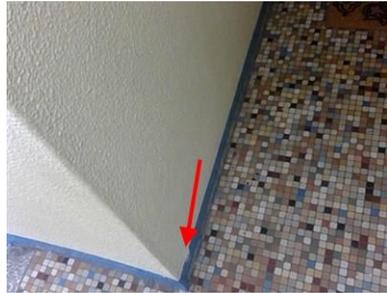
Demi- Palier 4	9	Mur de refend	<p><u>Identifiant:</u> ZPSO005 <u>Echantillon:</u> MA2203030766/P009, réf. labo.: 22EK027072-008 MA2203030766/P010, réf. labo.: 22EK027072-009 MA2203030766/P011, réf. labo.: 22EK027072-010 <u>Description:</u> Couche1: Peinture décorative (paillonnées, gouttelettes, ...) + Couche2: Enduit à base de plâtre lissé ou taloché <u>Composant de la construction:</u> 3 - Parois verticales intérieures - Revêtements de murs, poteaux, cloisons, gaines, coffres + 3 - Parois verticales intérieures - Murs et cloisons maçonnés <u>Partie à sonder:</u> Couche1: Peinture décorative (paillonnées, gouttelettes, ...) + Couche2: Enduit à base de plâtre lissé ou taloché <u>Justificatif:</u> Après analyse en laboratoire</p>		<p><u>Analyse:</u> P009, P010, P011</p>	Idem photo : P009; P010; P011
Palier 4	10	Mur de refend	<p><u>Identifiant:</u> ZPSO005 <u>Echantillon:</u> MA2203030766/P009, réf. labo.: 22EK027072-008 MA2203030766/P010, réf. labo.: 22EK027072-009 MA2203030766/P011, réf. labo.: 22EK027072-010 <u>Description:</u> Couche1: Peinture décorative (paillonnées, gouttelettes, ...) + Couche2: Enduit à base de plâtre lissé ou taloché <u>Composant de la construction:</u> 3 - Parois verticales intérieures - Revêtements de murs, poteaux, cloisons, gaines, coffres + 3 - Parois verticales intérieures - Murs et cloisons maçonnés <u>Partie à sonder:</u> Couche1: Peinture décorative (paillonnées, gouttelettes, ...) + Couche2: Enduit à base de plâtre lissé ou taloché <u>Justificatif:</u> Après analyse en laboratoire</p>		<p><u>Analyse:</u> P011 <u>Partie analysée par le laboratoire:</u> - Matériau de type système d'enduit peinture (bleu) ; matériau dur de type mortier, béton, chape (gris) ; Absence d'amiante</p>

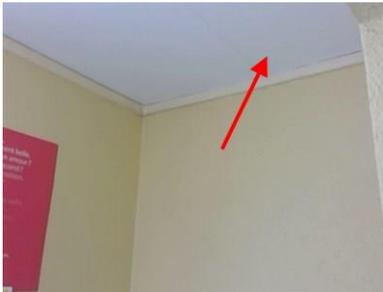
ZPSO006 : Couche2: Peinture						
Niveau : Rez de chaussée						
Localisation	n° de sondage	Zone	Echantillon	Etat de conservation	Analyse	Photo
Hall	1	Plafond	Couche2: Peinture		<p><u>Analyse:</u> P012 <u>Partie analysée par le laboratoire:</u> - Phase 2 Matériau de type système d'enduit peinture (blanc) ; matériau souple (fibreuse) (marron) Absence d'amiante</p>

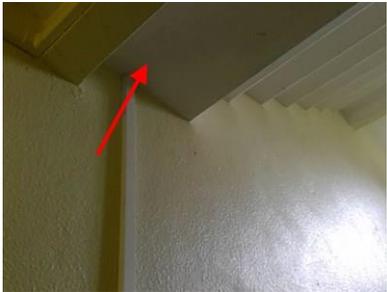
ZPSO007 : Couche1: Peinture décorative (pailletées, gouttelettes...) + Couche2: Enduit à base de plâtre lissé ou taloché						
Niveau : Rez de chaussée, 1er étage, 2ème étage, 3ème étage, 4ème étage						
Localisation	n° de sondage	Zone	Echantillon	Etat de conservation	Analyse	Photo
Palier	1	Plafond	Couche1: Peinture décorative (pailletées, gouttelettes...) + Couche2: Enduit à base de plâtre lissé ou taloché		<u>Analyse:</u> P013 <u>Partie analysée par le laboratoire:</u> - Matériau de type peinture (blanc) ; matériau semi-dur de type enduit (blanc) ; matériau semi-dur (gris) en traces : Absence d'amiante

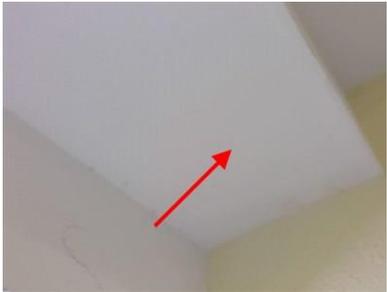
Palier 1	4	Plafond	Couche1: Peinture décorative (pailletées, gouttelettes...) + Couche2: Enduit à base de plâtre lissé ou taloché		<u>Analyse:</u> P013, P014, P015	Idem photo : P013; P014; P015
Demi- Palier 2	5	Plafond	Couche1: Peinture décorative (pailletées, gouttelettes...) + Couche2: Enduit à base de plâtre lissé ou taloché		<u>Analyse:</u> P014 <u>Partie analysée par le laboratoire:</u> - Matériau de type système d'enduit peinture (blanc) ; matériau dur de type mortier, béton, chape (gris) : Absence d'amiante

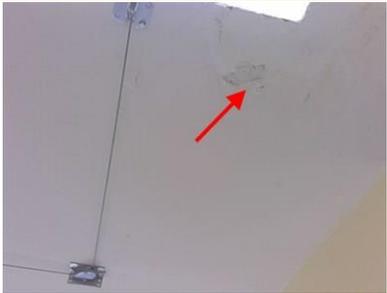
Palier 3	8	Plafond	Couche1: Peinture décorative (pailletées, gouttelettes...) + Couche2: Enduit à base de plâtre lissé ou taloché		<u>Analyse:</u> P013, P014, P015	Idem photo : P013; P014; P015
Demi- Palier 4	9	Plafond	Couche1: Peinture décorative (pailletées, gouttelettes...) + Couche2: Enduit à base de plâtre lissé ou taloché		<u>Analyse:</u> P013, P014, P015	Idem photo : P013; P014; P015
Palier 4	10	Plafond	Couche1: Peinture décorative (pailletées, gouttelettes...) + Couche2: Enduit à base de plâtre lissé ou taloché		<u>Analyse:</u> P015 <u>Partie analysée par le laboratoire:</u> - Matériau de type système d'enduit peinture (blanc) ; matériau semi-dur de type plâtre (blanc) : Absence d'amiante

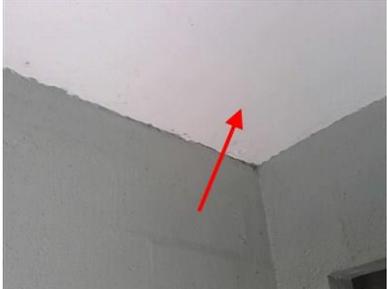
Localisation	n° de sondage	Zone	Echantillon	Etat de conservation	Analyse	Photo
Local poubelle	1	Plafond	Colle de dalles		<u>Analyse:</u> P020 <u>Partie analysée par le laboratoire:</u> - Phase 2 Matériau de type peinture (blanc) ; matériau semi-dur (blanc) ; matériau semi-dur (fibreuse) (noir) + (marron) Absence d'amiante

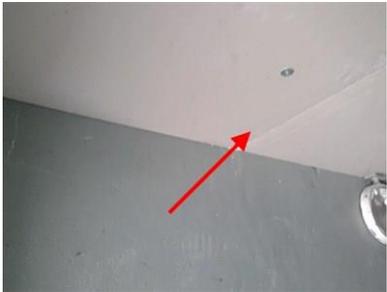
ZPSO013 : plaques de plâtre						
Niveau : Extérieur						
Localisation	n° de sondage	Zone	Echantillon	Etat de conservation	Analyse	Photo
Local poubelle	1	Plafond	plaques de plâtre		<p>Analyse: P021</p> <p>Partie analysée par le laboratoire: - Phase 2 Matériau de type polystyrène (blanc) ; matériau semi-dur de type plaque (plâtreux) (marron) Absence d'amiante</p>

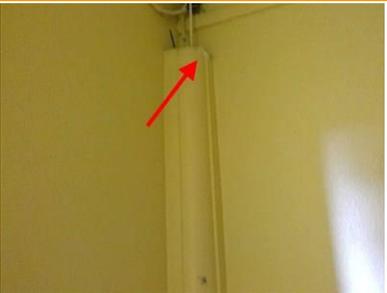
ZPSO008 : Conduit en fibres-ciment						
Niveau : Rez de chaussée, 1er étage, 2ème étage, 3ème étage, 4ème étage						
Localisation	n° de sondage	Zone	Echantillon	Etat de conservation	Analyse	Photo
Palier	1	sol/plafond	<p>Identifiant: ZPSO008 Réf. échantillon: MA2203030766/P016 Réf. laboratoire: 22EK027072-015 Description: Conduit en fibres-ciment Composant de la construction: 6 - Conduits et accessoires intérieurs - Conduits de fluides (air, eau, vapeur, fumée, échappement, autres fluides) Partie à sonder: Conduit en fibres-ciment Justificatif: Après analyse en laboratoire</p>		<p>Analyse: P016</p> <p>Partie analysée par le laboratoire: - Matériau de type système d'enduit peinture (jaune) ; matériau dur fibreux de type fibres-ciment (gris) ; Présence d'amiante</p>

Dans le cas où des matériaux contenant de l'amiante ont été repérés, il convient s'il a lieu de confier le désamiantage à une entreprise certifiée. Le repérage est conforme à la réglementation dans le cadre de cette mission. Toutefois, il n'est jamais possible d'être parfaitement exhaustif, dans la mesure où un sondage n'est représentatif qu'à l'endroit précis du support investigué. Il convient donc de rester toujours très vigilant lors des travaux quant à l'éventuelle mise à jour de matériaux suspects ce qui nécessitera un repérage complémentaire.
