Rapport de repérage des matériaux et produits contenant de l'amiante avant réalisation de travaux dans un immeuble bâti

Numéro de dossier : MA2203030766
Date d'édition: 28/03/2022

1 Square Beauregard
77140 Nemours

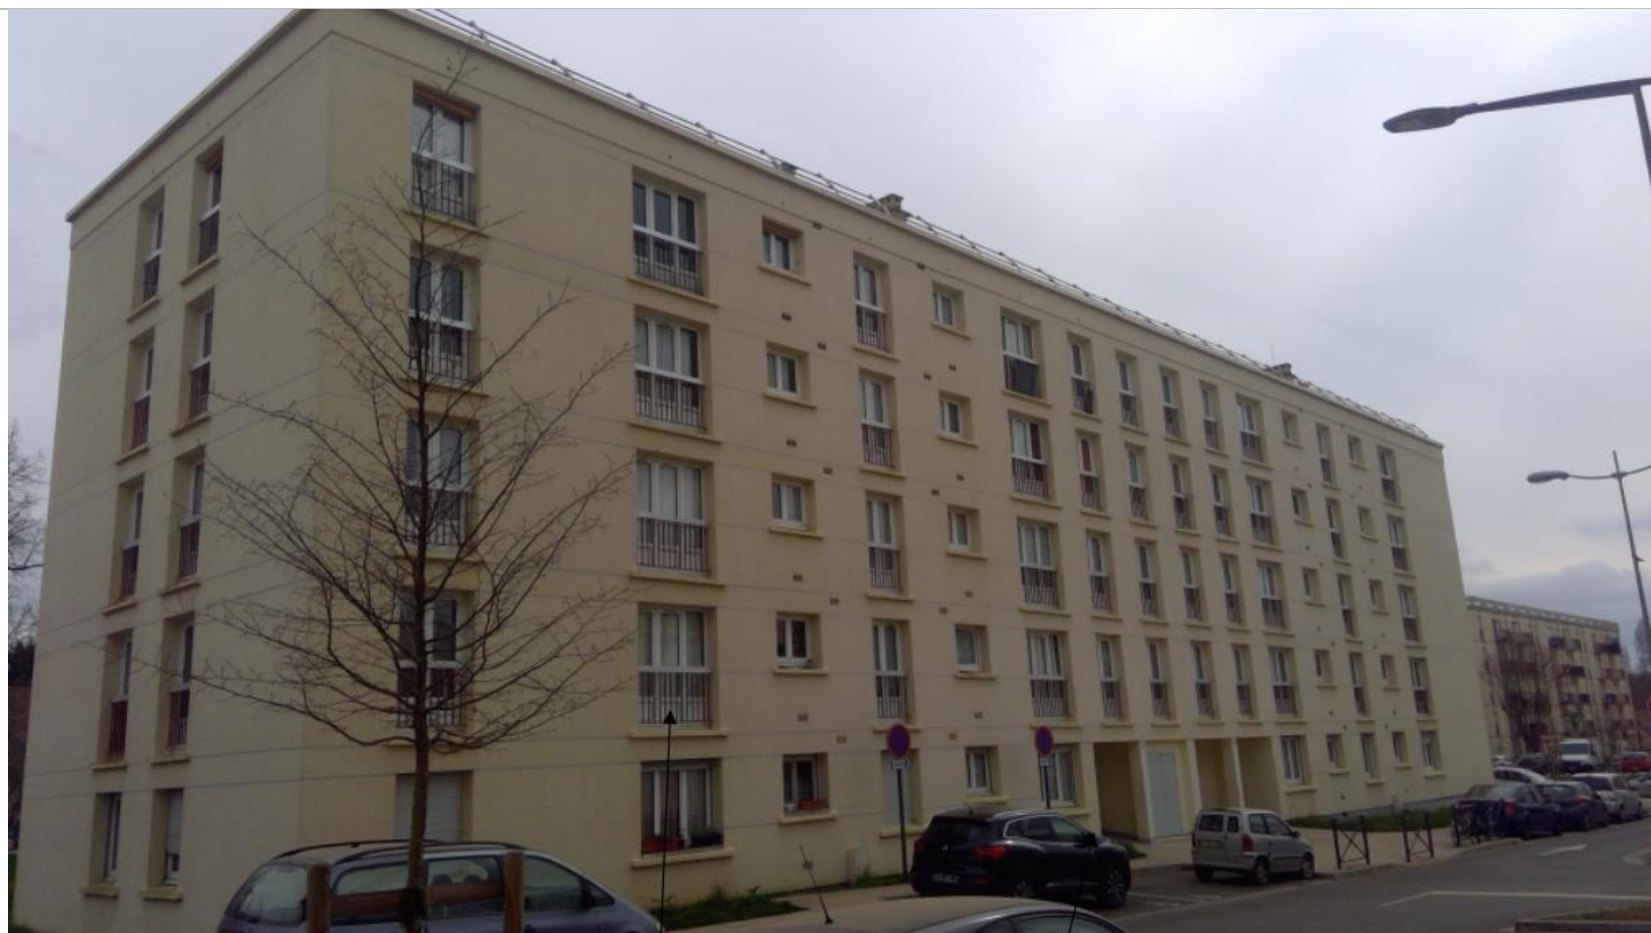
Façade Sud

P006
(cf. tableau des analyses)

P001
(cf. tableau des analyses)

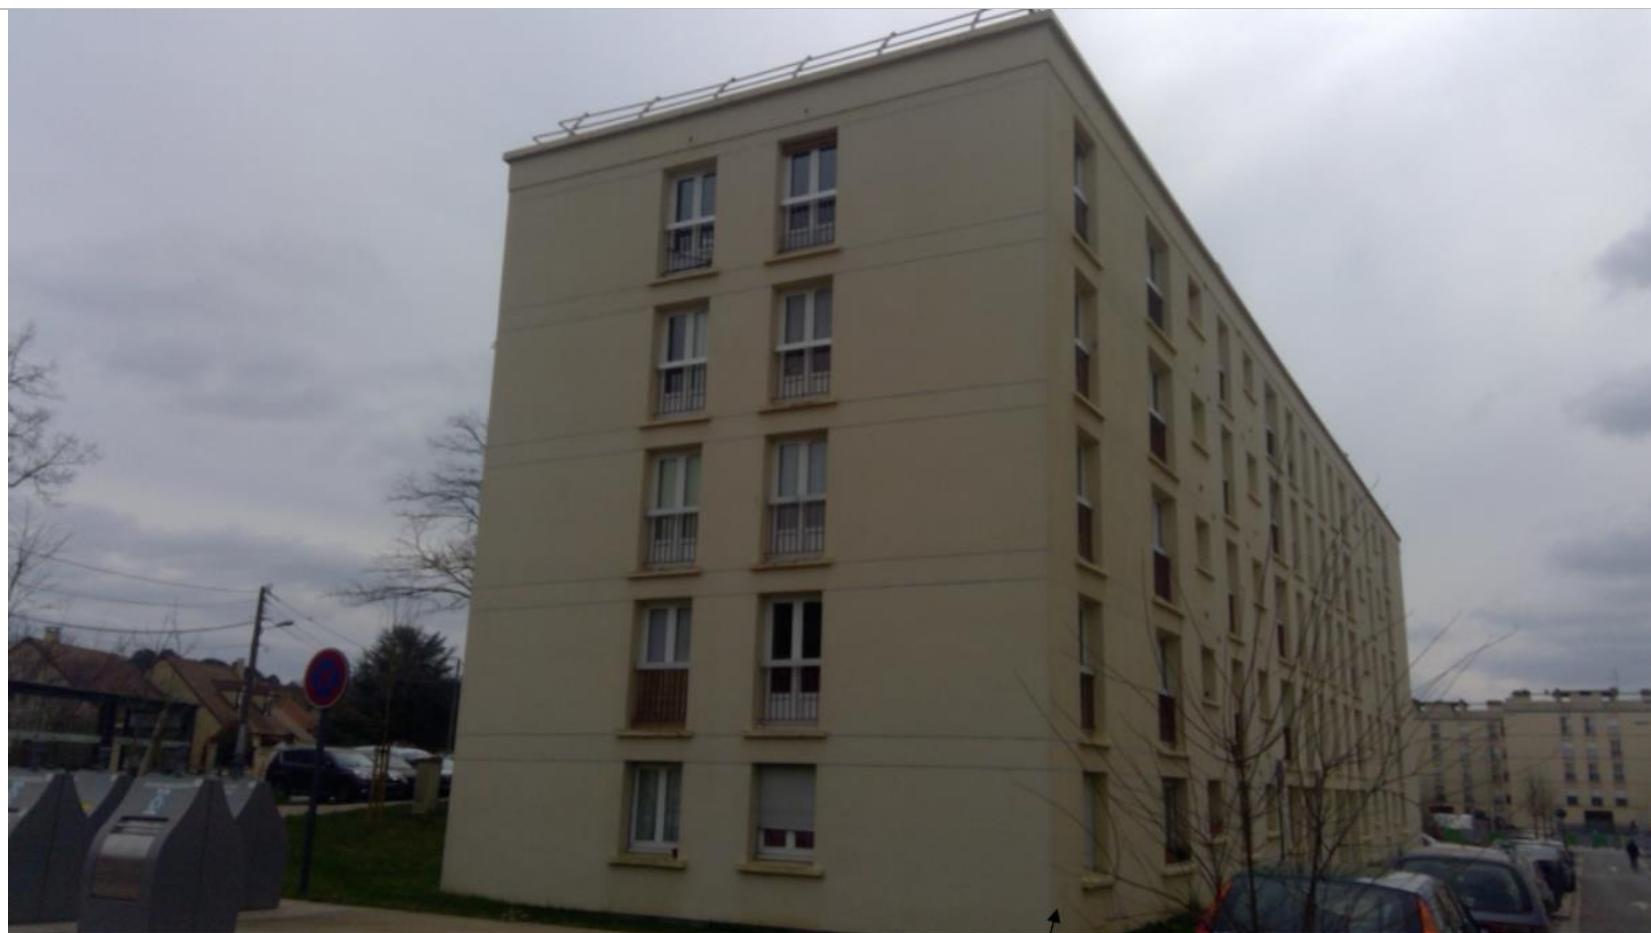
Façade Est

P003
(cf. tableau des analyses)

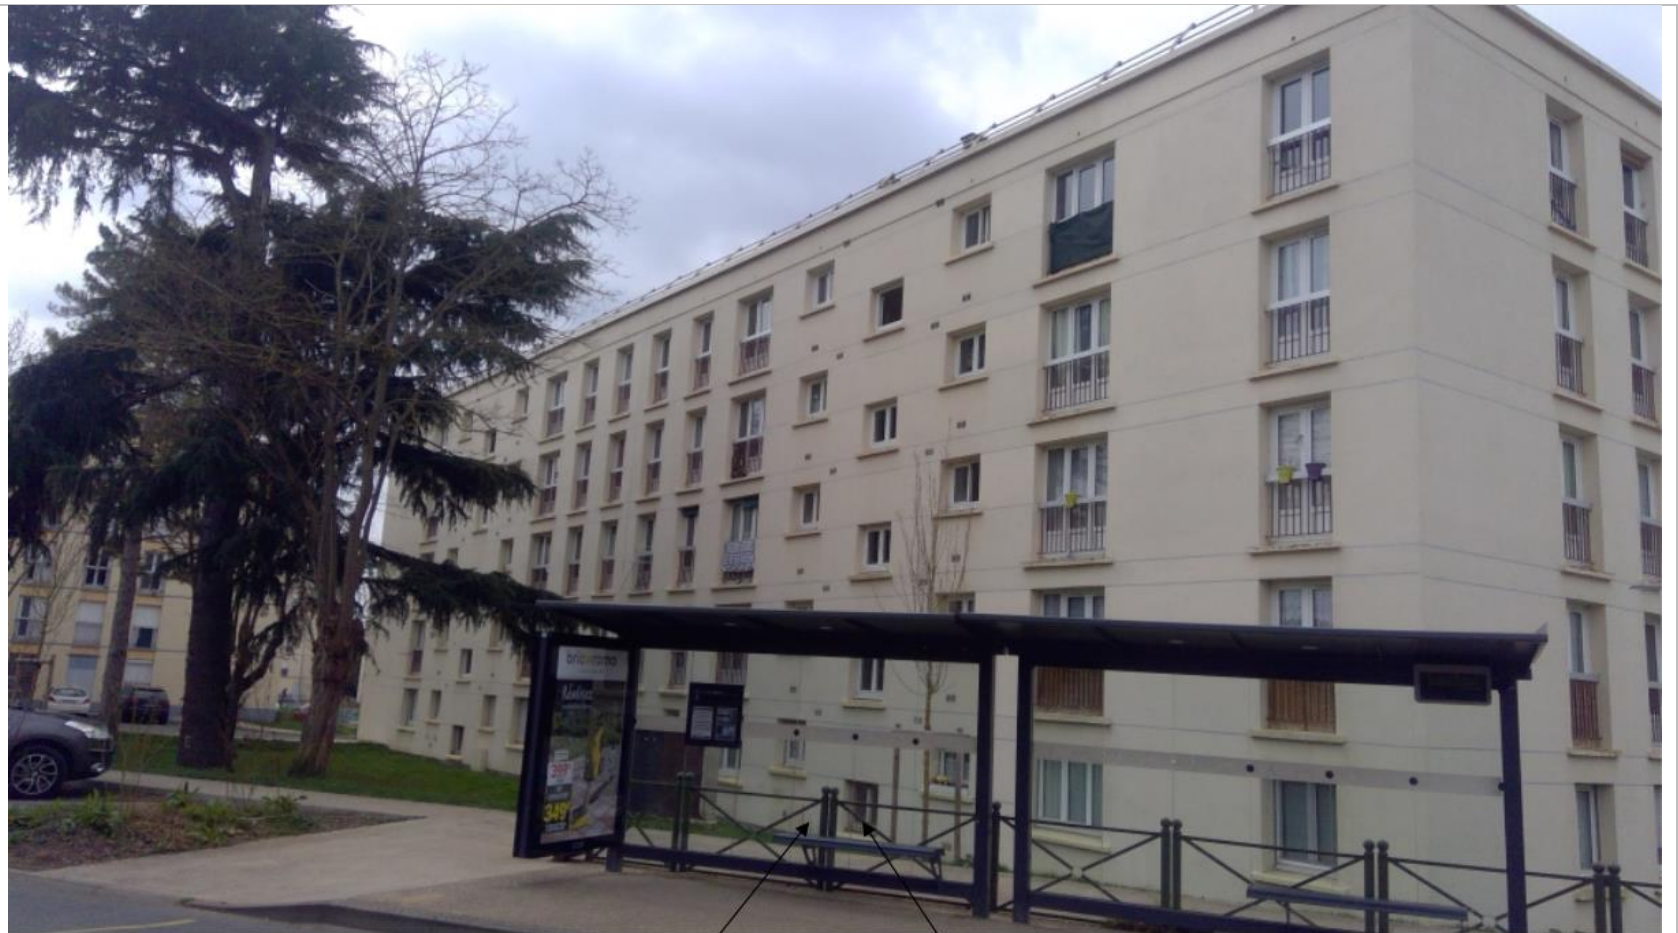
Façade Nord

P002
(cf. tableau des analyses)

P007
(cf. tableau des analyses)

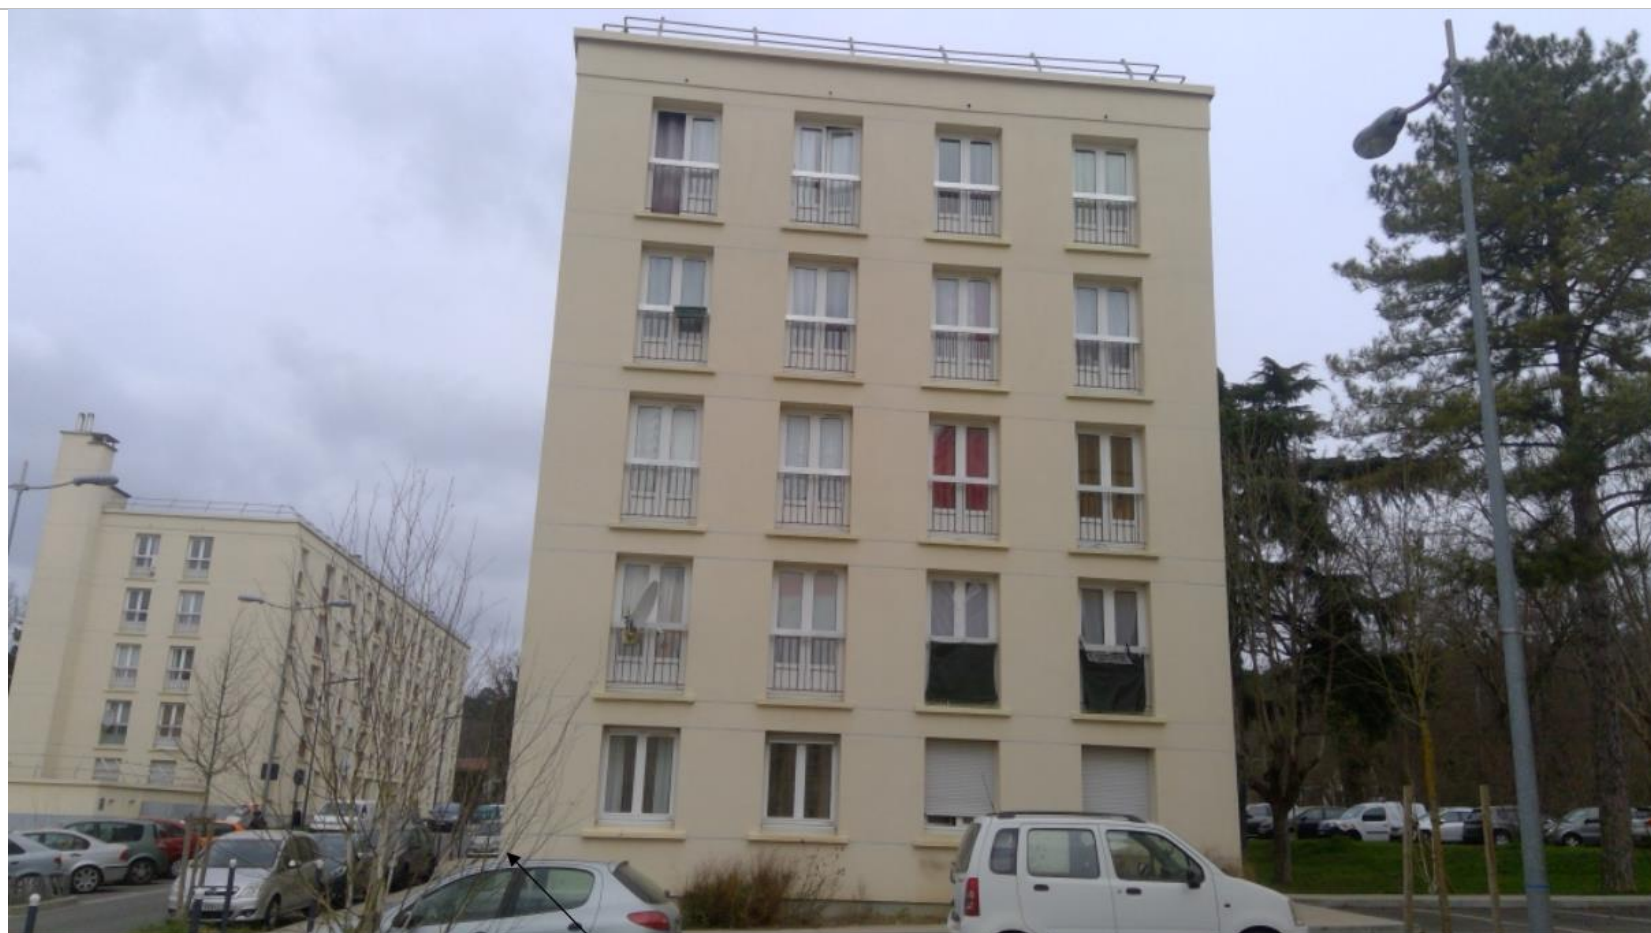
Façade Ouest

P004
(cf. tableau des analyses)

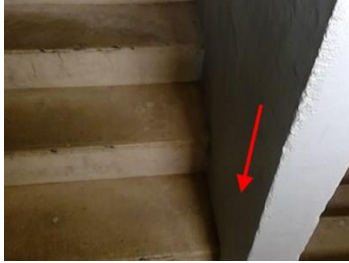
Localisation	n° de sondage	Zone	Prélèvement effectué / Sondage et extension	Echantillon	Analyse	Photo
Cage d'escalier	1	Mur de refend	Oui Sous-Sol - Cage d'escalier : Mur B	<p><u>Identifiant:</u> ZPSO004 <u>Réf. échantillon:</u> MA2203030766/P008 <u>Réf. laboratoire:</u> 22EK027072-007 <u>Description:</u> Couche1: Peinture décorative (pailletées, gouttelettes, ...) + Couche2: Enduit à base de ciment lissé ou taloché <u>Composant de la construction:</u> 3 - Parois verticales intérieures - Revêtements de murs, poteaux, cloisons, gaines, coffres + 3 - Parois verticales intérieures - Murs et cloisons maçonnés <u>Partie à sonder:</u> Couche1: Peinture décorative (pailletées, gouttelettes, ...) + Couche2: Enduit à base de ciment lissé ou taloché <u>Justificatif:</u> Après analyse en laboratoire</p>	<p><u>Analyse:</u> P008 <u>Partie analysée par le laboratoire:</u> - Matériau de type peinture (gris) ; matériau semi-dur de type enduit (blanc) ; matériau dur de type mortier, béton, chape (poudreux) (gris) : Absence d'amiante</p>

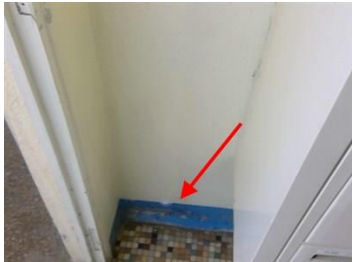
Localisation	n° de sondage	Zone	Prélèvement effectué / Sondage et extension	Echantillon	Analyse	Photo
Hall	1	Mur de refend	Oui Rez de chaussée - Hall : Mur B	<p><u>Identifiant:</u> ZPSO005</p> <p><u>Echantillon:</u> MA2203030766/P009, réf. labo.: 22EK027072-008 MA2203030766/P010, réf. labo.: 22EK027072-009 MA2203030766/P011, réf. labo.: 22EK027072-010</p> <p><u>Description:</u> Couche1: Peinture décorative (pailletées, gouttelettes, ...) + Couche2: Enduit à base de plâtre lissé ou taloché</p> <p><u>Composant de la construction:</u> 3 - Parois verticales intérieures - Revêtements de murs, poteaux, cloisons, gaines, coffres + 3 - Parois verticales intérieures - Murs et cloisons maçonnés</p> <p><u>Partie à sonder:</u> Couche1: Peinture décorative (pailletées, gouttelettes, ...) + Couche2: Enduit à base de plâtre lissé ou taloché</p> <p><u>Justificatif:</u> Après analyse en laboratoire</p>	<p><u>Analyse:</u> P009</p> <p><u>Partie analysée par le laboratoire:</u> - Matériau de type système d'enduit peinture (bleu) ; matériau dur de type mortier, béton, chape (gris) : Absence d'amiante</p>

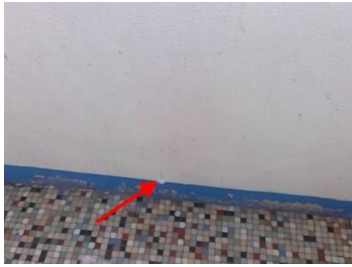
Demi- Palier 2	5	Mur de refend	Oui 2ème étage - Demi- Palier 2 : Mur A	<p><u>Identifiant:</u> ZPSO005</p> <p><u>Echantillon:</u> MA2203030766/P009, réf. labo.: 22EK027072-008 MA2203030766/P010, réf. labo.: 22EK027072-009 MA2203030766/P011, réf. labo.: 22EK027072-010</p> <p><u>Description:</u> Couche1: Peinture décorative (pailletées, gouttelettes, ...) + Couche2: Enduit à base de plâtre lissé ou taloché</p> <p><u>Composant de la construction:</u> 3 - Parois verticales intérieures - Revêtements de murs, poteaux, cloisons, gaines, coffres + 3 - Parois verticales intérieures - Murs et cloisons maçonnés</p> <p><u>Partie à sonder:</u> Couche1: Peinture décorative (pailletées, gouttelettes, ...) + Couche2: Enduit à base de plâtre lissé ou taloché</p> <p><u>Justificatif:</u> Après analyse en laboratoire</p>	<p><u>Analyse:</u> P010</p> <p><u>Partie analysée par le laboratoire:</u> - Matériau de type système d'enduit peinture (bleu) ; matériau dur de type mortier, béton, chape (gris) : Absence d'amiante</p>

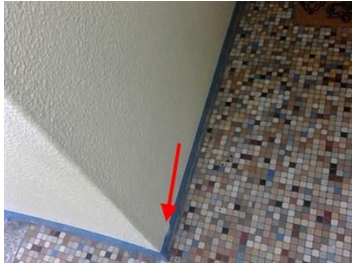
Demi- Palier 4	9	Mur de refend	Sondage et extension de la ZPSO du ou des prélèvement(s) : P009, P010, P011	<p><u>Identifiant:</u> ZPSO005 <u>Echantillon:</u> MA2203030766/P009, réf. labo.: 22EK027072-008 MA2203030766/P010, réf. labo.: 22EK027072-009 MA2203030766/P011, réf. labo.: 22EK027072-010 <u>Description:</u> Couche1: Peinture décorative (paillétées, gouttelettes, ...) + Couche2: Enduit à base de plâtre lissé ou taloché <u>Composant de la construction:</u> 3 - Parois verticales intérieures - Revêtements de murs, poteaux, cloisons, gaines, coffres + 3 - Parois verticales intérieures - Murs et cloisons maçonnés <u>Partie à sonder:</u> Couche1: Peinture décorative (paillétées, gouttelettes, ...) + Couche2: Enduit à base de plâtre lissé ou taloché <u>Justificatif:</u> Après analyse en laboratoire</p>	<p><u>Analyse:</u> P009, P010, P011</p>	Idem photo : P009; P010; P011
Palier 4	10	Mur de refend	Oui 4ème étage - Palier 4 : Mur B	<p><u>Identifiant:</u> ZPSO005 <u>Echantillon:</u> MA2203030766/P009, réf. labo.: 22EK027072-008 MA2203030766/P010, réf. labo.: 22EK027072-009 MA2203030766/P011, réf. labo.: 22EK027072-010 <u>Description:</u> Couche1: Peinture décorative (paillétées, gouttelettes, ...) + Couche2: Enduit à base de plâtre lissé ou taloché <u>Composant de la construction:</u> 3 - Parois verticales intérieures - Revêtements de murs, poteaux, cloisons, gaines, coffres + 3 - Parois verticales intérieures - Murs et cloisons maçonnés <u>Partie à sonder:</u> Couche1: Peinture décorative (paillétées, gouttelettes, ...) + Couche2: Enduit à base de plâtre lissé ou taloché <u>Justificatif:</u> Après analyse en laboratoire</p>	<p><u>Analyse:</u> P011 <u>Partie analysée par le laboratoire:</u> - Matériau de type système d'enduit peinture (bleu) ; matériau dur de type mortier, béton, chape (gris) : Absence d'amiante</p>

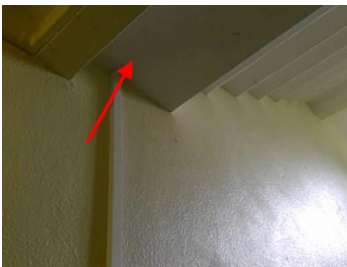
Localisation	n° de sondage	Zone	Prélèvement effectué / Sondage et extension	Echantillon	Analyse	Photo
Palier	1	Plafond	Oui Rez de chaussée - Palier : Plafond	<p><u>Identifiant:</u> ZPSO007</p> <p><u>Echantillon:</u> MA2203030766/P013, réf. labo.: 22EK027072-012 MA2203030766/P014, réf. labo.: 22EK027072-013 MA2203030766/P015, réf. labo.: 22EK027072-014</p> <p><u>Description:</u> Couche1: Peinture décorative (pailletées, gouttelettes...) + Couche2: Enduit à base de plâtre lissé ou taloché</p> <p><u>Composant de la construction:</u> 4 - Plafonds et faux plafonds - Plafonds</p> <p><u>Partie à sonder:</u> Couche1: Peinture décorative (pailletées, gouttelettes...) + Couche2: Enduit à base de plâtre lissé ou taloché</p> <p><u>Justificatif:</u> Après analyse en laboratoire</p>	<p><u>Analyse:</u> P013</p> <p><u>Partie analysée par le laboratoire:</u> - Matériau de type peinture (blanc) ; matériau semi-dur de type enduit (blanc) ; matériau semi-dur (gris) en traces : Absence d'amiante</p>

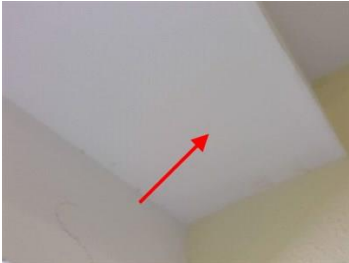
Palier 1	4	Plafond	Sondage et extension de la ZPSO du ou des prélèvement(s) : P013, P014, P015	<p>Identifiant: ZPSO007 Echantillon: MA2203030766/P013, réf. labo.: 22EK027072-012 MA2203030766/P014, réf. labo.: 22EK027072-013 MA2203030766/P015, réf. labo.: 22EK027072-014 Description: Couche1: Peinture décorative (pailletées, gouttelettes...) + Couche2: Enduit à base de plâtre lissé ou taloché Composant de la construction: 4 - Plafonds et faux plafonds - Plafonds Partie à sonder: Couche1: Peinture décorative (pailletées, gouttelettes...) + Couche2: Enduit à base de plâtre lissé ou taloché Justificatif: Après analyse en laboratoire</p>	<p>Analyse: P013, P014, P015</p>	Idem photo : P013; P014; P015
Demi- Palier 2	5	Plafond	Oui 2ème étage - Demi- Palier 2 : Plafond	<p>Identifiant: ZPSO007 Echantillon: MA2203030766/P013, réf. labo.: 22EK027072-012 MA2203030766/P014, réf. labo.: 22EK027072-013 MA2203030766/P015, réf. labo.: 22EK027072-014 Description: Couche1: Peinture décorative (pailletées, gouttelettes...) + Couche2: Enduit à base de plâtre lissé ou taloché Composant de la construction: 4 - Plafonds et faux plafonds - Plafonds Partie à sonder: Couche1: Peinture décorative (pailletées, gouttelettes...) + Couche2: Enduit à base de plâtre lissé ou taloché Justificatif: Après analyse en laboratoire</p>	<p>Analyse: P014 Partie analysée par le laboratoire: - Matériau de type système d'enduit peinture (blanc) ; matériau dur de type mortier, béton, chape (gris) : Absence d'amiante</p>

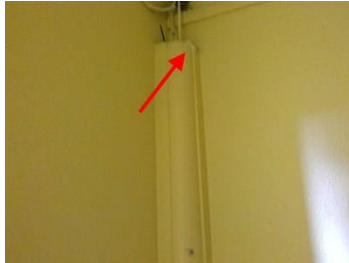
ZPSO008 : Conduit en fibres-ciment						
Niveau : Rez de chaussée, 1er étage, 2ème étage, 3ème étage, 4ème étage						
Localisation	n° de sondage	Zone	Prélèvement effectué / Sondage et extension	Echantillon	Analyse	Photo
Palier	1	sol/plafond	Oui Rez de chaussée - Palier : sol/plafond	<u>Identifiant:</u> ZPSO008 <u>Réf. échantillon:</u> MA2203030766/P016 <u>Réf. laboratoire:</u> 22EK027072-015 <u>Description:</u> Conduit en fibres-ciment <u>Composant de la construction:</u> 6 - Conduits et accessoires intérieurs - Conduits de fluides (air, eau, vapeur, fumée, échappement, autres fluides) <u>Partie à sonder:</u> Conduit en fibres-ciment <u>Justificatif:</u> Après analyse en laboratoire	<u>Analyse:</u> P016 <u>Partie analysée par le laboratoire:</u> - Matériau de type système d'enduit peinture (jaune) ; matériau dur fibreux de type fibres-ciment (gris) : Présence d'amiante

Dans le cas où des matériaux contenant de l'amiante ont été repérés, il convient s'il a lieu de confier le désamiantage à une entreprise certifiée. Le repérage est conforme à la réglementation dans le cadre de cette mission. Toutefois, il n'est jamais possible d'être parfaitement exhaustif, dans la mesure où un sondage n'est représentatif qu'à l'endroit précis du support investigué. Il convient donc de rester toujours très vigilant lors des travaux quant à l'éventuelle mise à jour de matériaux suspects ce qui nécessitera un repérage complémentaire.

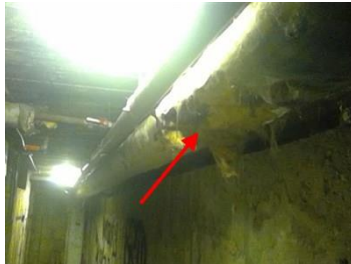
Localisation	n° de sondage	Zone	Prélèvement effectué / Sondage et extension	Echantillon	Analyse	Photo
Cave	1	Plafond	Oui Sous-Sol - Cave : Plafond	<p><u>Identifiant:</u> ZPSO011 <u>Réf. échantillon:</u> MA2203030766/P019 <u>Réf. laboratoire:</u> 22EK027072-016 <u>Description:</u> Calorifuge (tresses, coquilles, matelas...) <u>Composant de la construction:</u> 6 - Conduits et accessoires intérieurs - Conduits de fluides (air, eau, vapeur, fumée, échappement, autres fluides) <u>Partie à sonder:</u> Calorifuge (tresses, coquilles, matelas...) <u>Justificatif:</u> Après analyse en laboratoire</p>	<p><u>Analyse:</u> P019 <u>Partie analysée par le laboratoire:</u> - Phase 1 Matériau semi-dur de type plâtre (blanc) ; matériau (gris) Absence d'amiante - Phase 2 Matériau de type maillage de fibres (beige) Absence d'amiante - Phase 3 Matériau fibreux de type isolant (jaune) Absence d'amiante</p>

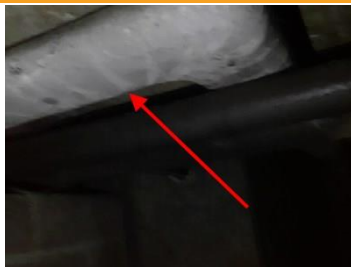
Localisation	n° de sondage	Zone	Prélèvement effectué / Sondage et extension	Echantillon	Analyse	Photo
Local 2	1	Plafond	Oui Extérieur - Local 2 : Plafond	<p><u>Identifiant:</u> ZPSO014 <u>Réf. échantillon:</u> MA2203030766/P022 <u>Réf. laboratoire:</u> 22EK027072-019 <u>Description:</u> Calorifuge (tresses, coquilles, matelas...) <u>Composant de la construction:</u> 6 - Conduits et accessoires intérieurs - Conduits de fluides (air, eau, vapeur, fumée, échappement, autres fluides) <u>Partie à sonder:</u> Calorifuge (tresses, coquilles, matelas...) <u>Justificatif:</u> Après analyse en laboratoire</p>	<p><u>Analyse:</u> P022 <u>Partie analysée par le laboratoire:</u> - Phase 2 Matériau souple (gris) ; matériau souple (fibreux) (blanc) ; matériau (gris) Présence d'amiante - Phase 3 Matériau fibreux de type isolant (jaune) Absence d'amiante</p>
