Rapport de repérage des matériaux et produits contenant de l'amiante avant réalisation de travaux dans un immeuble bâti

Numéro de dossier : MA2203030767
Date d'édition: 31/03/2022

25 Square Beauregard
77140 Nemours

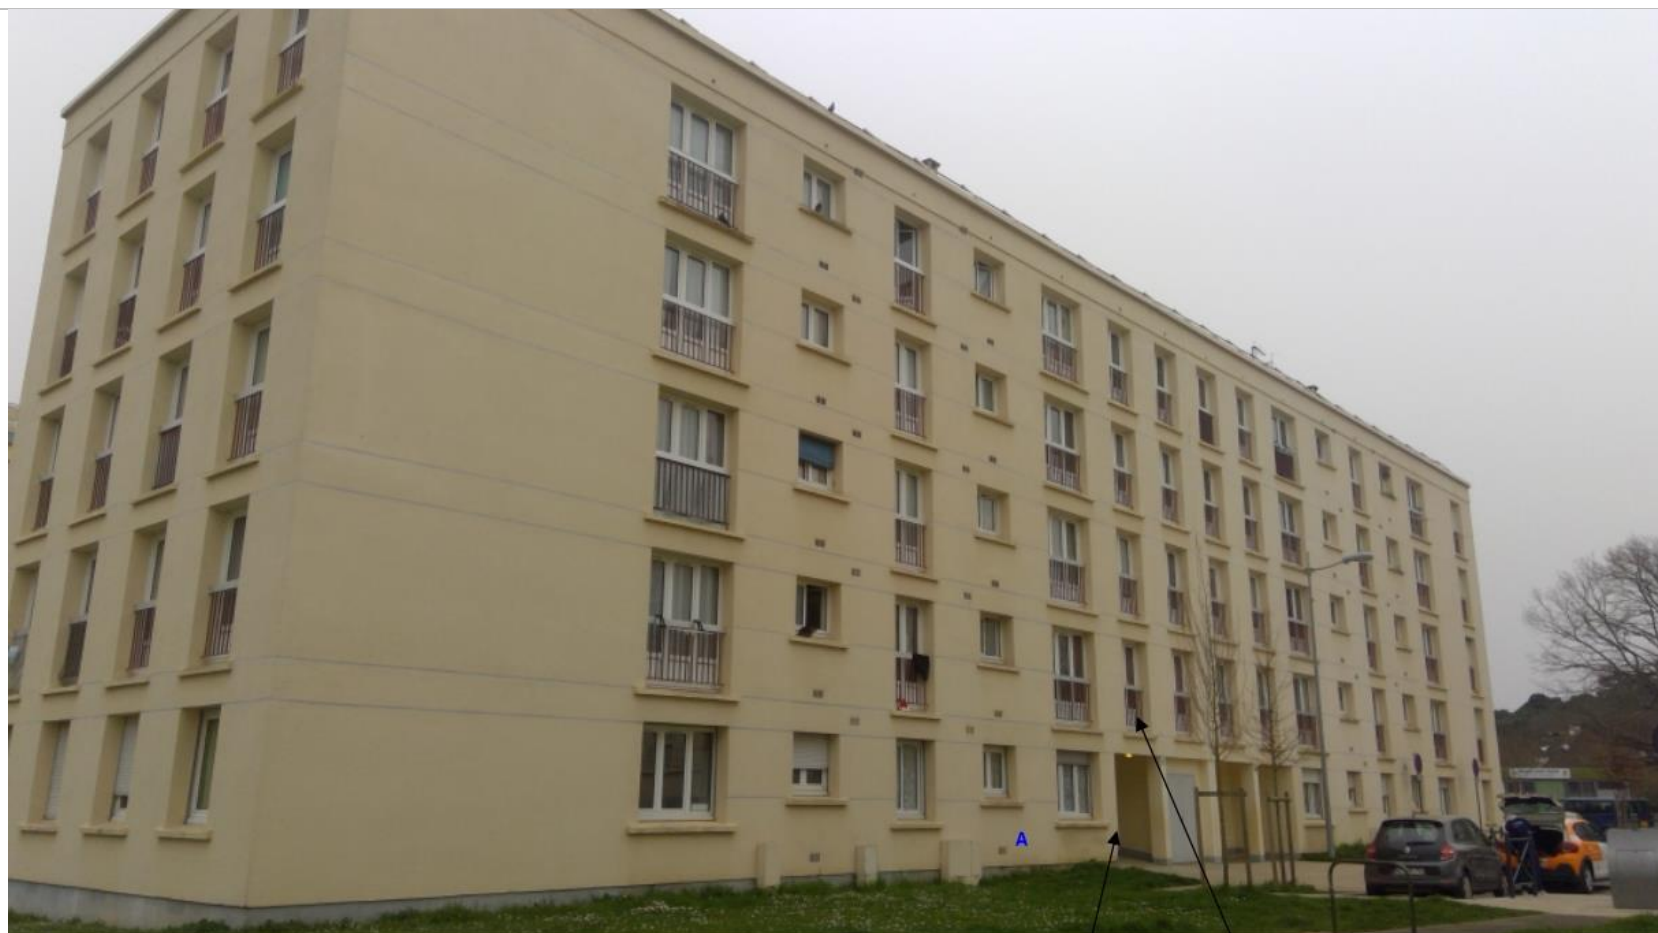
Façade Sud

P001
(cf. tableau des analyses)

P006
(cf. tableau des analyses)

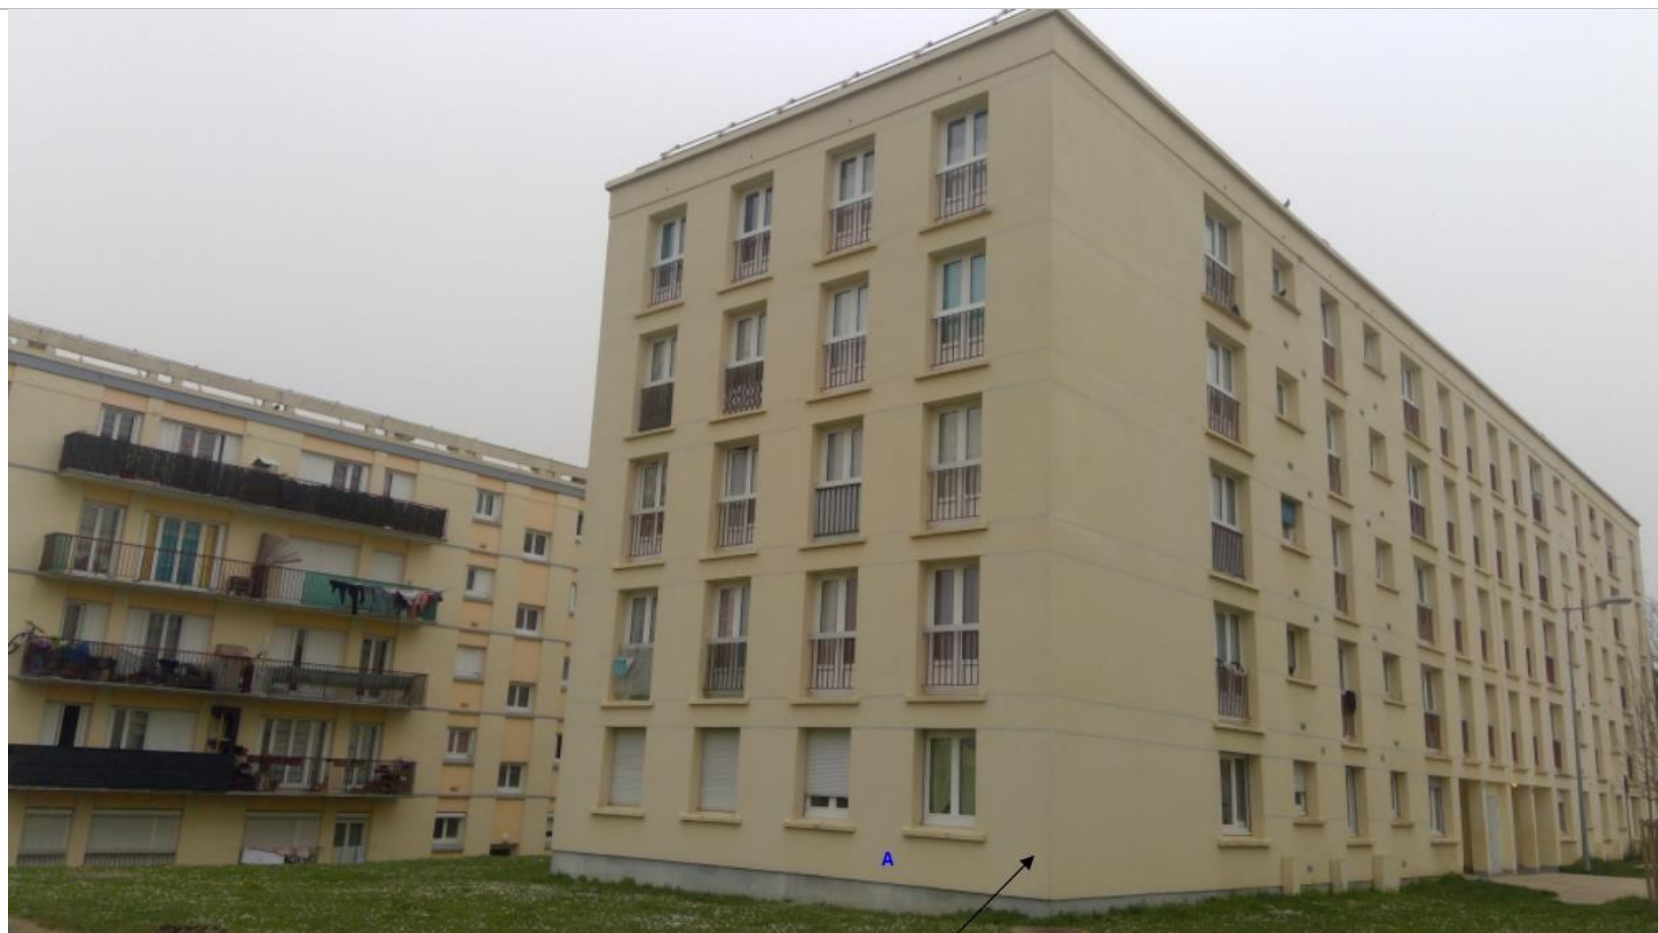
Façade Est

P003
(cf. tableau des analyses)

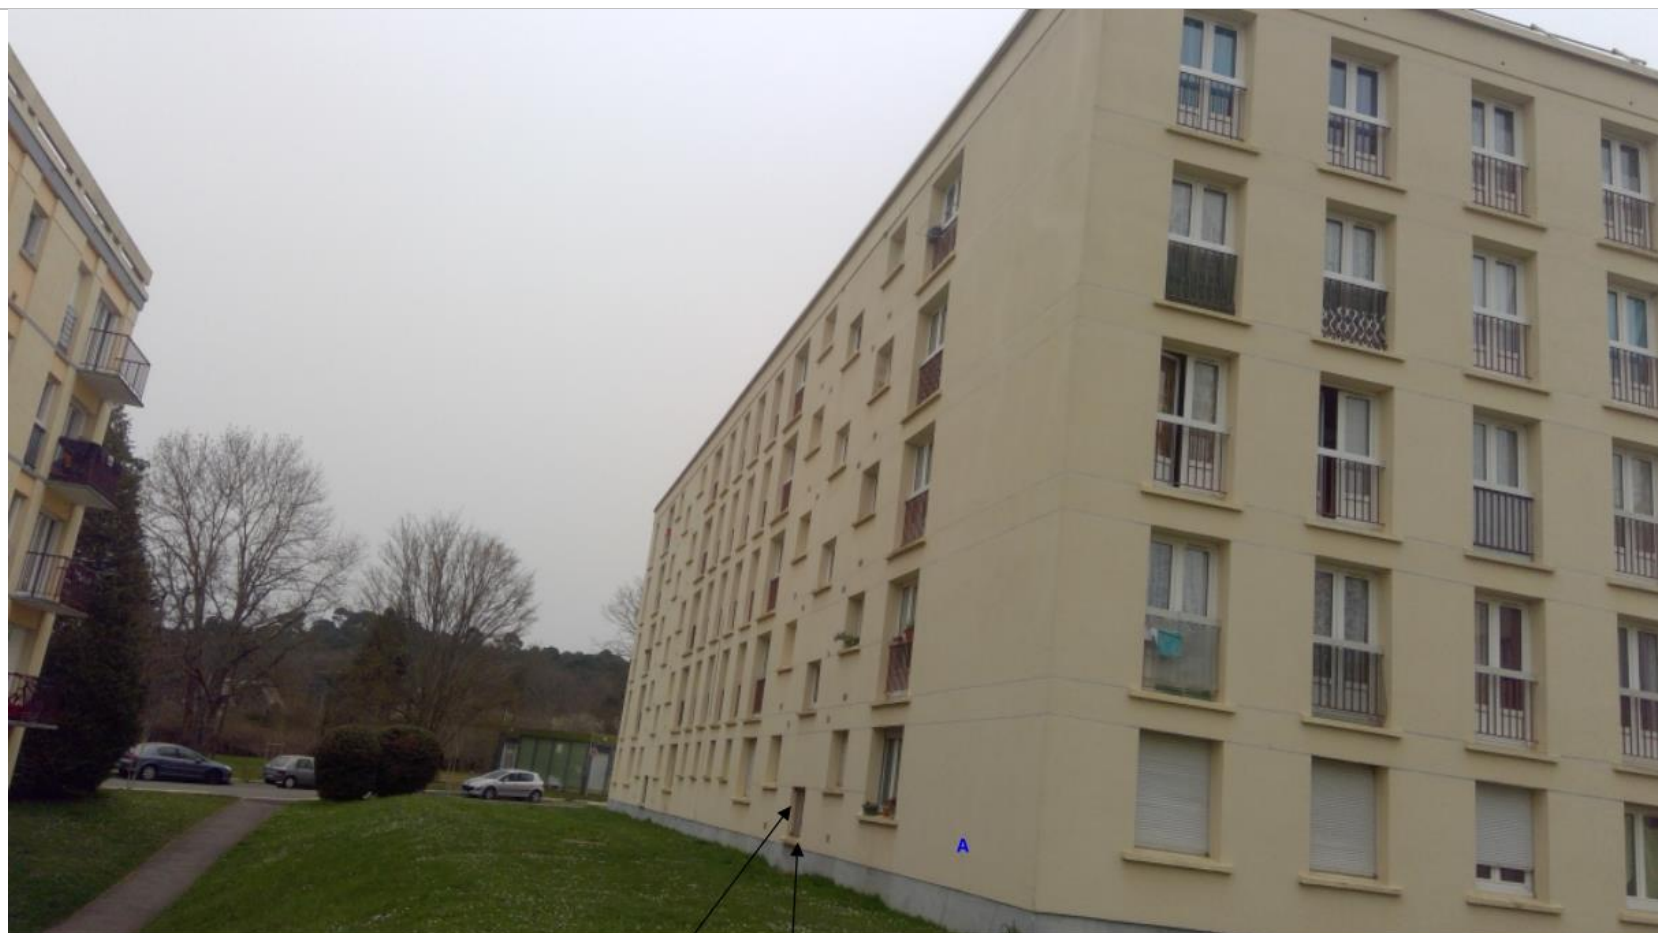
Façade Nord

P007
(cf. tableau des analyses)

P002
(cf. tableau des analyses)

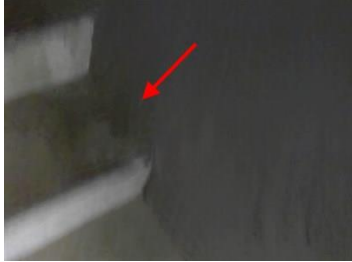
ZPSO004 : Couche1: Peinture décorative (pailletées, gouttelettes, ...) + Couche2: Enduit à base de ciment lissé ou taloché

Localisation	n° de sondage	Zone	Prélèvement effectué / Sondage et extension	Echantillon	Analyse	Photo
Cage d'escalier	1	Mur de refend	Oui Sous-Sol - Cage d'escalier : Mur B	<p><u>Identifiant:</u> ZPSO004 <u>Réf. échantillon:</u> MA2203030767/P008 <u>Réf. laboratoire:</u> 22EK027073-007 <u>Description:</u> Couche1: Peinture décorative (pailletées, gouttelettes, ...) + Couche2: Enduit à base de ciment lissé ou taloché <u>Composant de la construction:</u> 3 - Parois verticales intérieures - Revêtements de murs, poteaux, cloisons, gaines, coffres + 3 - Parois verticales intérieures - Murs et cloisons maçonnés <u>Partie à sonder:</u> Couche1: Peinture décorative (pailletées, gouttelettes, ...) + Couche2: Enduit à base de ciment lissé ou taloché <u>Justificatif:</u> Après analyse en laboratoire</p>	<p><u>Analyse:</u> P008 <u>Partie analysée par le laboratoire:</u> - Matériau de type peinture (gris) ; matériau dur de type mortier, béton, chape (gris) : Absence d'amiante</p>

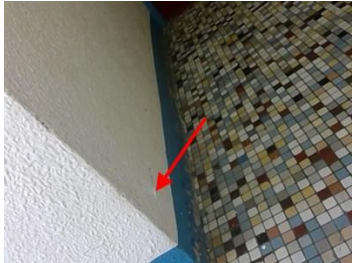
ZPSO005 : Couche1: Peinture décorative (pailletées, gouttelettes, ...) + Couche2: Enduit à base de plâtre lissé ou taloché

Demi- Palier 4	9	Mur de refend	Sondage et extension de la ZPSO du ou des prélèvement(s) : P009, P010, P011	<p><u>Identifiant:</u> ZPSO005 <u>Echantillon:</u> MA2203030767/P009, réf. labo.: 22EK027073-008 MA2203030767/P010, réf. labo.: 22EK027073-009 MA2203030767/P011, réf. labo.: 22EK027073-010 <u>Description:</u> Couche1: Peinture décorative (pailletées, gouttelettes, ...) + Couche2: Enduit à base de plâtre lissé ou taloché <u>Composant de la construction:</u> 3 - Parois verticales intérieures - Revêtements de murs, poteaux, cloisons, gaines, coffres + 3 - Parois verticales intérieures - Murs et cloisons maçonnés <u>Partie à sonder:</u> Couche1: Peinture décorative (pailletées, gouttelettes, ...) + Couche2: Enduit à base de plâtre lissé ou taloché <u>Justificatif:</u> Après analyse en laboratoire</p>	<p><u>Analyse:</u> P009, P010, P011</p>	Idem photo : P009; P010; P011
Palier 4	10	Mur de refend	Oui 4ème étage - Palier 4 : Mur B	<p><u>Identifiant:</u> ZPSO005 <u>Echantillon:</u> MA2203030767/P009, réf. labo.: 22EK027073-008 MA2203030767/P010, réf. labo.: 22EK027073-009 MA2203030767/P011, réf. labo.: 22EK027073-010 <u>Description:</u> Couche1: Peinture décorative (pailletées, gouttelettes, ...) + Couche2: Enduit à base de plâtre lissé ou taloché <u>Composant de la construction:</u> 3 - Parois verticales intérieures - Revêtements de murs, poteaux, cloisons, gaines, coffres + 3 - Parois verticales intérieures - Murs et cloisons maçonnés <u>Partie à sonder:</u> Couche1: Peinture décorative (pailletées, gouttelettes, ...) + Couche2: Enduit à base de plâtre lissé ou taloché <u>Justificatif:</u> Après analyse en laboratoire</p>	<p><u>Analyse:</u> P011 <u>Partie analysée par le laboratoire:</u> - Matériau de type système d'enduit peinture (blanc) ; matériau dur de type mortier, béton, chape (gris) : Absence d'amiante</p>

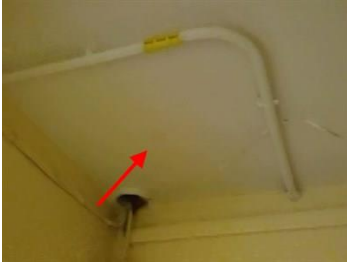
ZPSO007 : Couche1: Peinture décorative (pailletées, gouttelettes...) + Couche2: Enduit à base de plâtre lissé ou taloché

Localisation	n° de sondage	Zone	Prélèvement effectué / Sondage et extension	Echantillon	Analyse	Photo
Palier	1	Plafond	Oui Rez de chaussée - Palier : Plafond	<p><u>Identifiant:</u> ZPSO007</p> <p><u>Echantillon:</u> MA2203030767/P013, réf. labo.: 22EK027073-012 MA2203030767/P014, réf. labo.: 22EK027073-013 MA2203030767/P015, réf. labo.: 22EK027073-014</p> <p><u>Description:</u> Couche1: Peinture décorative (pailletées, gouttelettes...) + Couche2: Enduit à base de plâtre lissé ou taloché</p> <p><u>Composant de la construction:</u> 4 - Plafonds et faux plafonds - Plafonds</p> <p><u>Partie à sonder:</u> Couche1: Peinture décorative (pailletées, gouttelettes...) + Couche2: Enduit à base de plâtre lissé ou taloché</p> <p><u>Justificatif:</u> Après analyse en laboratoire</p>	<p><u>Analyse:</u> P013</p> <p><u>Partie analysée par le laboratoire:</u> - Matériau de type système d'enduit peinture (blanc) ; matériau dur de type mortier, béton, chape (gris) : Absence d'amiante</p>
