# Rapport de repérage des matériaux et produits contenant de l'amiante avant réalisation de travaux dans un immeuble bâti

Numéro de dossier : MA2203026837  
Date d'édition: 24/03/2022

27 SQUARE BEAUREGARD  
77140 NEMOURS

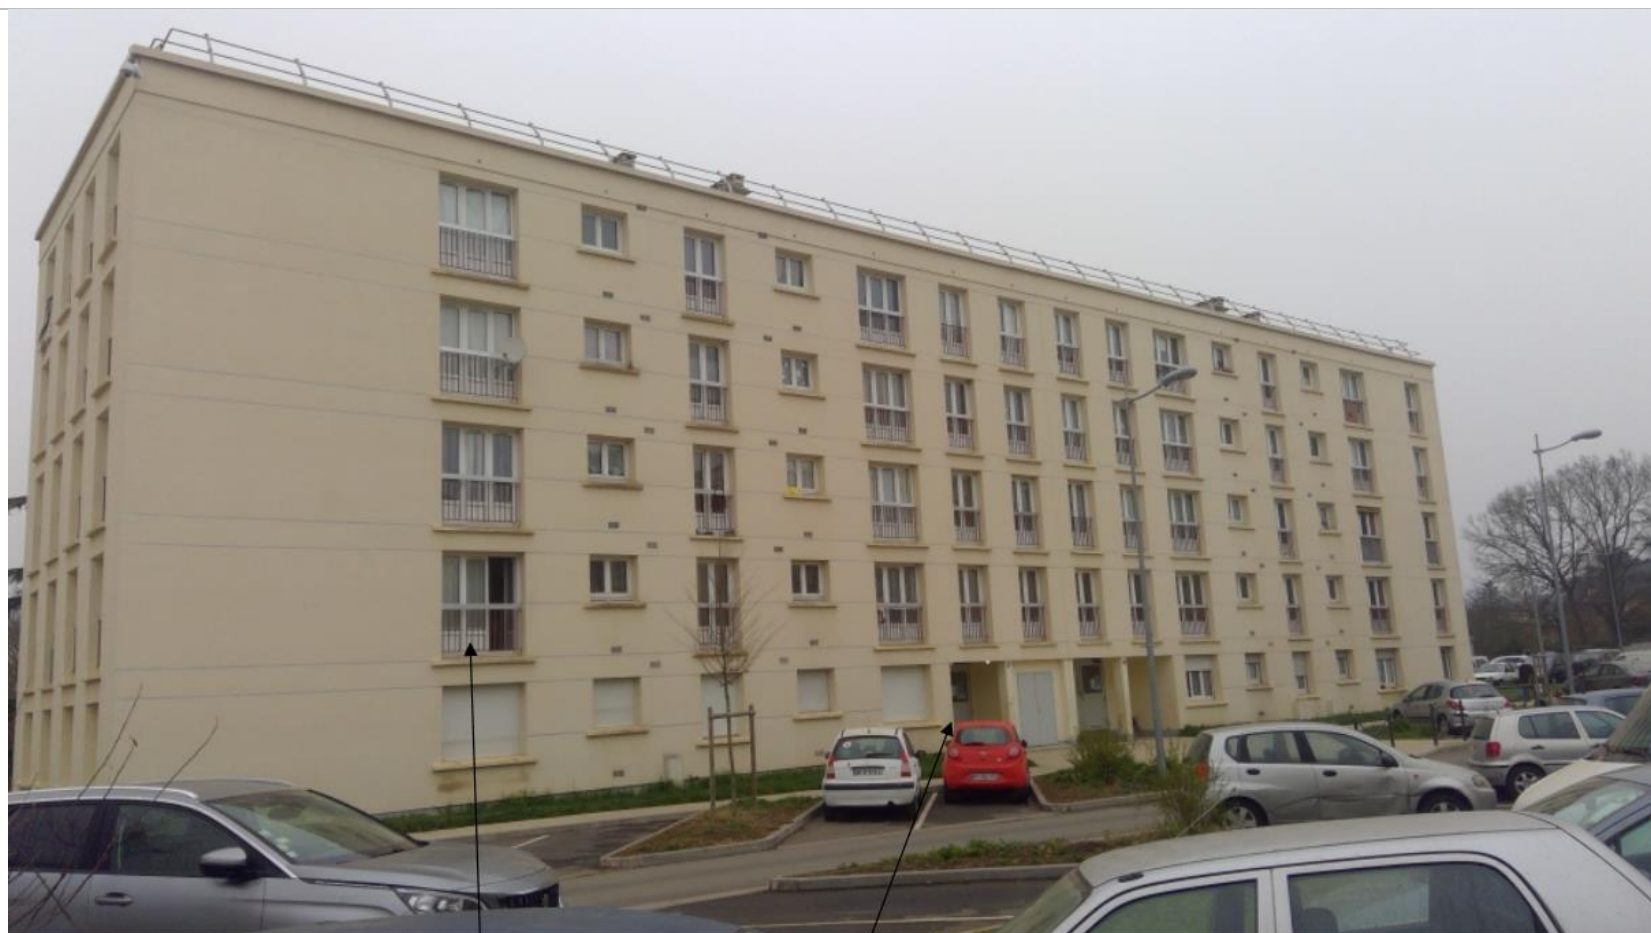
**Façade Sud**

**P006**  
(cf. tableau des analyses)

**P001**  
(cf. tableau des analyses)

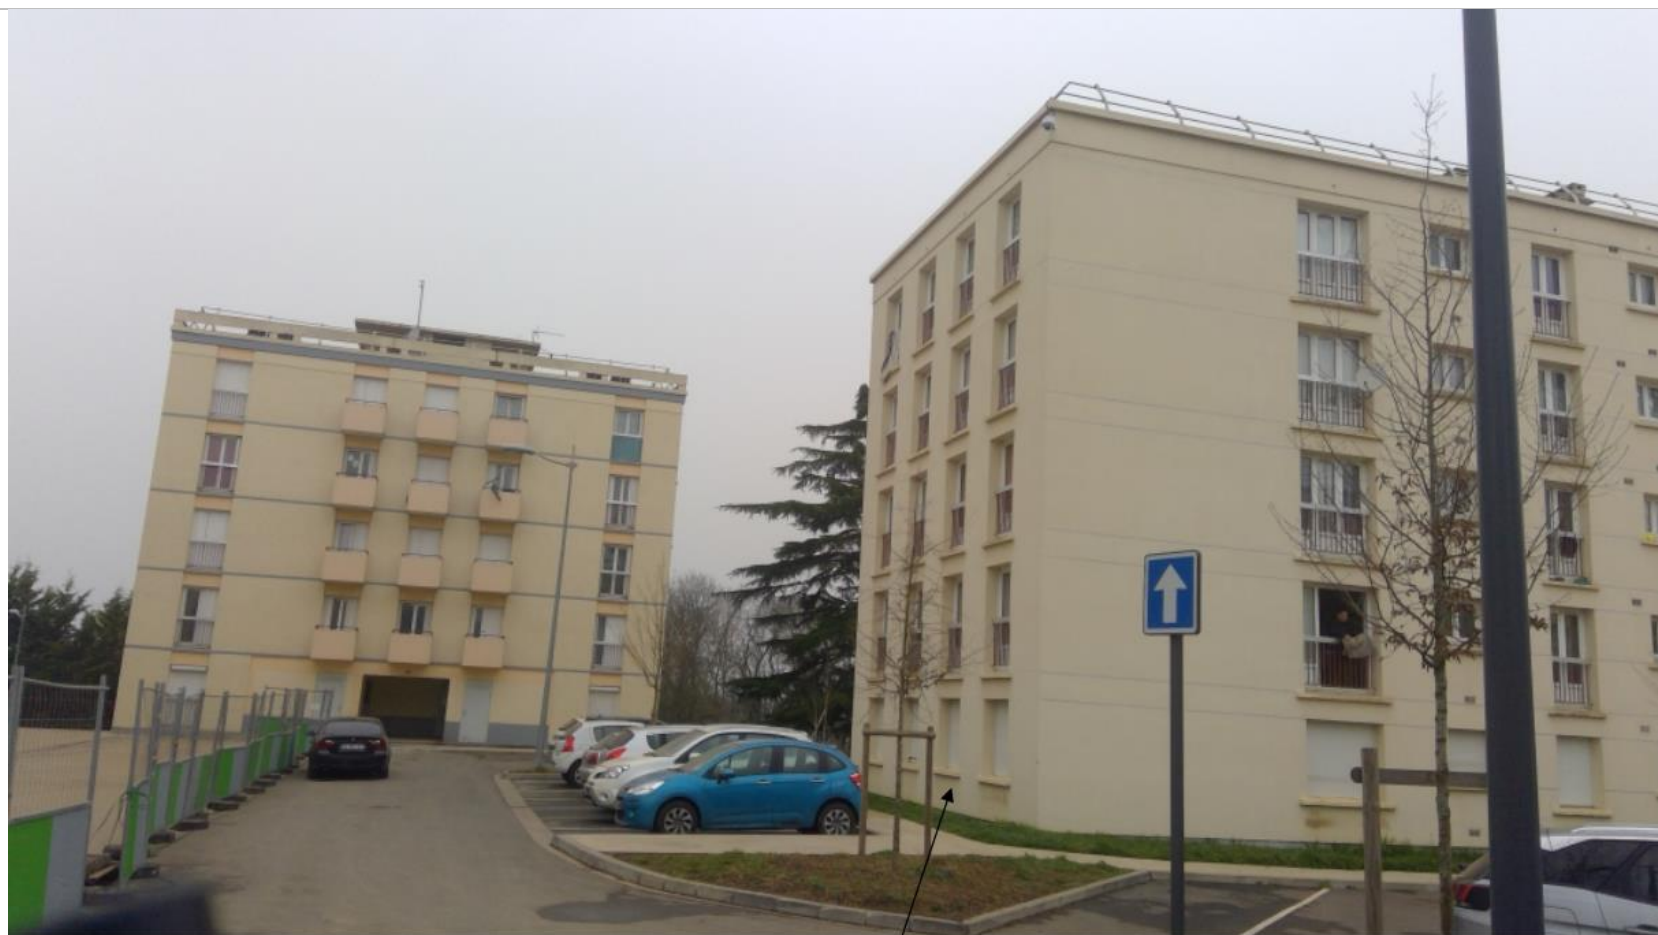
**Façade Est**

**P003**  
(cf. tableau des analyses)

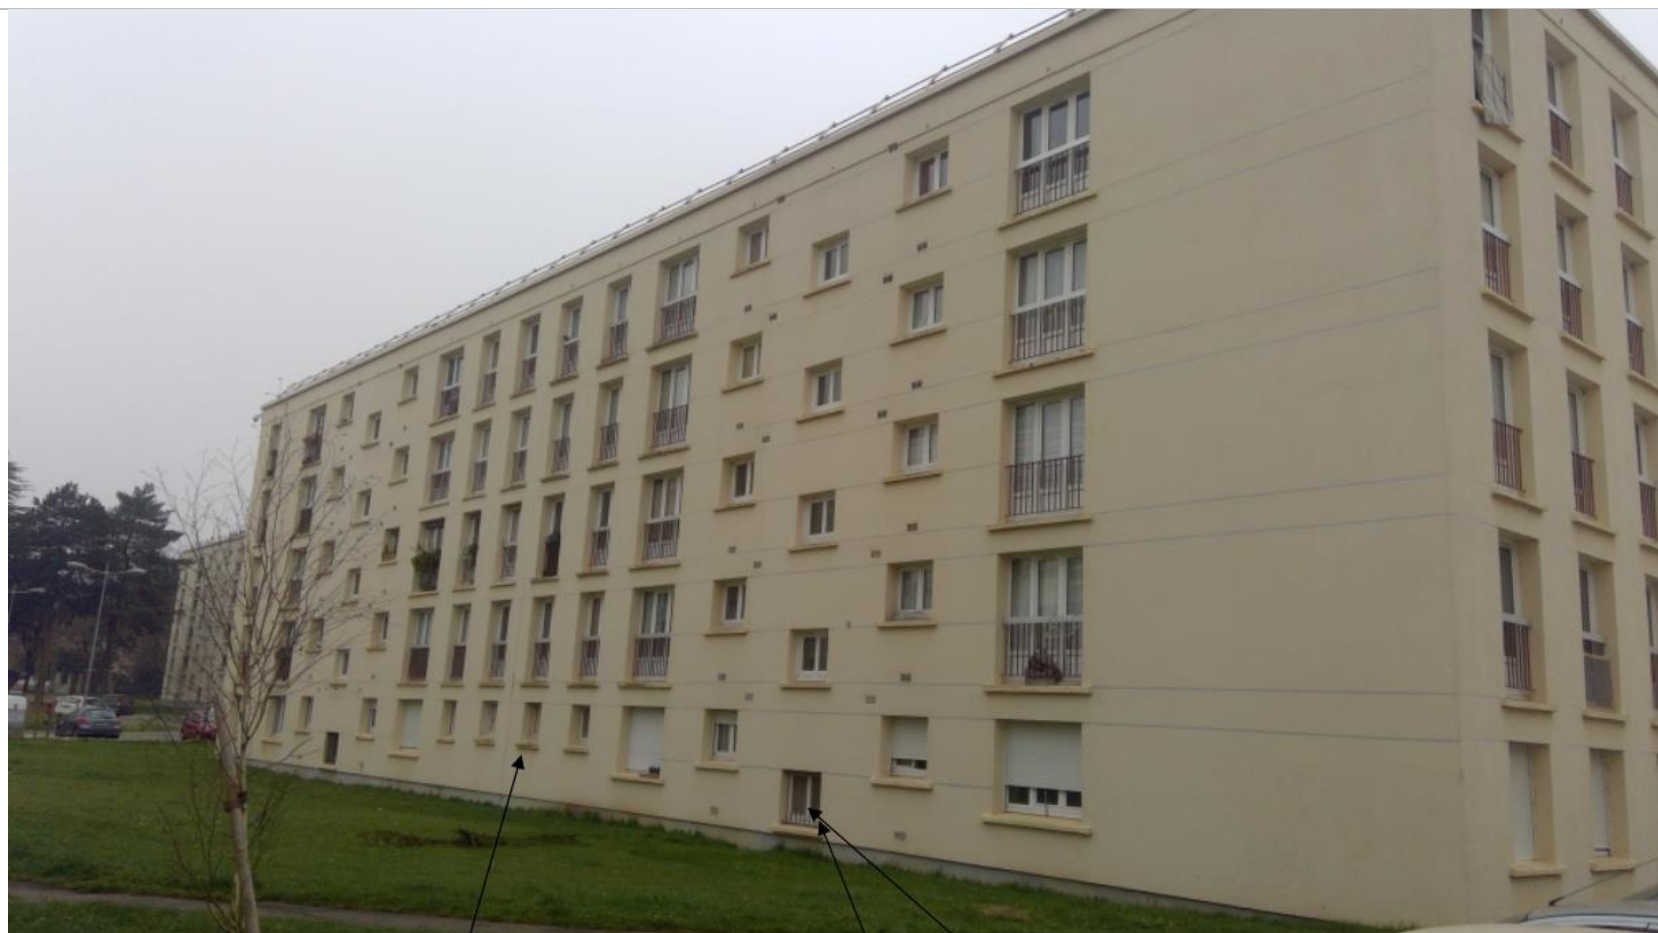
**Façade Nord**

**P005**  
(cf. tableau des analyses)

**P002**  
(cf. tableau des analyses)

**P007**  
(cf. tableau des analyses)

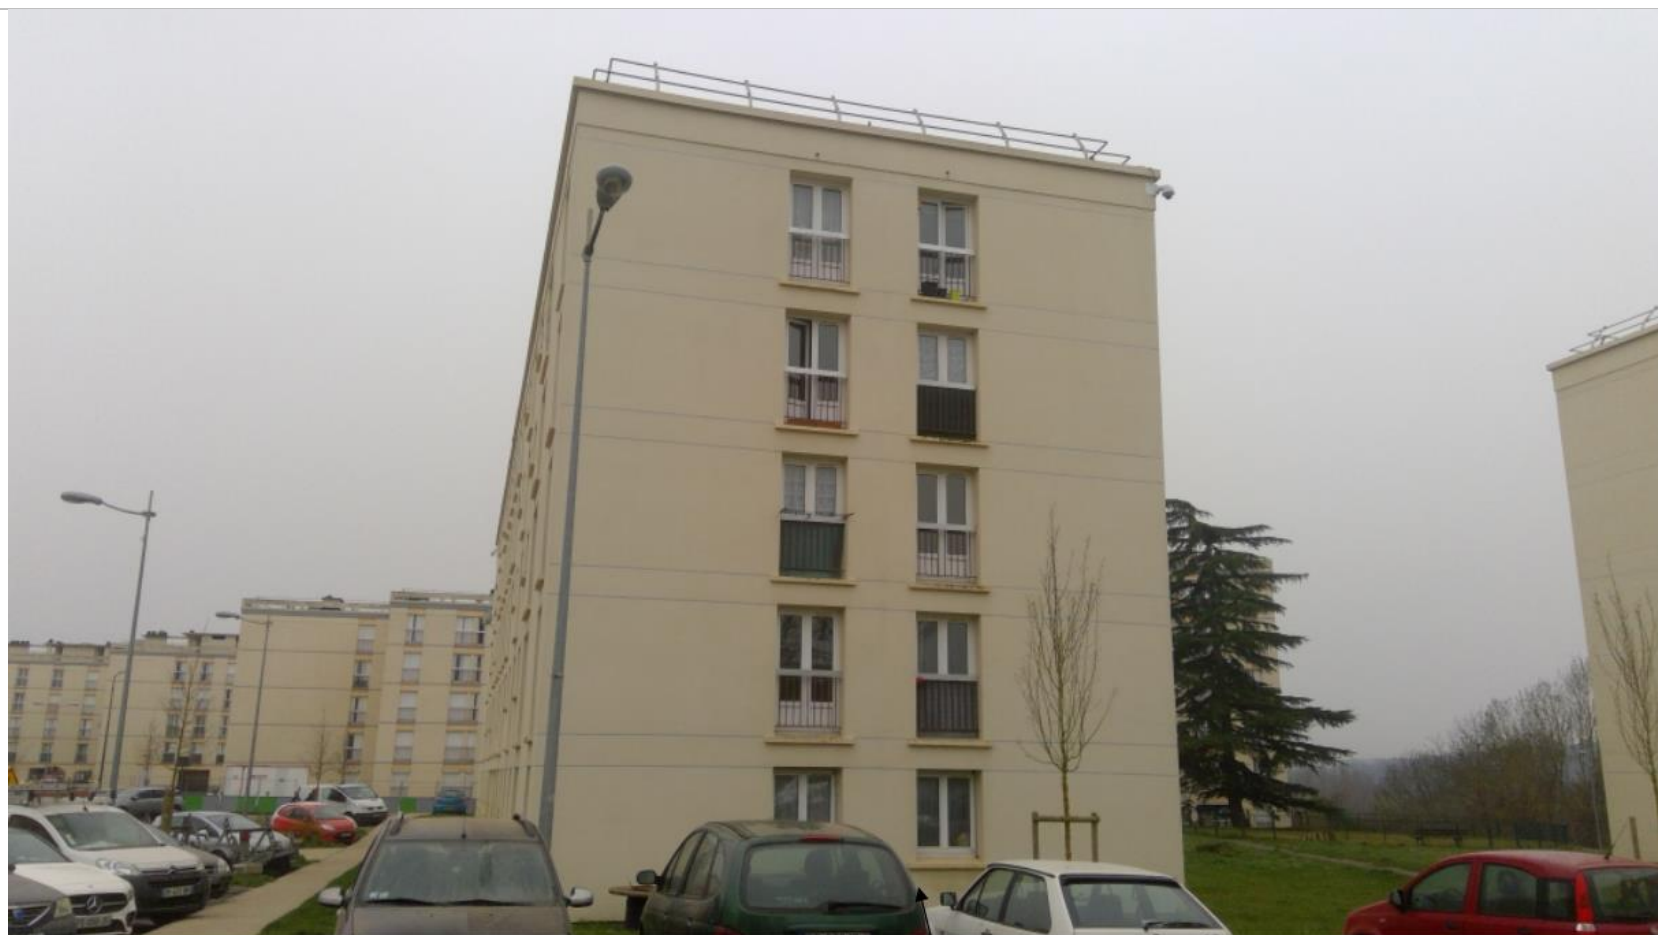
**Façade Ouest**

**P004**  
(cf. tableau des analyses)

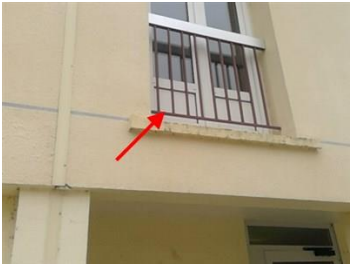
Localisation	n° de sondage	Zone	Prélèvement effectué / Sondage et extension	Echantillon	Analyse	Photo
Façade Sud	1	Garde corps	Oui Extérieur - Façade Sud : Garde corps	<p><u>Identifiant:</u> ZPSO003</p> <p><u>Echantillon:</u> MA2203026837/P006, réf. labo.: 22EK025275-006 MA2203026837/P007, réf. labo.: 22EK025275-007</p> <p><u>Description:</u> Peinture décorative</p> <p><u>Composant de la construction:</u> 2 - Pariois verticales extérieures et Façades - Menuiseries extérieures</p> <p><u>Partie à sonder:</u> Peinture décorative</p> <p><u>Justificatif:</u> Après analyse en laboratoire</p>	<p><u>Analyse:</u> P006</p> <p><u>Partie analysée par le laboratoire:</u> - Matériau de type peinture (jaune) en traces ; matériau de type peinture (rouge) : Absence d'amiante</p>

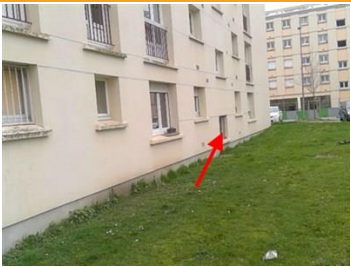
Façade Nord	2	Garde corps	Oui Extérieur - Façade Nord : Garde corps	<p><u>Identifiant:</u> ZPSO003</p> <p><u>Echantillon:</u> MA2203026837/P006, réf. labo.: 22EK025275-006 MA2203026837/P007, réf. labo.: 22EK025275-007</p> <p><u>Description:</u> Peinture décorative</p> <p><u>Composant de la construction:</u> 2 - Pariois verticales extérieures et Façades - Menuiseries extérieures</p> <p><u>Partie à sonder:</u> Peinture décorative</p> <p><u>Justificatif:</u> Après analyse en laboratoire</p>	<p><u>Analyse:</u> P007</p> <p><u>Partie analysée par le laboratoire:</u> - Matériau de type système d'enduit peinture (marron) : Absence d'amiante</p>

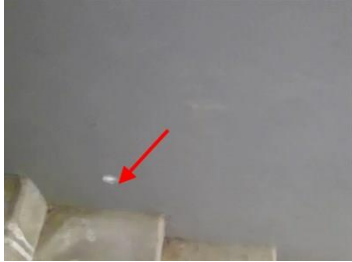
Localisation	n° de sondage	Zone	Prélèvement effectué / Sondage et extension	Echantillon	Analyse	Photo
Cage d'escalier	1	Mur de refend	Oui Sous-Sol - Cage d'escalier : Mur B	<p><u>Identifiant:</u> ZPSO004  <u>Réf. échantillon:</u> MA2203026837/P008  <u>Réf. laboratoire:</u> 22EK025275-008  <u>Description:</u> Couche1: Peinture décorative (pailletées, gouttelettes, ...) + Couche2: Enduit à base de ciment lissé ou taloché  <u>Composant de la construction:</u> 3 - Parois verticales intérieures - Revêtements de murs, poteaux, cloisons, gaines, coffres + 3 - Parois verticales intérieures - Murs et cloisons maçonnés  <u>Partie à sonder:</u> Couche1: Peinture décorative (pailletées, gouttelettes, ...) + Couche2: Enduit à base de ciment lissé ou taloché  <u>Justificatif:</u> Après analyse en laboratoire</p>	<p><u>Analyse:</u> P008  <u>Partie analysée par le laboratoire:</u>            - Matériau de type peinture (gris) ; matériau dur de type mortier, béton, chape (beige) : Absence d'amiante</p>

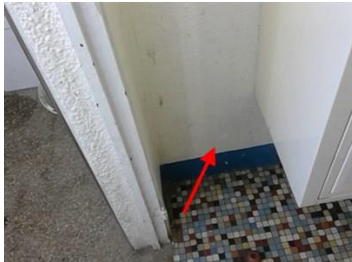
Localisation	n° de sondage	Zone	Prélèvement effectué / Sondage et extension	Echantillon	Analyse	Photo
Hall	1	Mur de refend	Oui Rez de chaussée - Hall : Mur B	<p><u>Identifiant:</u> ZPSO005</p> <p><u>Echantillon:</u> MA2203026837/P009, réf. labo.: 22EK025275-009 MA2203026837/P010, réf. labo.: 22EK025275-010 MA2203026837/P011, réf. labo.: 22EK025275-011</p> <p><u>Description:</u> Couche1: Peinture décorative (pailletées, gouttelettes, ...) + Couche2: Enduit à base de plâtre lissé ou taloché</p> <p><u>Composant de la construction:</u> 3 - Parois verticales intérieures - Revêtements de murs, poteaux, cloisons, gaines, coffres + 3 - Parois verticales intérieures - Murs et cloisons maçonnés</p> <p><u>Partie à sonder:</u> Couche1: Peinture décorative (pailletées, gouttelettes, ...) + Couche2: Enduit à base de plâtre lissé ou taloché</p> <p><u>Justificatif:</u> Après analyse en laboratoire</p>	<p><u>Analyse:</u> P009</p> <p><u>Partie analysée par le laboratoire:</u> - Matériau de type système d'enduit peinture (marron) ; matériau dur de type mortier, béton, chape (gris) : Absence d'amiante</p>

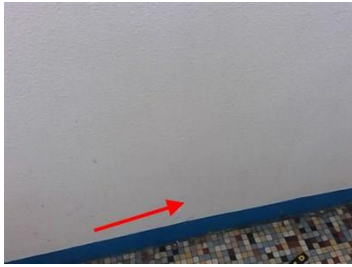
Demi- Palier 2	5	Mur de refend	Oui 2ème étage - Demi- Palier 2 : Mur A	<p><u>Identifiant:</u> ZPSO005</p> <p><u>Echantillon:</u> MA2203026837/P009, réf. labo.: 22EK025275-009 MA2203026837/P010, réf. labo.: 22EK025275-010 MA2203026837/P011, réf. labo.: 22EK025275-011</p> <p><u>Description:</u> Couche1: Peinture décorative (pailletées, gouttelettes, ...) + Couche2: Enduit à base de plâtre lissé ou taloché</p> <p><u>Composant de la construction:</u> 3 - Parois verticales intérieures - Revêtements de murs, poteaux, cloisons, gaines, coffres + 3 - Parois verticales intérieures - Murs et cloisons maçonnés</p> <p><u>Partie à sonder:</u> Couche1: Peinture décorative (pailletées, gouttelettes, ...) + Couche2: Enduit à base de plâtre lissé ou taloché</p> <p><u>Justificatif:</u> Après analyse en laboratoire</p>	<p><u>Analyse:</u> P010</p> <p><u>Partie analysée par le laboratoire:</u> - Matériau de type système d'enduit peinture (beige) ; matériau semi-dur de type plâtre (blanc) ; matériau dur de type mortier, béton, chape (beige) : Absence d'amiante</p>

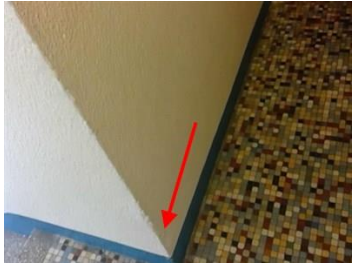
Palier 4	10	Mur de refend	Oui 4ème étage - Palier 4 : Mur B	<p><u>Identifiant:</u> ZPSO005  <u>Echantillon:</u>            MA2203026837/P009, réf. labo.: 22EK025275-009            MA2203026837/P010, réf. labo.: 22EK025275-010            MA2203026837/P011, réf. labo.: 22EK025275-011  <u>Description:</u> Couche1: Peinture décorative (pailletées, gouttelettes, ...) + Couche2: Enduit à base de plâtre lissé ou taloché  <u>Composant de la construction:</u> 3 - Parois verticales intérieures - Revêtements de murs, poteaux, cloisons, gaines, coffres + 3 - Parois verticales intérieures - Murs et cloisons maçonnés  <u>Partie à sonder:</u> Couche1: Peinture décorative (pailletées, gouttelettes, ...) + Couche2: Enduit à base de plâtre lissé ou taloché  <u>Justificatif:</u> Après analyse en laboratoire</p>	<p><u>Analyse:</u>            P011  <u>Partie analysée par le laboratoire:</u>            - Matériau de type système d'enduit peinture (beige) ; matériau dur de type mortier, béton, chape (gris) : Absence d'amiante</p>

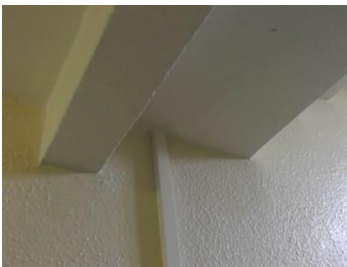
Localisation	n° de sondage	Zone	Prélèvement effectué / Sondage et extension	Echantillon	Analyse	Photo
Palier	1	Plafond	Oui Rez de chaussée - Palier : Plafond	<p><u>Identifiant:</u> ZPSO007</p> <p><u>Echantillon:</u> MA2203026837/P013, réf. labo.: 22EK025275-013 MA2203026837/P014, réf. labo.: 22EK025275-014 MA2203026837/P015, réf. labo.: 22EK025275-015</p> <p><u>Description:</u> Couche1: Peinture décorative (pailletées, gouttelettes...) + Couche2: Enduit à base de plâtre lissé ou taloché</p> <p><u>Composant de la construction:</u> 4 - Plafonds et faux plafonds - Plafonds</p> <p><u>Partie à sonder:</u> Couche1: Peinture décorative (pailletées, gouttelettes...) + Couche2: Enduit à base de plâtre lissé ou taloché</p> <p><u>Justificatif:</u> Après analyse en laboratoire</p>	<p><u>Analyse:</u> P013</p> <p><u>Partie analysée par le laboratoire:</u> - Phase 2 Matériau de type système d'enduit peinture (brillant) (blanc) Absence d'amiante</p>

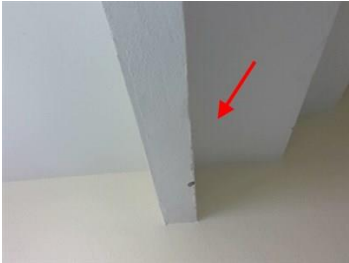
Palier 1	4	Plafond	Sondage et extension de la ZPSO du ou des prélèvement(s) : P013, P014, P015	<p><u>Identifiant:</u> ZPSO007  <u>Echantillon:</u>            MA2203026837/P013, réf. labo.: 22EK025275-013            MA2203026837/P014, réf. labo.: 22EK025275-014            MA2203026837/P015, réf. labo.: 22EK025275-015  <u>Description:</u> Couche1: Peinture décorative (pailletées, gouttelettes...) + Couche2: Enduit à base de plâtre lissé ou taloché  <u>Composant de la construction:</u> 4 - Plafonds et faux plafonds - Plafonds  <u>Partie à sonder:</u> Couche1: Peinture décorative (pailletées, gouttelettes...) + Couche2: Enduit à base de plâtre lissé ou taloché  <u>Justificatif:</u> Après analyse en laboratoire</p>	<p><u>Analyse:</u>            P013, P014, P015</p>	Idem photo : P013; P014; P015
Demi- Palier 2	5	Plafond	Oui 2ème étage - Demi- Palier 2 : Plafond	<p><u>Identifiant:</u> ZPSO007  <u>Echantillon:</u>            MA2203026837/P013, réf. labo.: 22EK025275-013            MA2203026837/P014, réf. labo.: 22EK025275-014            MA2203026837/P015, réf. labo.: 22EK025275-015  <u>Description:</u> Couche1: Peinture décorative (pailletées, gouttelettes...) + Couche2: Enduit à base de plâtre lissé ou taloché  <u>Composant de la construction:</u> 4 - Plafonds et faux plafonds - Plafonds  <u>Partie à sonder:</u> Couche1: Peinture décorative (pailletées, gouttelettes...) + Couche2: Enduit à base de plâtre lissé ou taloché  <u>Justificatif:</u> Après analyse en laboratoire</p>	<p><u>Analyse:</u>            P014  <u>Partie analysée par le laboratoire:</u>            - Phase 2 Matériau de type système d'enduit peinture (brillant) (blanc) ; matériau dur de type mortier, béton, chape (gris)            Absence d'amiante</p>

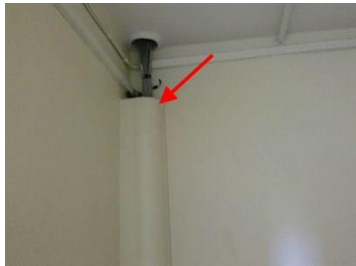
ZPSO008 : Conduit en fibres-ciment						
Niveau : Rez de chaussée, 1er étage, 2ème étage, 3ème étage, 4ème étage						
Localisation	n° de sondage	Zone	Prélèvement effectué / Sondage et extension	Echantillon	Analyse	Photo
Palier	1	sol/plafond	Oui Rez de chaussée - Palier : sol/plafond	<p><u>Identifiant:</u> ZPSO008  <u>Réf. échantillon:</u> MA2203026837/P016  <u>Réf. laboratoire:</u> 22EK025275-016  <u>Description:</u> Conduit en fibres-ciment  <u>Composant de la construction:</u> 6 - Conduits et accessoires intérieurs - Conduits de fluides (air, eau, vapeur, fumée, échappement, autres fluides)  <u>Partie à sonder:</u> Conduit en fibres-ciment  <u>Localisation sur croquis:</u> ZPSO008  <u>Justificatif:</u> Après analyse en laboratoire</p>	<p><u>Analyse:</u>  P016  <u>Partie analysée par le laboratoire:</u>  - Matériau de type système d'enduit peinture (beige) ; matériau dur fibreux de type fibres-ciment (gris) : Présence d'amiante</p>

Dans le cas où des matériaux contenant de l'amiante ont été repérés, il convient s'il a lieu de confier le désamiantage à une entreprise certifiée. Le repérage est conforme à la réglementation dans le cadre de cette mission. Toutefois, il n'est jamais possible d'être parfaitement exhaustif, dans la mesure où un sondage n'est représentatif qu'à l'endroit précis du support investigué. Il convient donc de rester toujours très vigilant lors des travaux quant à l'éventuelle mise à jour de matériaux suspects ce qui nécessitera un repérage complémentaire.
