Rapport de repérage des matériaux et produits contenant de l'amiante avant réalisation de travaux dans un immeuble bâti

Numéro de dossier : MA2203030768
Date d'édition: 19/04/2022

2 Square Beauregard
 77140 Nemours

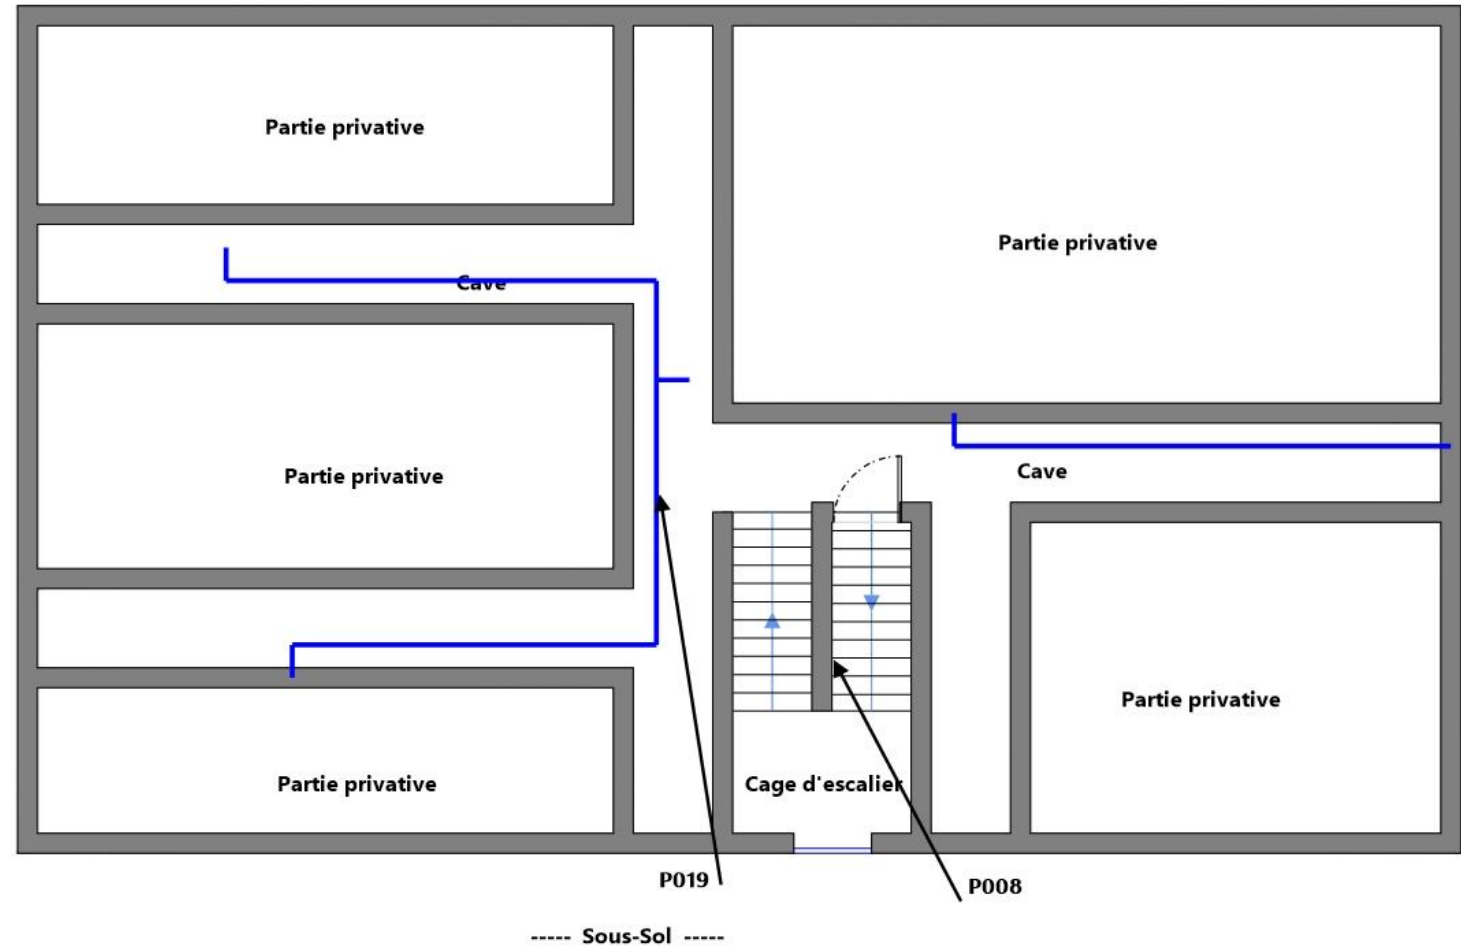
Planche de repérage des matériaux et produits amiantés
Affaire	MA2203030768
Opération	SIMONETTI sylvain
Site	2 Square Beauregard
	77140 Nemours
Date de réalisation	19/04/2022
Matériaux et produits contenant de l'amiante	
	Surface amianté
	Linéaire / paroi amianté (type 1)
	Linéaire / paroi amianté (type 2)
	Conduit amianté
Sondages destructifs / Prélèvements	
	Prélèvement Positif
	Prélèvement négatif
	Sondage destructif
Types de murs	
	Mur Porteur
	Mur Cloison (type 1)
	Mur Cloison (type 2)
	Gaine technique
Eléments ou pièces non visités	
	Local non visitée
	Elément non visité

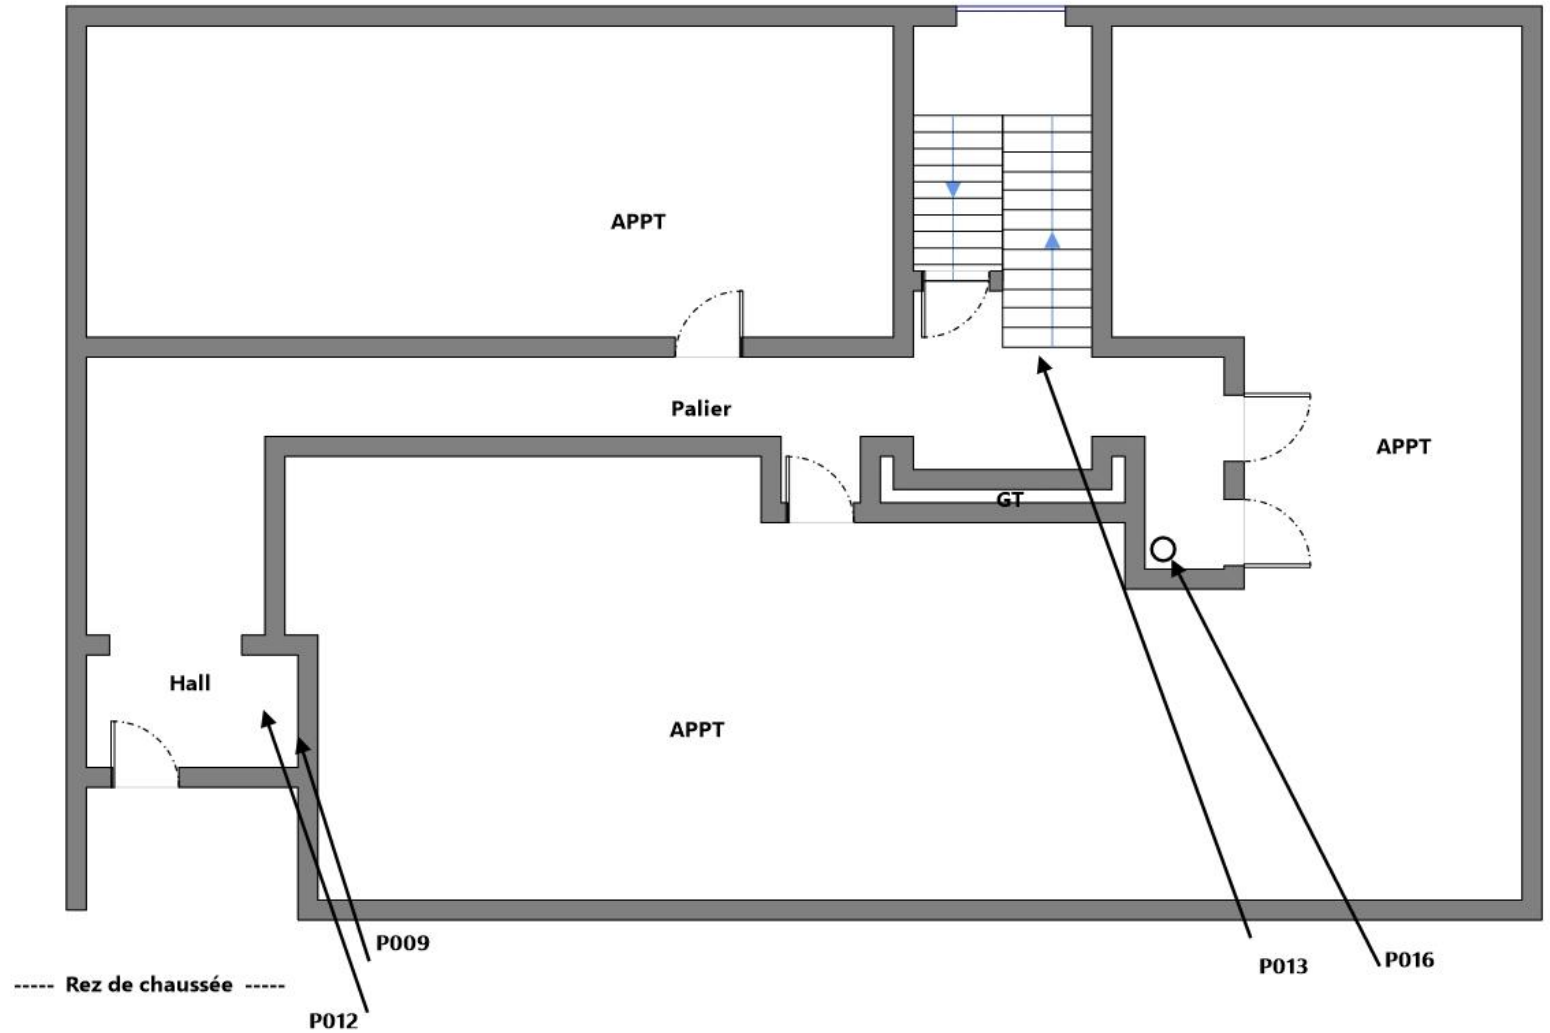
Planche de repérage des matériaux et produits amiantés
Affaire	MA2203030768
Opération	SIMONETTI sylvain
Site	2 Square Beauregard 77140 Nemours
Date de réalisation	19/04/2022
Matériaux et produits contenant de l'amiante	
	Surface amianté
	Linéaire / paroi amianté (type 1)
	Linéaire / paroi amianté (type 2)
	Conduit amianté
Sondages destructifs / Prélèvements	
	Prélèvement Positif
	Prélèvement négatif
	Sondage destructif
Types de murs	
	Mur Porteur
	Mur Cloison (type 1)
	Mur Cloison (type 2)
	Gaine technique
Eléments ou pièces non visités	
	Local non visité
	Elément non visité

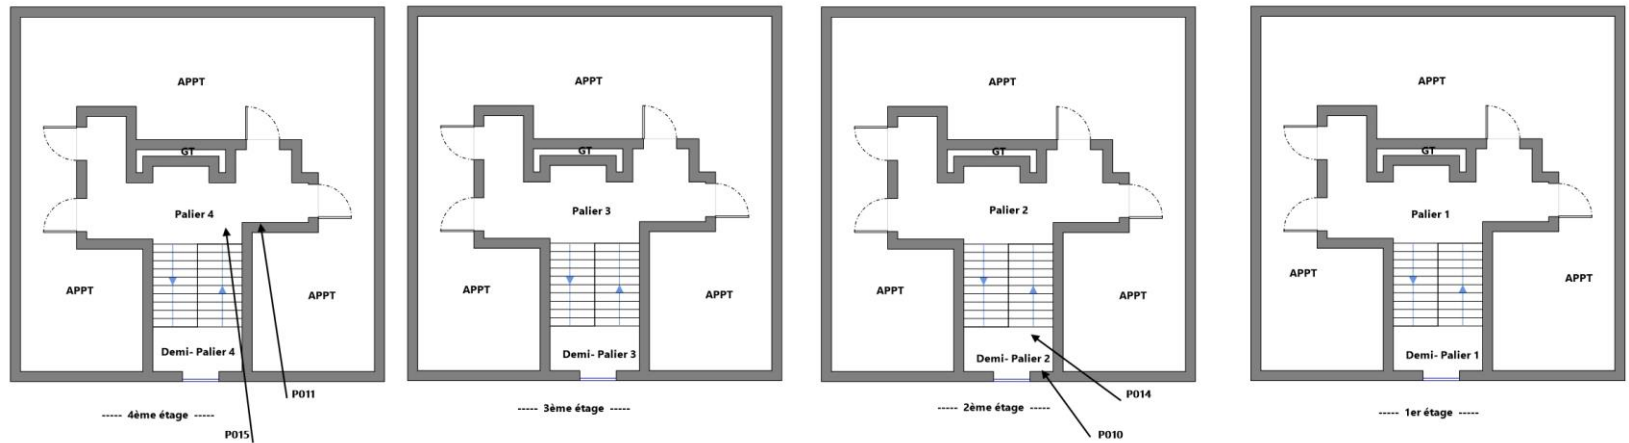
Planche de repérage des matériaux et produits amiantés
--	---

Affaire	MA2203030768
Opération	SIMONETTI sylvain
Site	2 Square Beauregard 77140 Nemours
Date de réalisation	19/04/2022
Matériaux et produits contenant de l'amiante	
	Surface amianté
	Linéaire / paroi amianté (type 1)
	Linéaire / paroi amianté (type 2)
	Conduit amianté
Sondages destructifs / Prélèvements	
	Prélèvement Positif
	Prélèvement négatif
	Sondage destructif
Types de murs	
	Mur Porteur
	Mur Cloison (type 1)
	Mur Cloison (type 2)
	Gaine technique
Eléments ou pièces non visités	
	Local non visitée
	Elément non visité
