# Rapport de repérage des matériaux et produits contenant de l'amiante avant réalisation de travaux dans un immeuble bâti

Numéro de dossier : MA2203026858  
Date d'édition: 29/03/2022

30 SQUARE BEAUREGARD  
77140 NEMOURS

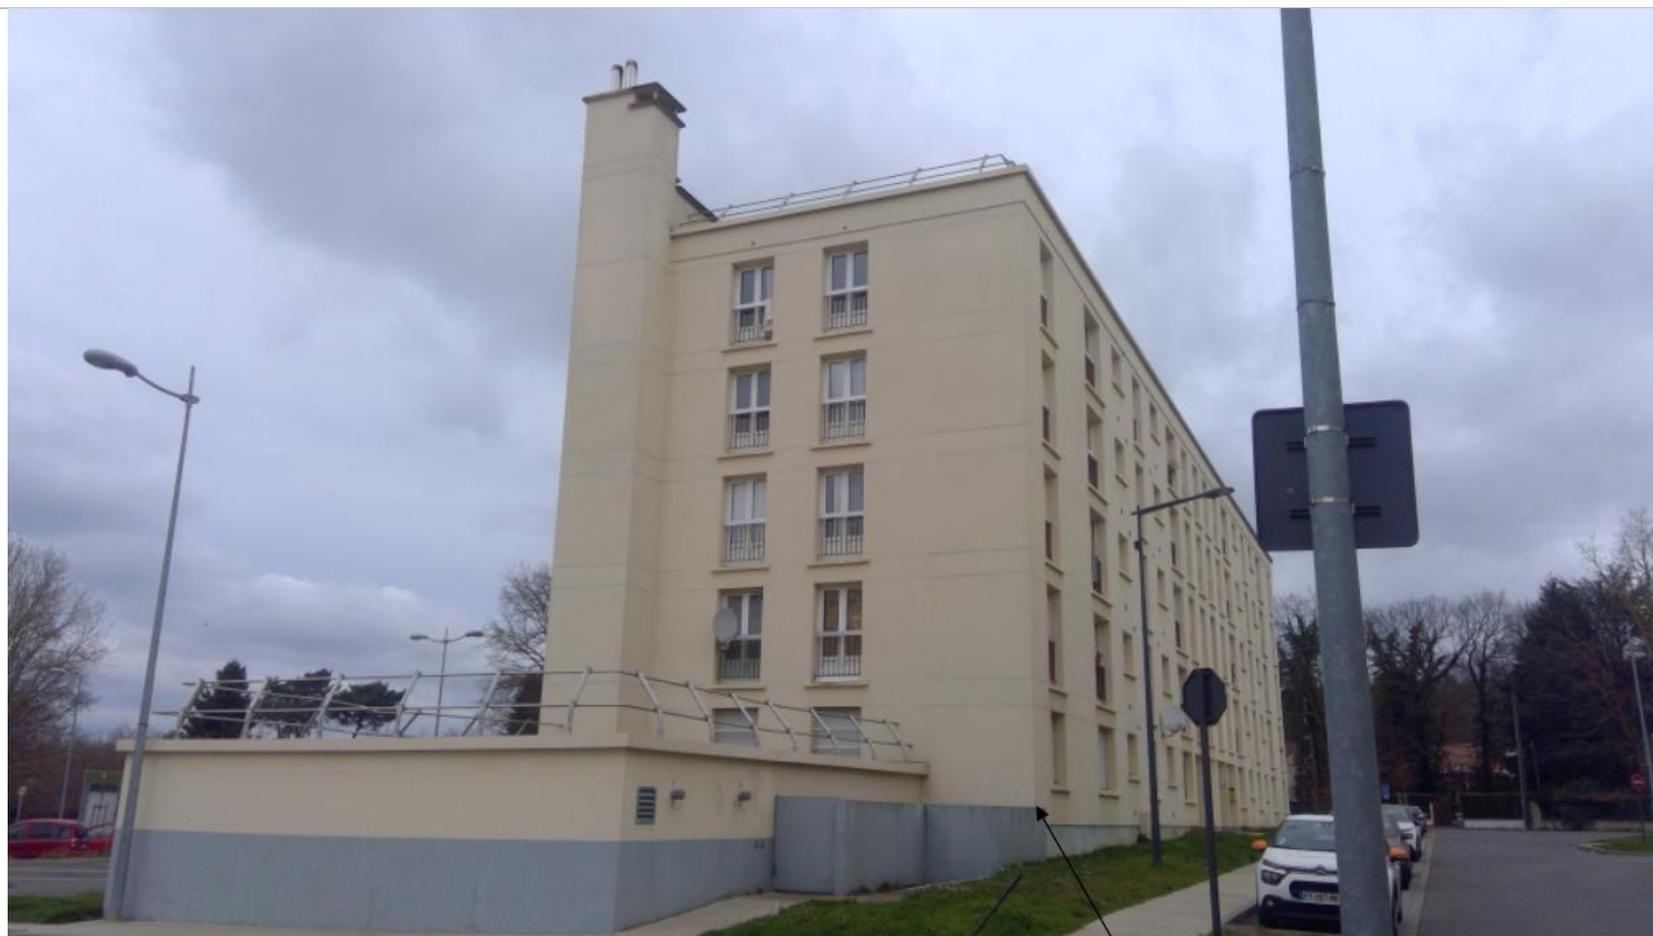
**Façade Est**

**P003**  
(cf. tableau des analyses)

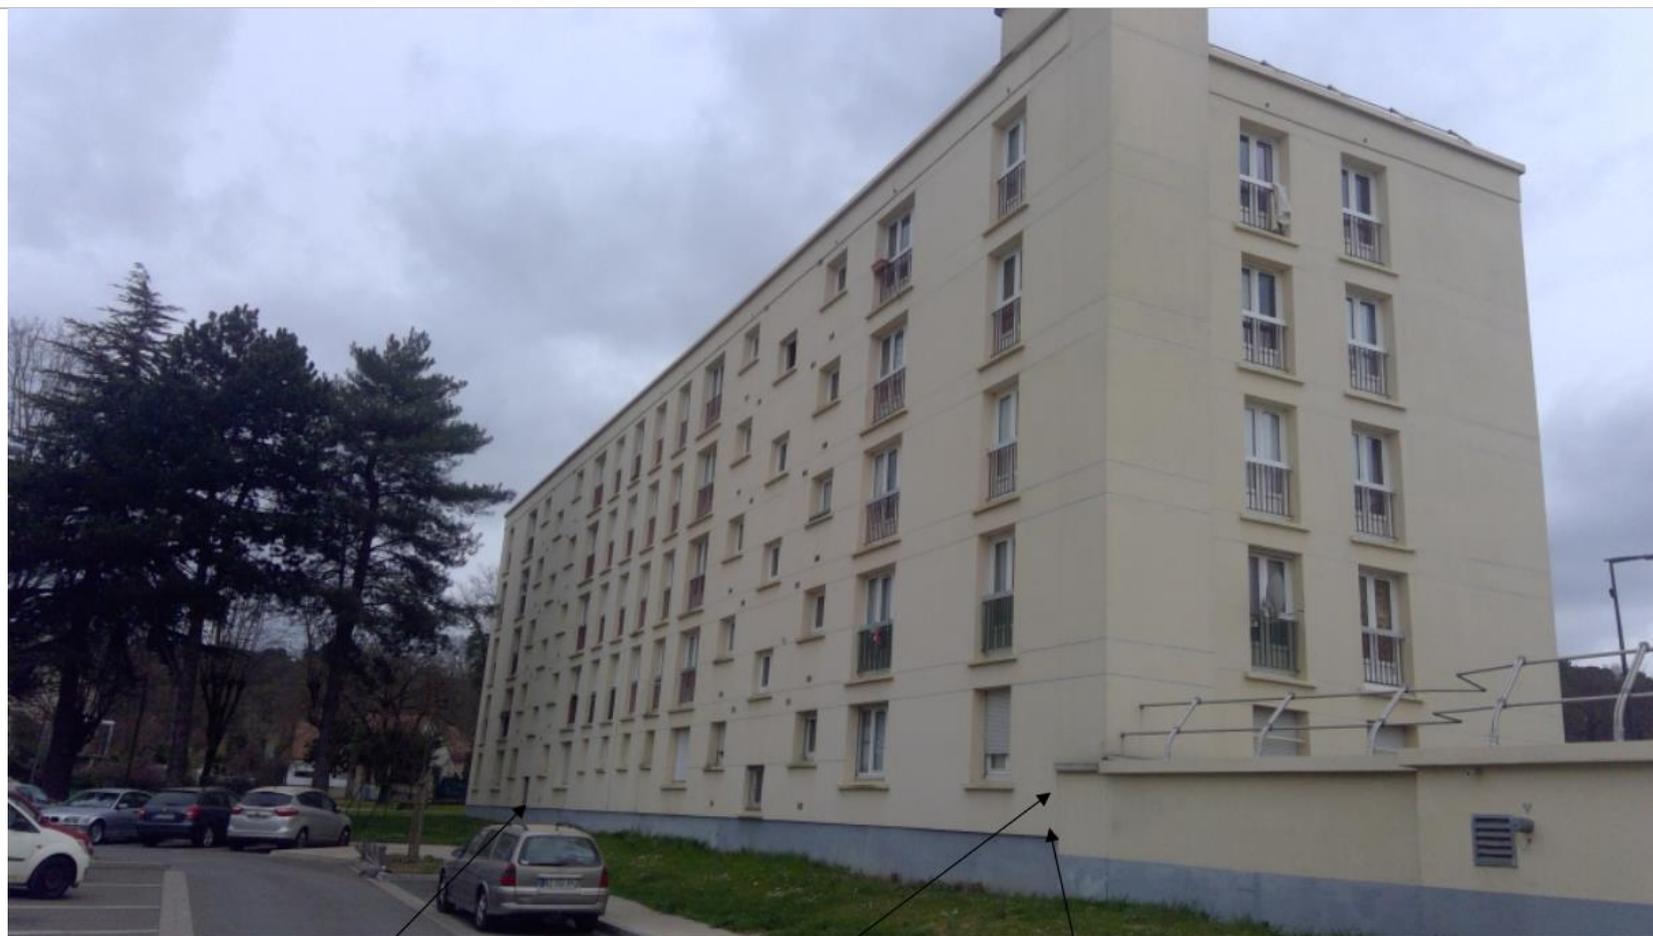
**Façade Nord**

**P007**  
(cf. tableau des analyses)

**P005**  
(cf. tableau des analyses)

**P002**  
(cf. tableau des analyses)

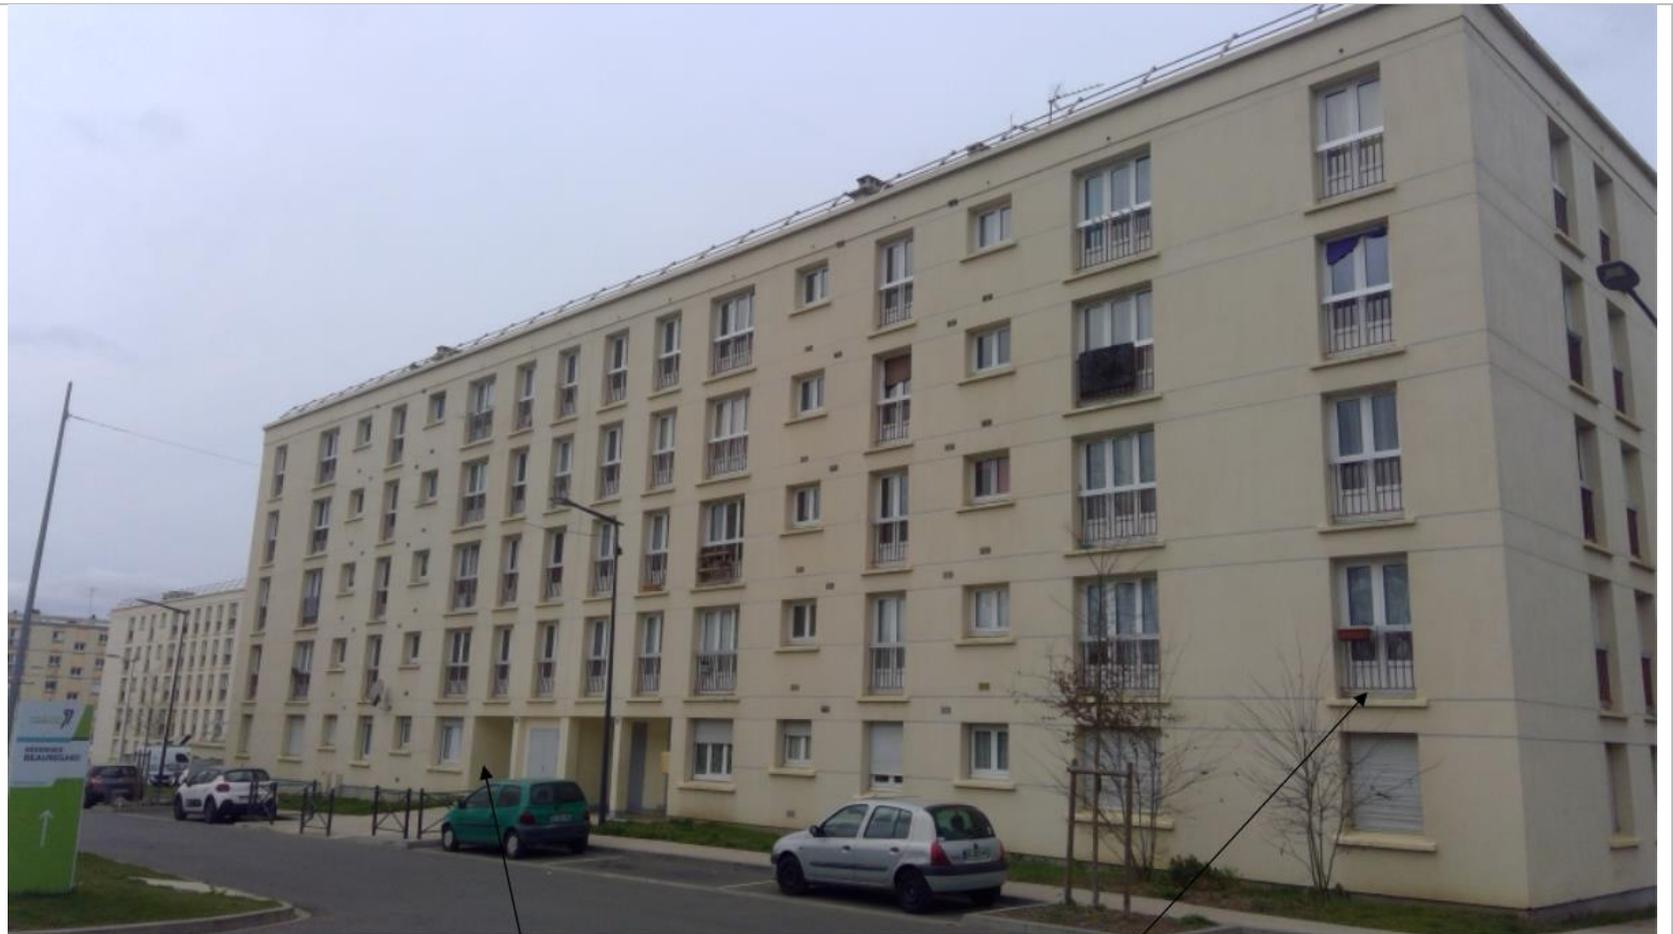
**Façade Sud**

**P001**  
(cf. tableau des analyses)

**P006**  
(cf. tableau des analyses)

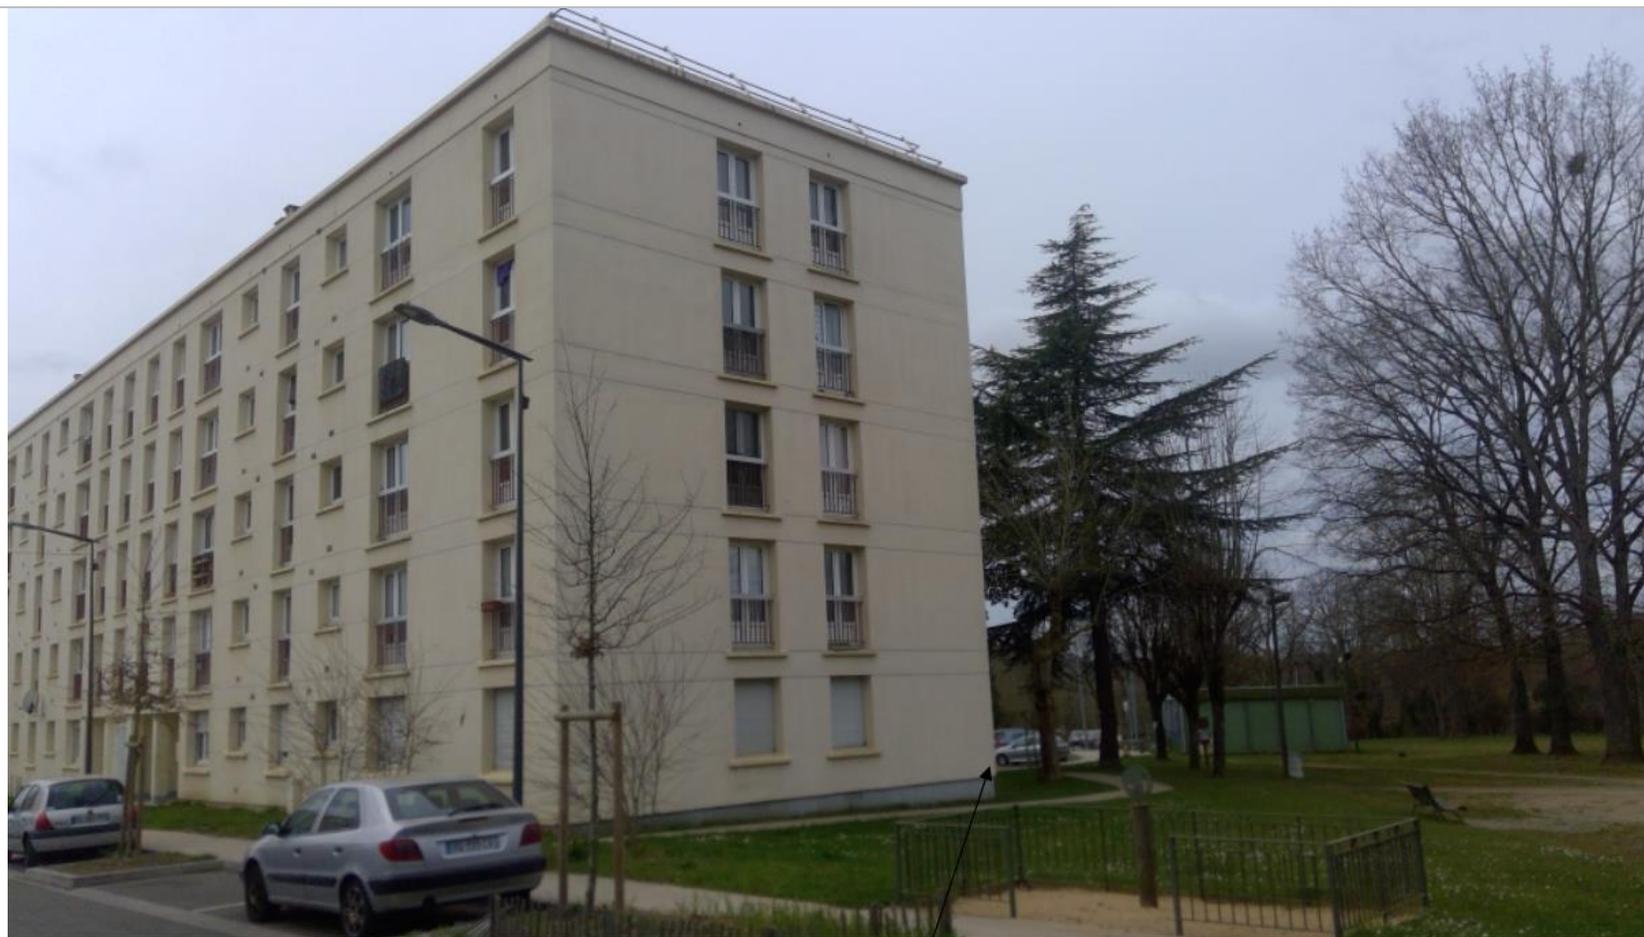
**Façade Ouest**

**P004**  
(cf. tableau des analyses)

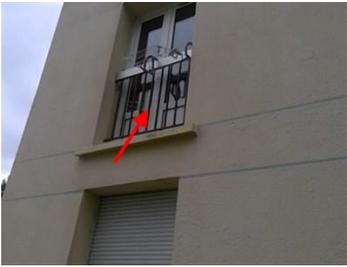
Localisation	n° de sondage	Zone	Prélèvement effectué / Sondage et extension	Echantillon	Analyse	Photo
Façade Sud	1	Garde corps	Oui Extérieur - Façade Sud : Garde corps	<p><u>Identifiant:</u> ZPSO003</p> <p><u>Echantillon:</u> MA2203026858/P006, réf. labo.: 22EK027074-006 MA2203026858/P007, réf. labo.: 22EK027074-007</p> <p><u>Description:</u> Peinture décorative</p> <p><u>Composant de la construction:</u> 2 - Parios verticales extérieures et Façades - Menuiseries extérieures</p> <p><u>Partie à sonder:</u> Peinture décorative</p> <p><u>Justificatif:</u> Après analyse en laboratoire</p>	<p><u>Analyse:</u> P006</p> <p><u>Partie analysée par le laboratoire:</u> - Matériau de type système d'enduit peinture (blanc) : Absence d'amiante</p>

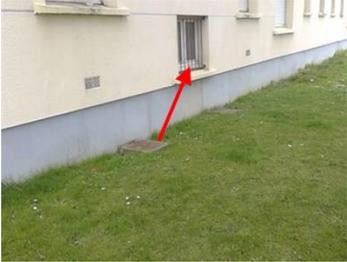
Façade Nord	2	Garde corps	Oui Extérieur - Façade Nord : Garde corps	<p><u>Identifiant:</u> ZPSO003</p> <p><u>Echantillon:</u> MA2203026858/P006, réf. labo.: 22EK027074-006 MA2203026858/P007, réf. labo.: 22EK027074-007</p> <p><u>Description:</u> Peinture décorative</p> <p><u>Composant de la construction:</u> 2 - Parios verticales extérieures et Façades - Menuiseries extérieures</p> <p><u>Partie à sonder:</u> Peinture décorative</p> <p><u>Justificatif:</u> Après analyse en laboratoire</p>	<p><u>Analyse:</u> P007</p> <p><u>Partie analysée par le laboratoire:</u> - Matériau de type système d'enduit peinture (blanc) : Absence d'amiante</p>

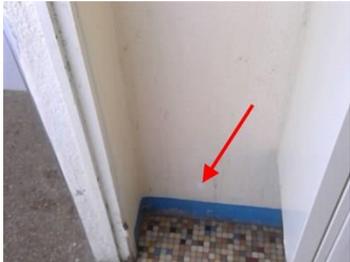
Localisation	n° de sondage	Zone	Prélèvement effectué / Sondage et extension	Echantillon	Analyse	Photo
Hall	1	Mur de refend	Oui Rez de chaussée - Hall : Mur B	<p><u>Identifiant:</u> ZPSO005</p> <p><u>Echantillon:</u> MA2203026858/P009, réf. labo.: 22EK027074-009 MA2203026858/P010, réf. labo.: 22EK027074-010 MA2203026858/P011, réf. labo.: 22EK027074-011</p> <p><u>Description:</u> Couche1: Peinture décorative (pailletées, gouttelettes, ...) + Couche2: Enduit à base de plâtre lissé ou taloché</p> <p><u>Composant de la construction:</u> 3 - Parois verticales intérieures - Revêtements de murs, poteaux, cloisons, gaines, coffres + 3 - Parois verticales intérieures - Murs et cloisons maçonnés</p> <p><u>Partie à sonder:</u> Couche1: Peinture décorative (pailletées, gouttelettes, ...) + Couche2: Enduit à base de plâtre lissé ou taloché</p> <p><u>Justificatif:</u> Après analyse en laboratoire</p>	<p><u>Analyse:</u> P009</p> <p><u>Partie analysée par le laboratoire:</u> - Matériau de type système d'enduit peinture (beige) ; matériau dur de type mortier, béton, chape (gris) : Absence d'amiante</p>

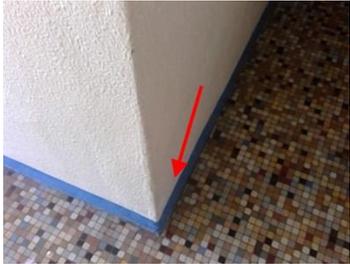
Palier 4	10	Mur de refend	Oui 4ème étage - Palier 4 : Mur B	<p><u>Identifiant:</u> ZPSO005  <u>Echantillon:</u>            MA2203026858/P009, réf. labo.: 22EK027074-009            MA2203026858/P010, réf. labo.: 22EK027074-010            MA2203026858/P011, réf. labo.: 22EK027074-011  <u>Description:</u> Couche1: Peinture décorative (pailletées, gouttelettes, ...) + Couche2: Enduit à base de plâtre lissé ou taloché  <u>Composant de la construction:</u> 3 - Parois verticales intérieures - Revêtements de murs, poteaux, cloisons, gaines, coffres + 3 - Parois verticales intérieures - Murs et cloisons maçonnés  <u>Partie à sonder:</u> Couche1: Peinture décorative (pailletées, gouttelettes, ...) + Couche2: Enduit à base de plâtre lissé ou taloché  <u>Justificatif:</u> Après analyse en laboratoire</p>	<p><u>Analyse:</u>            P011  <u>Partie analysée par le laboratoire:</u>            - Matériau de type système d'enduit peinture (blanc) ; matériau dur de type mortier, béton, chape (gris) : Absence d'amiante</p>

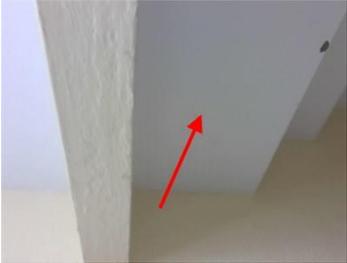
Palier 1	4	Plafond	Sondage et extension de la ZPSO du ou des prélèvement(s) : P013, P014, P015	<p><b>Identifiant:</b> ZPSO007  <b>Echantillon:</b>          MA2203026858/P013, réf. labo.: 22EK027074-013          MA2203026858/P014, réf. labo.: 22EK027074-014          MA2203026858/P015, réf. labo.: 22EK027074-015  <b>Description:</b> Couche1: Peinture décorative (pailletées, gouttelettes...) + Couche2: Enduit à base de plâtre lissé ou taloché  <b>Composant de la construction:</b> 4 - Plafonds et faux plafonds - Plafonds  <b>Partie à sonder:</b> Couche1: Peinture décorative (pailletées, gouttelettes...) + Couche2: Enduit à base de plâtre lissé ou taloché  <b>Justificatif:</b> Après analyse en laboratoire</p>	<p><b>Analyse:</b>          P013, P014, P015</p>	Idem photo : P013; P014; P015
Demi- Palier 2	5	Plafond	Oui 2ème étage - Demi- Palier 2 : Plafond	<p><b>Identifiant:</b> ZPSO007  <b>Echantillon:</b>          MA2203026858/P013, réf. labo.: 22EK027074-013          MA2203026858/P014, réf. labo.: 22EK027074-014          MA2203026858/P015, réf. labo.: 22EK027074-015  <b>Description:</b> Couche1: Peinture décorative (pailletées, gouttelettes...) + Couche2: Enduit à base de plâtre lissé ou taloché  <b>Composant de la construction:</b> 4 - Plafonds et faux plafonds - Plafonds  <b>Partie à sonder:</b> Couche1: Peinture décorative (pailletées, gouttelettes...) + Couche2: Enduit à base de plâtre lissé ou taloché  <b>Justificatif:</b> Après analyse en laboratoire</p>	<p><b>Analyse:</b>          P014  <b>Partie analysée par le laboratoire:</b>          - Matériau de type système d'enduit peinture (blanc) ; matériau semi-dur (gris) : Absence d'amiante</p>

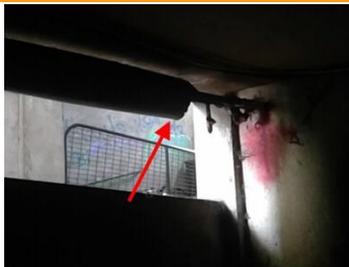
Localisation	n° de sondage	Zone	Prélèvement effectué / Sondage et extension	Echantillon	Analyse	Photo
Local 2	1	Plafond	Oui Extérieur - Local 2 : Plafond	<p><u>Identifiant:</u> ZPSO014  <u>Réf. échantillon:</u> MA2203026858/P022  <u>Réf. laboratoire:</u> 22EK027074-021  <u>Description:</u> Calorifuge (tresses, coquilles, matelas...)  <u>Composant de la construction:</u> 6 - Conduits et accessoires intérieurs - Conduits de fluides (air, eau, vapeur, fumée, échappement, autres fluides)  <u>Partie à sonder:</u> Calorifuge (tresses, coquilles, matelas...)  <u>Justificatif:</u> Après analyse en laboratoire</p>	<p><u>Analyse:</u> P022  <u>Partie analysée par le laboratoire:</u>            - Phase 1 Matériau semi-dur (blanc)            Absence d'amiante            - Phase 2 Matériau fibreux de type isolant (beige)            Absence d'amiante            - Phase 3 Matériau de type maillage de fibres (beige)            Absence d'amiante</p>
