Rapport de mission de repérage des matériaux et produits contenant de l'amiante avant réalisation de travaux

4 SQUARE BEAUREGARD

77140 NEMOURS

RAPPORT N° :	20LAK0004	Laboratoire d'Analyses :	ITGA
Repérage réalisé le :	03/11/2017	Adresse laboratoire :	3 RUE ARMAND HERPIN LACROIX - CS 46537 35065 RENNES CEDEX
Accompagnateur :		Numéro d'accréditation :	1-5967
Par :	Gaetan BEDEL	Organisme d'assurance professionnelle :	ALLIANZ
N° certificat :	CPDI3869	Adresse assurance :	Direction Opérations Entreprises 5C Esplanade Charles de Gaulle 33081 BORDEAUX CEDEX
Date d'obtention :	22/04/2016	N° de contrat d'assurance :	55897385
Organisme certificateur	I.CERT PARC EDONIA - BAT G - RUE DE LA TERRE VICTORIA - 35760 SAINT GREGOIRE	Date de validité :	31/12/2017

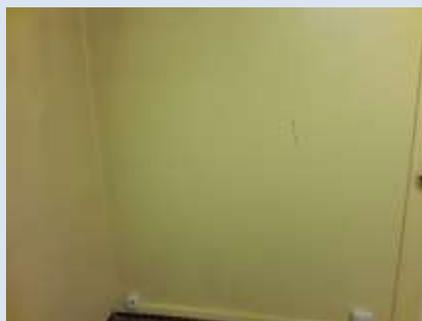
PRELEVEMENT : 20LAK0004P001			
NOM DU CLIENT	NUMERO DU DOSSIER		PIECE OU LOCAL
OPH77	20LAK0004 03/11/2017		Cuisine
ELEMENT	DESCRIPTIF DU LABORATOIRE	DATE DE PRELEVEMENT	NOM DE L'OPERATEUR
Enduit / Peinture béton	Enduit gris en vrac hétérogène + peintures multiples non séparable	03/11/2017	BEDEL Gaetan
LOCALISATION		RESULTAT	
Mur C		Amiante non détecté

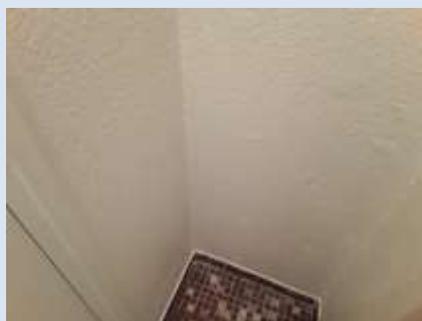
PRELEVEMENT : 20LAK0004P002			
NOM DU CLIENT	NUMERO DU DOSSIER		PIECE OU LOCAL
OPH77	20LAK0004 03/11/2017		WC
ELEMENT	DESCRIPTIF DU LABORATOIRE	DATE DE PRELEVEMENT	NOM DE L'OPERATEUR
Enduit / Peinture	Enduit gris en vrac non séparable + peintures multiples non séparable	03/11/2017	BEDEL Gaetan
LOCALISATION		RESULTAT	
Mur A		Amiante non détecté

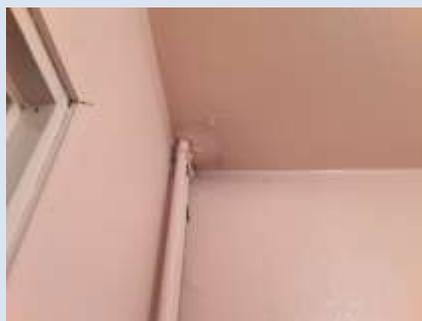
PRELEVEMENT : 20LAK0004P003			
NOM DU CLIENT	NUMERO DU DOSSIER	PIECE OU LOCAL	
OPH77	20LAK0004 03/11/2017	Salle de bains	
ELEMENT	DESCRIPTIF DU LABORATOIRE	DATE DE PRELEVEMENT	NOM DE L'OPERATEUR
Enduit / Peinture béton	Enduit plâtreux blanc en vrac non séparable + peintures multiples non séparable + matériau gris en vrac non séparable	03/11/2017	BEDEL Gaetan
LOCALISATION		RESULTAT	
Plafonds		Amiante non détecté

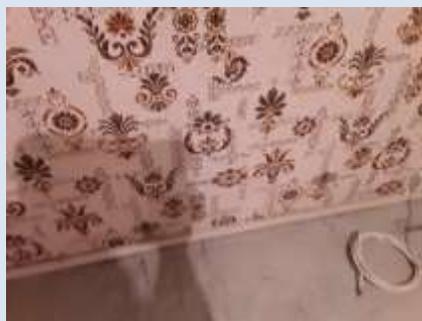
PRELEVEMENT : 20LAK0004P004			
NOM DU CLIENT	NUMERO DU DOSSIER	PIECE OU LOCAL	
OPH77	20LAK0004 03/11/2017	Séjour	
ELEMENT	DESCRIPTIF DU LABORATOIRE	DATE DE PRELEVEMENT	NOM DE L'OPERATEUR
Enduit / Peinture béton	Enduit plâtreux blanc en vrac + peintures multiples non séparable + papier non séparable	03/11/2017	BEDEL Gaetan
LOCALISATION		RESULTAT	
Mur B		Amiante non détecté

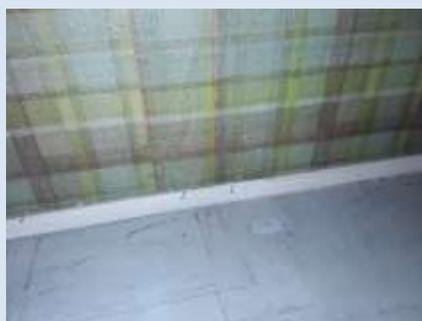
PRELEVEMENT : 20LAK0004P005			
NOM DU CLIENT	NUMERO DU DOSSIER		PIECE OU LOCAL
OPH77	20LAK0004 03/11/2017		Chambre 2
ELEMENT	DESCRIPTIF DU LABORATOIRE	DATE DE PRELEVEMENT	NOM DE L'OPERATEUR
Enduit / Peinture béton	Enduit plâtreux blanc en vrac + peinture non séparable + papier peint non séparable	03/11/2017	BEDEL Gaetan
LOCALISATION		RESULTAT	
Mur A		Amiante non détecté

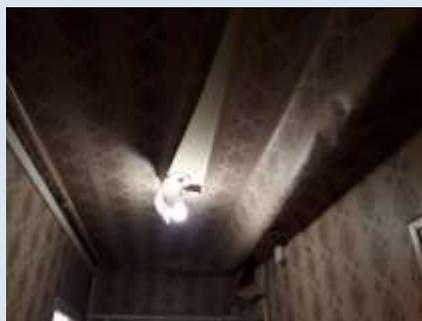
PRELEVEMENT : 20LAK0004P006			
NOM DU CLIENT	NUMERO DU DOSSIER		PIECE OU LOCAL
OPH77	20LAK0004 03/11/2017		Couloir
ELEMENT	DESCRIPTIF DU LABORATOIRE	DATE DE PRELEVEMENT	NOM DE L'OPERATEUR
Enduit / Peinture béton	Enduit plâtreux blanc en vrac + peintures multiples non séparable	03/11/2017	BEDEL Gaetan
LOCALISATION		RESULTAT	
Plafonds		Amiante non détecté

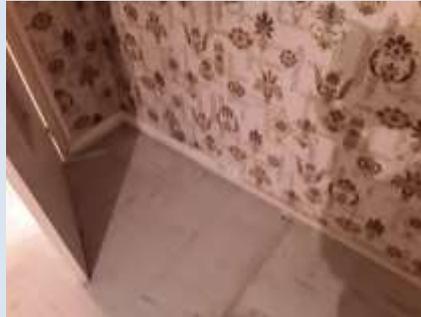
PIECE	ETAGE	ELEMENTS	DESCRIPTIF LABORATOIRE	REPERAGE	Echantillon	METHODE	ETAT	RESULTAT
Séjour		Dalle de sol	Dalle dure cassante grise	Sols	20LAK0004P007	RESULTAT ANALYSE	DEGRADATION PARTIELLE	Fr1:Amiante détecté (Chrysotile)
Séjour		Dalle de sol	Colle bitumineuse noire non séparable + ragréage gris en faible quantité non séparable	Sols	20LAK0004P007	RESULTAT ANALYSE	DEGRADATION PARTIELLE	Fr2:Amiante détecté (Chrysotile)
Entrée		Dalle de sol	Dalle dure cassante grise	Sols	20LAK0004P007	ZSO	DEGRADATION PARTIELLE	Fr1:Amiante détecté (Chrysotile)
Placard 1		Dalle de sol	Dalle dure cassante grise	Sols	20LAK0004P007	ZSO	DEGRADATION PARTIELLE	Fr1:Amiante détecté (Chrysotile)
Couloir		Dalle de sol	Dalle dure cassante grise	Sols	20LAK0004P007	ZSO	DEGRADATION PARTIELLE	Fr1:Amiante détecté (Chrysotile)
Placard 2		Dalle de sol	Dalle dure cassante grise	Sols	20LAK0004P007	ZSO	DEGRADATION PARTIELLE	Fr1:Amiante détecté (Chrysotile)

PRELEVEMENT : 20LAK0004P007			
NOM DU CLIENT	NUMERO DU DOSSIER		PIECE OU LOCAL
OPH77	20LAK0004 03/11/2017		Séjour
ELEMENT	DESCRIPTIF DU LABORATOIRE	DATE DE PRELEVEMENT	NOM DE L'OPERATEUR
Dalle de sol	Dalle dure cassante grise	03/11/2017	BEDEL Gaetan
LOCALISATION		RESULTAT	
Sols		Fr1:Amiante détecté (Chrysotile)
