Pré-Rapport de Repérage Amiante Avant réalisation de travaux dans un immeuble bâti

Numéro de dossier : M9163395
Date d'intervention : 25/08/2021

4 SQUARE BEAUREGARD (20LAK0009)
77140 NEMOURS

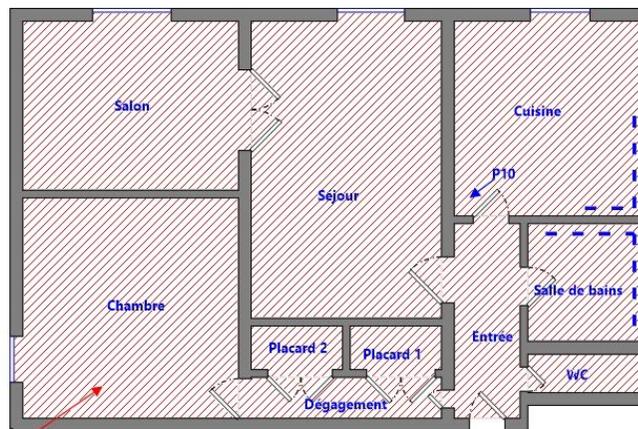
Rez-de-jardin Sol

P009 Colle non bitumineuse + Colle bitumineuse + Ragréage EP
(cf. tableau des analyses)

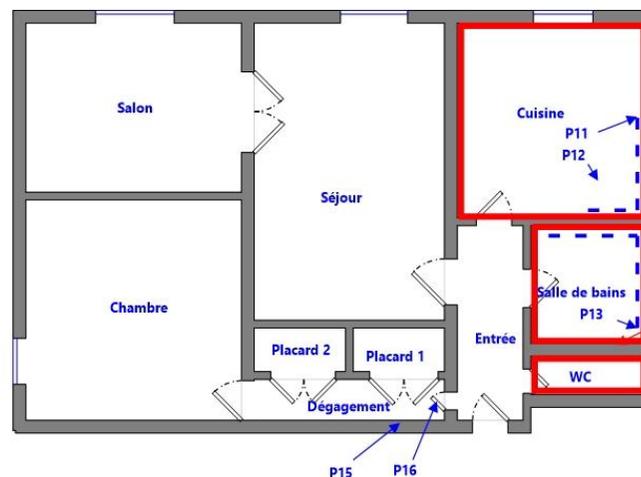
Rez-de-jardin Equipements

a P014 Colle de faïence + Joint de faïence EP
(cf. tableau des analyses)
