Rapport de mission de repérage des matériaux et produits contenant de l'amiante avant réalisation de travaux

4 SQUARE BEAUREGARD 202

77140 NEMOURS

RAPPORT N° :	20LAK0202	Laboratoire d'Analyses :	ITGA
Repérage réalisé le :	12/10/2017	Adresse laboratoire :	3 RUE ARMAND HERPIN LACROIX - CS 46537 35065 RENNES CEDEX
Accompagnateur :		Numéro d'accréditation :	1-5967
Par :	Florian BOCQUET	Organisme d'assurance professionnelle :	ALLIANZ
N° certificat :	CPDI 4382	Adresse assurance :	Direction Opérations Entreprises 5C Esplanade Charles de Gaulle 33081 BORDEAUX CEDEX
Date d'obtention :	04/04/2017	N° de contrat d'assurance :	55897385
Organisme certificateur	I.CERT PARC EDONIA - BAT G - RUE DE LA TERRE VICTORIA - 35760 SAINT GREGOIRE	Date de validité :	31/12/2017

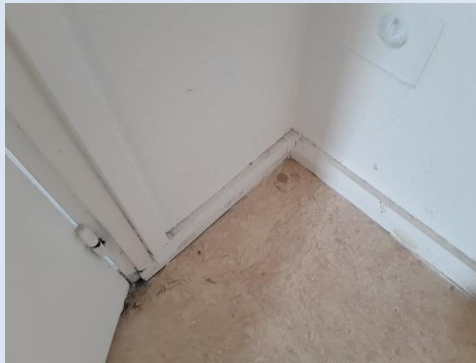
PRELEVEMENT : 20LAK0202P001			
NOM DU CLIENT	NUMERO DU DOSSIER		PIECE OU LOCAL
OPH77	20LAK0202 12/10/2017		Séjour
ELEMENT	DESCRIPTIF DU LABORATOIRE	DATE DE PRELEVEMENT	NOM DE L'OPERATEUR
Revêtement souple	Dalle dure cassante grise	12/10/2017	BOCQUET Florian
LOCALISATION		RESULTAT	
Sols		Fr3:Amiante détecté (Chrysotile)	
EMPLACEMENT

PRELEVEMENT : 20LAK0202P001			
NOM DU CLIENT	NUMERO DU DOSSIER		PIECE OU LOCAL
OPH77	20LAK0202 12/10/2017		Séjour
ELEMENT	DESCRIPTIF DU LABORATOIRE	DATE DE PRELEVEMENT	NOM DE L'OPERATEUR
Revêtement souple	Colle polymère jaune non séparable + colle bitumineuse noire + peinture non séparable	12/10/2017	BOCQUET Florian
LOCALISATION		RESULTAT	
Sols		Fr2:Amiante détecté (Chrysotile)	
EMPLACEMENT

PRELEVEMENT : 20LAK0202P001			
NOM DU CLIENT	NUMERO DU DOSSIER		PIECE OU LOCAL
OPH77	20LAK0202 12/10/2017		Séjour
ELEMENT	DESCRIPTIF DU LABORATOIRE	DATE DE PRELEVEMENT	NOM DE L'OPERATEUR
Revêtement souple	Revêtement souple beige + matériau compact gris hétérogène	12/10/2017	BOCQUET Florian
LOCALISATION		RESULTAT	
Sols		Fr1:Amiante non détecté	
EMPLACEMENT

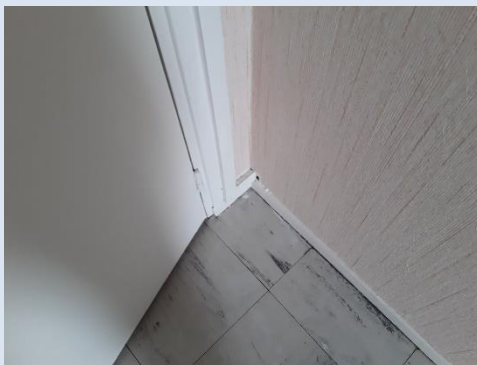
PRELEVEMENT : 20LAK0202P003			
NOM DU CLIENT	NUMERO DU DOSSIER		PIECE OU LOCAL
OPH77	20LAK0202 12/10/2017		Chambre 2
ELEMENT	DESCRIPTIF DU LABORATOIRE	DATE DE PRELEVEMENT	NOM DE L'OPERATEUR
Dalle de sol	Dalle dure cassante beige	12/10/2017	BOCQUET Florian
LOCALISATION		RESULTAT	
Sols		Fr1:Amiante détecté (Chrysotile)
