## Rapport de mission de repérage des matériaux et produits contenant de l'amiante avant réalisation de travaux

4 SQUARE BEAUREGARD

LOGEMENT 1

77140 NEMOURS

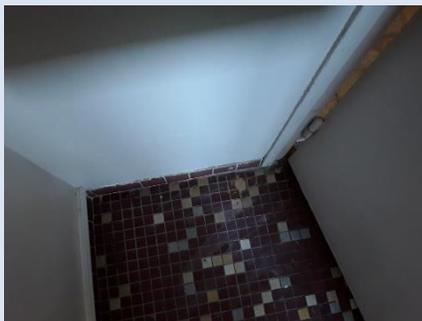
PRELEVEMENT : 20LAK0301P001			
NOM DU CLIENT	NUMERO DU DOSSIER		PIECE OU LOCAL
OPH77	20LAK0301 30/08/2019		Cuisine (R+3)
ELEMENT	DESCRIPTIF DU LABORATOIRE	DATE DE PRELEVEMENT	NOM DE L'OPERATEUR
Colle carrelage	Carrelage + colle grise en faible quantité non séparable	30/08/2019	TAVARES Serge
LOCALISATION		RESULTAT	
Sol		Amiante non détecté

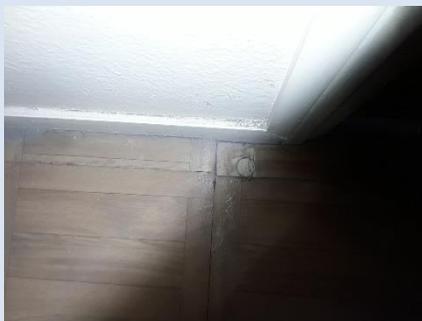
PRELEVEMENT : 20LAK0301P002			
NOM DU CLIENT	NUMERO DU DOSSIER		PIECE OU LOCAL
OPH77	20LAK0301 30/08/2019		Salle de bains (R+3)
ELEMENT	DESCRIPTIF DU LABORATOIRE	DATE DE PRELEVEMENT	NOM DE L'OPERATEUR
Dalle de sol	Revêtement souple beige + colle polymère jaune non séparable	30/08/2019	TAVARES Serge
LOCALISATION		RESULTAT	
Sol		Fr1:Amiante non détecté

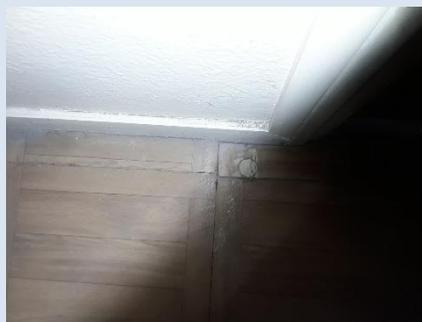
PRELEVEMENT : 20LAK0301P002			
NOM DU CLIENT	NUMERO DU DOSSIER	PIECE OU LOCAL	
OPH77	20LAK0301 30/08/2019	Salle de bains (R+3)	
ELEMENT	DESCRIPTIF DU LABORATOIRE	DATE DE PRELEVEMENT	NOM DE L'OPERATEUR
Dalle de sol	Revêtement cassant beige + colle polymère jaune non séparable	30/08/2019	TAVARES Serge
LOCALISATION		RESULTAT	
Sol		Fr2:Amiante non détecté

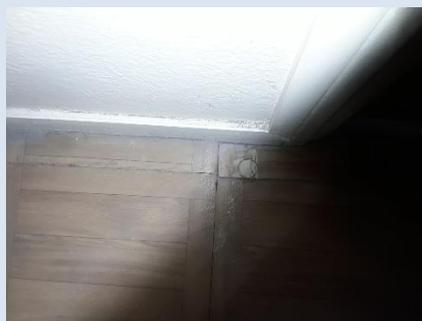
PRELEVEMENT : 20LAK0301P002			
NOM DU CLIENT	NUMERO DU DOSSIER	PIECE OU LOCAL	
OPH77	20LAK0301 30/08/2019	Salle de bains (R+3)	
ELEMENT	DESCRIPTIF DU LABORATOIRE	DATE DE PRELEVEMENT	NOM DE L'OPERATEUR
Dalle de sol	Carrelage + joint cassant gris en faible quantité non séparable	30/08/2019	TAVARES Serge
LOCALISATION		RESULTAT	
Sol		Fr3:Amiante non détecté

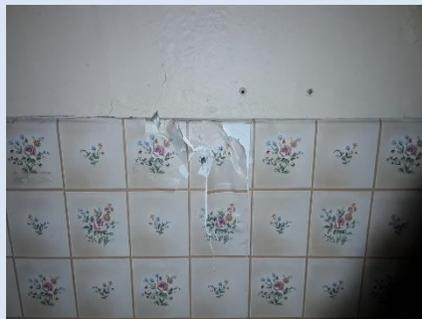
PRELEVEMENT : 20LAK0301P003			
NOM DU CLIENT	NUMERO DU DOSSIER		PIECE OU LOCAL
OPH77	20LAK0301 30/08/2019		Salle de bains (R+3)
ELEMENT	DESCRIPTIF DU LABORATOIRE	DATE DE PRELEVEMENT	NOM DE L'OPERATEUR
Colle faïence	Carrelage	30/08/2019	TAVARES Serge
LOCALISATION		RESULTAT	
Mur C		Fr1:Amiante non détecté

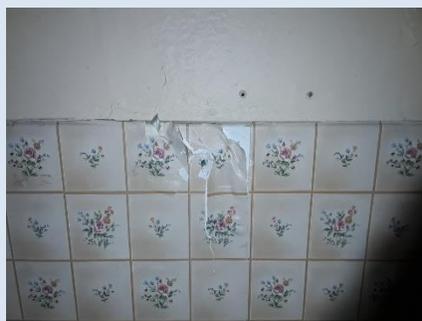
PRELEVEMENT : 20LAK0301P003			
NOM DU CLIENT	NUMERO DU DOSSIER		PIECE OU LOCAL
OPH77	20LAK0301 30/08/2019		Salle de bains (R+3)
ELEMENT	DESCRIPTIF DU LABORATOIRE	DATE DE PRELEVEMENT	NOM DE L'OPERATEUR
Colle faïence	Colle grise	30/08/2019	TAVARES Serge
LOCALISATION		RESULTAT	
Mur C		Fr2:Amiante non détecté

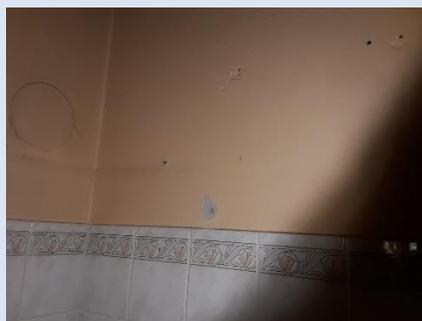
PRELEVEMENT : 20LAK0301P004			
NOM DU CLIENT	NUMERO DU DOSSIER	PIECE OU LOCAL	
OPH77	20LAK0301 30/08/2019	Salle de bains (R+3)	
ELEMENT	DESCRIPTIF DU LABORATOIRE	DATE DE PRELEVEMENT	NOM DE L'OPERATEUR
Enduit / Peinture béton	Peintures multiples non séparable + enduit plâtreux blanc en faible quantité en vrac non séparable + matériau gris en vrac	30/08/2019	TAVARES Serge
LOCALISATION		RESULTAT	
Mur B		Amiante non détecté

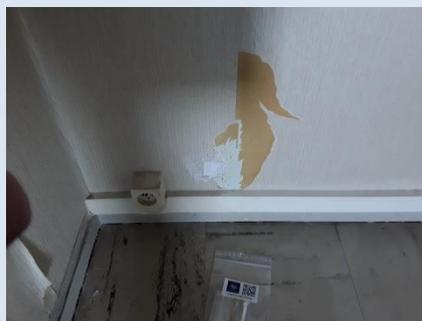
PRELEVEMENT : 20LAK0301P005			
NOM DU CLIENT	NUMERO DU DOSSIER	PIECE OU LOCAL	
OPH77	20LAK0301 30/08/2019	Séjour (R+3)	
ELEMENT	DESCRIPTIF DU LABORATOIRE	DATE DE PRELEVEMENT	NOM DE L'OPERATEUR
Papier peint	Peinture non séparable + papier peint non séparable + enduit plâtreux blanc en vrac	30/08/2019	TAVARES Serge
LOCALISATION		RESULTAT	
Mur C		Amiante non détecté

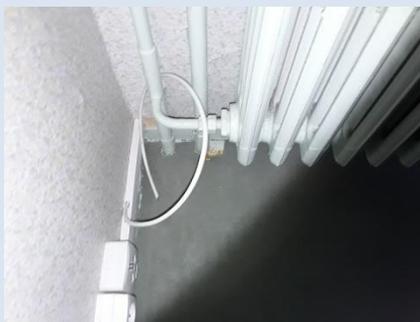
PRELEVEMENT : 20LAK0301P006			
NOM DU CLIENT	NUMERO DU DOSSIER	PIECE OU LOCAL	
OPH77	20LAK0301 30/08/2019	Chambre 1 (R+3)	
ELEMENT	DESCRIPTIF DU LABORATOIRE	DATE DE PRELEVEMENT	NOM DE L'OPERATEUR
Moquette	Moquette verte avec couche en mousse et poussières	30/08/2019	TAVARES Serge
LOCALISATION		RESULTAT	
Sol		Amiante non détecté

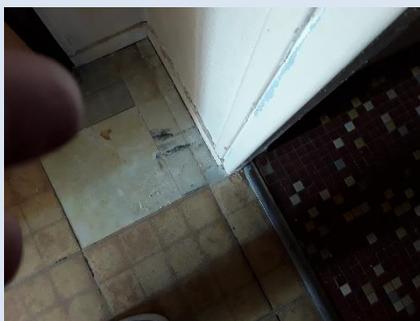
PRELEVEMENT : 20LAK0301P007			
NOM DU CLIENT	NUMERO DU DOSSIER	PIECE OU LOCAL	
OPH77	20LAK0301 30/08/2019	Entrée (R+3)	
ELEMENT	DESCRIPTIF DU LABORATOIRE	DATE DE PRELEVEMENT	NOM DE L'OPERATEUR
Dalle de sol	Revêtement cassant beige + colle polymère jaune non séparable	30/08/2019	TAVARES Serge
LOCALISATION		RESULTAT	
Sol		Fr1:Amiante non détecté

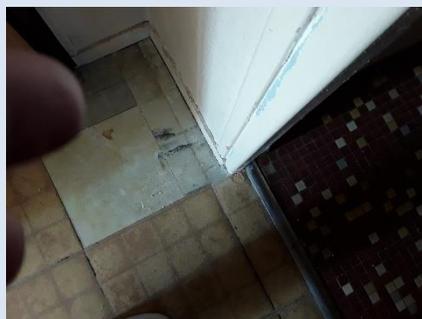
PRELEVEMENT : 20LAK0301P007			
NOM DU CLIENT	NUMERO DU DOSSIER	PIECE OU LOCAL	
OPH77	20LAK0301 30/08/2019	Entrée (R+3)	
ELEMENT	DESCRIPTIF DU LABORATOIRE	DATE DE PRELEVEMENT	NOM DE L'OPERATEUR
Dalle de sol	Matériau compact gris hétérogène	30/08/2019	TAVARES Serge
LOCALISATION		RESULTAT	
Sol		Fr2:Amiante non détecté

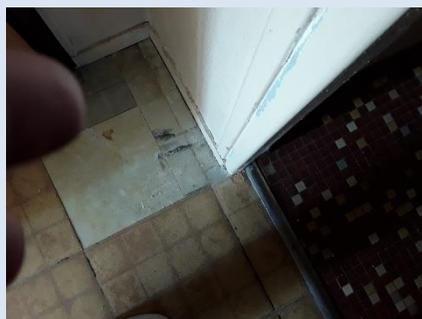
PIECE	ETAGE	ELEMENTS	DESCRIPTIF LABORATOIRE	Echantillon	REPERAGE	ETAT	RESULTAT
Entrée	R+3	Dalle de sol	Dalle dure cassante grise + colle bitumineuse noire en faible quantité non séparable	20LAK0301P007	Sol	DEGRADATION PARTIELLE	Fr3:Amiante détecté (Chrysotile)
Chambre 2	R+3	Dalle de sol	Colle polymère jaune non séparable + dalle dure cassante beige	20LAK0301P008	Sol	DEGRADATION PARTIELLE	Fr2:Amiante détecté (Chrysotile)
Chambre 2	R+3	Dalle de sol	Colle bitumineuse noire en faible quantité + ragréage gris en faible quantité non séparable	20LAK0301P008	Sol	DEGRADATION PARTIELLE	Fr3:Amiante détecté (Chrysotile)

PRELEVEMENT : 20LAK0301P007			
NOM DU CLIENT	NUMERO DU DOSSIER	PIECE OU LOCAL	
OPH77	20LAK0301 30/08/2019	Entrée (R+3)	
ELEMENT	DESCRIPTIF DU LABORATOIRE	DATE DE PRELEVEMENT	NOM DE L'OPERATEUR
Dalle de sol	Dalle dure cassante grise + colle bitumineuse noire en faible quantité non séparable	30/08/2019	TAVARES Serge
LOCALISATION		RESULTAT	
Sol		Fr3:Amiante détecté (Chrysotile)

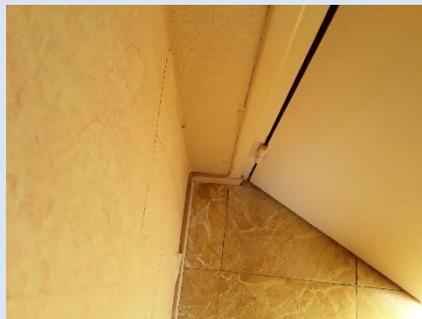
PRELEVEMENT : 20LAK0301P008			
NOM DU CLIENT	NUMERO DU DOSSIER	PIECE OU LOCAL	
OPH77	20LAK0301 30/08/2019	Chambre 2 (R+3)	
ELEMENT	DESCRIPTIF DU LABORATOIRE	DATE DE PRELEVEMENT	NOM DE L'OPERATEUR
Dalle de sol	Revêtement cassant beige	30/08/2019	TAVARES Serge
LOCALISATION		RESULTAT	
Sol		Fr1:Amiante non détecté

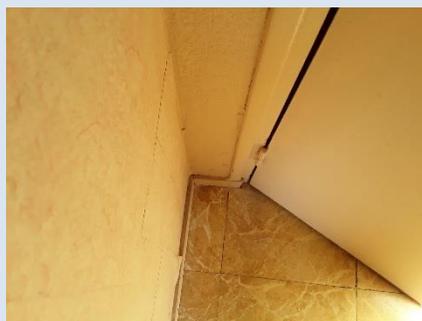
PRELEVEMENT : 20LAK0301P008			
NOM DU CLIENT	NUMERO DU DOSSIER	PIECE OU LOCAL	
OPH77	20LAK0301 30/08/2019	Chambre 2 (R+3)	
ELEMENT	DESCRIPTIF DU LABORATOIRE	DATE DE PRELEVEMENT	NOM DE L'OPERATEUR
Dalle de sol	Colle polymère jaune non séparable + dalle dure cassante beige	30/08/2019	TAVARES Serge
LOCALISATION		RESULTAT	
Sol		Fr2:Amiante détecté (Chrysotile)

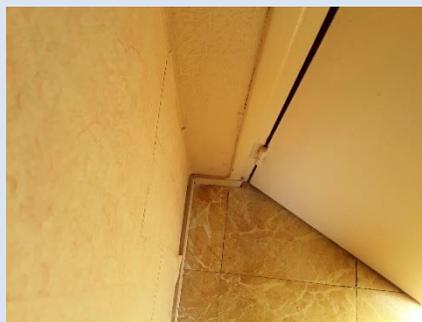
PRELEVEMENT : 20LAK0301P008			
NOM DU CLIENT	NUMERO DU DOSSIER	PIECE OU LOCAL	
OPH77	20LAK0301 30/08/2019	Chambre 2 (R+3)	
ELEMENT	DESCRIPTIF DU LABORATOIRE	DATE DE PRELEVEMENT	NOM DE L'OPERATEUR
Dalle de sol	Colle bitumineuse noire en faible quantité + ragréage gris en faible quantité non séparable	30/08/2019	TAVARES Serge
LOCALISATION		RESULTAT	
Sol		Fr3:Amiante détecté (Chrysotile)

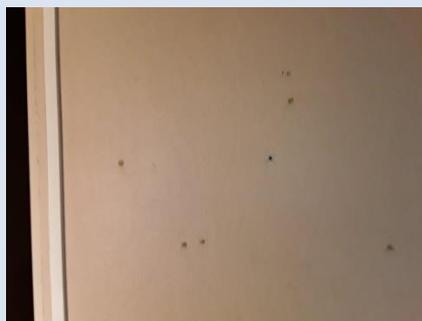
PRELEVEMENT : 20LAK0301P009			
NOM DU CLIENT	NUMERO DU DOSSIER	PIECE OU LOCAL	
OPH77	20LAK0301 30/08/2019	Entrée (R+3)	
ELEMENT	DESCRIPTIF DU LABORATOIRE	DATE DE PRELEVEMENT	NOM DE L'OPERATEUR
Enduit / Peinture béton	Peinture non séparable + enduit plâtreux blanc en vrac + matériau gris en vrac non séparable	30/08/2019	TAVARES Serge
LOCALISATION		RESULTAT	
Mur A		Amiante non détecté
