Rapport de mission de repérage des matériaux et produits contenant de l'amiante avant réalisation de travaux

4 SQUARE BEAUREGARD LGT 4

77140 NEMOURS

RAPPORT N° :	20LAK0304	Laboratoire d'Analyses :	ITGA
Repérage réalisé le :	16/02/2018	Adresse laboratoire :	3 RUE ARMAND HERPIN LACROIX - CS 46537 35065 RENNES CEDEX
Accompagnateur :		Numéro d'accréditation :	1-5967
Par :	Samuel DUBOS	Organisme d'assurance professionnelle :	ALLIANZ
N° certificat :	CPDI 4697	Adresse assurance :	Direction Opérations Entreprises 5C Esplanade Charles de Gaulle 33081 BORDEAUX CEDEX
Date d'obtention :	27/01/2018	N° de contrat d'assurance :	55832566
Organisme certificateur	I.Cert Parc EDONIA - Bâtiment G - Rue de la Terre Victoria - 35760 SAINT GREGOIRE	Date de validité :	31/12/2018

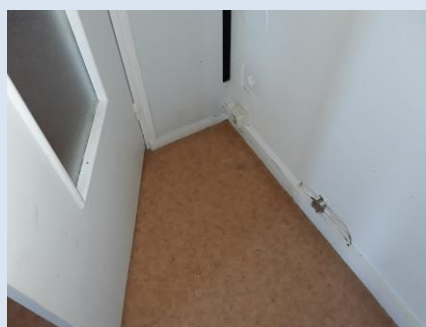
PRELEVEMENT : 20LAK0304P001			
NOM DU CLIENT	NUMERO DU DOSSIER		PIECE OU LOCAL
OPH77	20LAK0304 16/02/2018		Séjour
ELEMENT	DESCRIPTIF DU LABORATOIRE	DATE DE PRELEVEMENT	NOM DE L'OPERATEUR
Revêtement souple	Revêtement souple beige + colle polymère jaune non séparable + ragréage rose + matériau compact gris hétérogène	16/02/2018	DUBOS Samuel
LOCALISATION		RESULTAT	
Sol		Fr1:Amiante non détecté

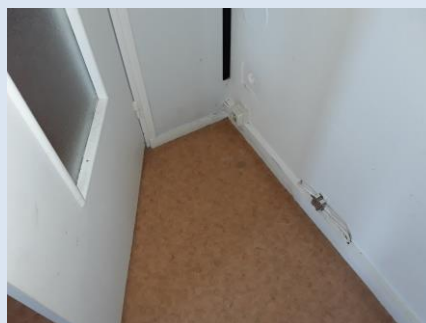
PRELEVEMENT : 20LAK0304P001			
NOM DU CLIENT	NUMERO DU DOSSIER		PIECE OU LOCAL
OPH77	20LAK0304 16/02/2018		Séjour
ELEMENT	DESCRIPTIF DU LABORATOIRE	DATE DE PRELEVEMENT	NOM DE L'OPERATEUR
Revêtement souple	Colle bitumineuse noire	16/02/2018	DUBOS Samuel
LOCALISATION		RESULTAT	
Sol		Fr2:Amiante détecté (Chrysotile)

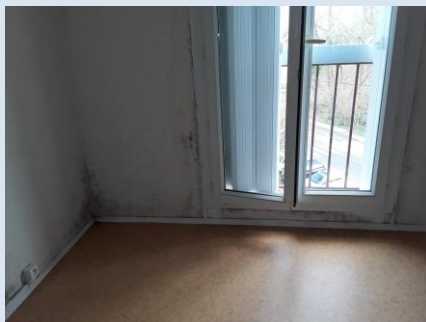
PRELEVEMENT : 20LAK0304P002			
NOM DU CLIENT	NUMERO DU DOSSIER	PIECE OU LOCAL	
OPH77	20LAK0304 16/02/2018	Chambre 2	
ELEMENT	DESCRIPTIF DU LABORATOIRE	DATE DE PRELEVEMENT	NOM DE L'OPERATEUR
Enduit béton	Enduit plâtreux blanc en vrac + peintures multiples non séparable + papier en vrac non séparable	16/02/2018	DUBOS Samuel
LOCALISATION		RESULTAT	
Mur C		Amiante non détecté	
EMPLACEMENT
