Rapport de mission de repérage des matériaux et produits contenant de l'amiante avant réalisation de travaux

8 SQUARE BEAUREGARD-APT 101

77140 NEMOURS

RAPPORT N° :	20LAL0101	Laboratoire d'Analyses :	ITGA
Repérage réalisé le :	26/09/2017	Adresse laboratoire :	3 RUE ARMAND HERPIN LACROIX - CS 46537 35065 RENNES CEDEX
Accompagnateur :		Numéro d'accréditation :	1-5967
Par :	Robin ZENI	Organisme d'assurance professionnelle :	ALLIANZ
N° certificat :	CPDI4037	Adresse assurance :	Direction Opérations Entreprises 5C Esplanade Charles de Gaulle 33081 BORDEAUX CEDEX
Date d'obtention :	20/07/2016	N° de contrat d'assurance :	55897385
Organisme certificateur	I.Cert PARC EDONIA - BAT G - RUE DE LA TERRE VICTORIA - 35760 SAINT GREGOIRE	Date de validité :	31/12/2017

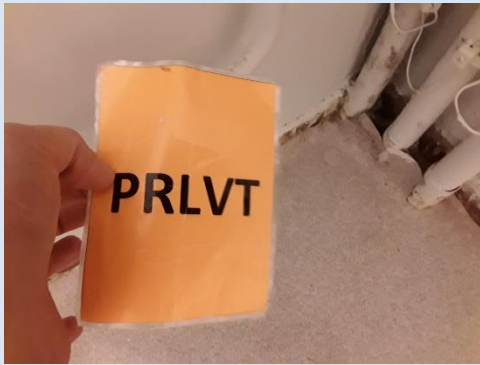
PRELEVEMENT : 20LAL0101P001			
NOM DU CLIENT	NUMERO DU DOSSIER		PIECE OU LOCAL
OPH77	20LAL0101 26/09/2017		Salle de bains
ELEMENT	DESCRIPTIF DU LABORATOIRE	DATE DE PRELEVEMENT	NOM DE L'OPERATEUR
Revêtement souple	Revêtement souple gris + colle polymère jaune non séparable + revêtement souple beige + colle polymère jaune non séparable + colle grise + matériau compact gris hétérogène + carrelage	26/09/2017	ZENI Robin
LOCALISATION		RESULTAT	
Sol		Amiante non détecté	
EMPLACEMENT

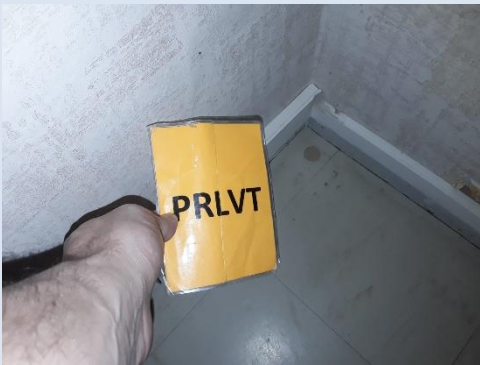
PRELEVEMENT : 20LAL0101P003			
NOM DU CLIENT	NUMERO DU DOSSIER		PIECE OU LOCAL
OPH77	20LAL0101 26/09/2017		Séjour
ELEMENT	DESCRIPTIF DU LABORATOIRE	DATE DE PRELEVEMENT	NOM DE L'OPERATEUR
Dalle de sol	Colle polymère jaune non séparable + colle bitumineuse noire + ragréage gris en faible quantité non séparable	26/09/2017	ZENI Robin
LOCALISATION		RESULTAT	
Sols		Fr1:Amiante détecté (Chrysotile)	
EMPLACEMENT

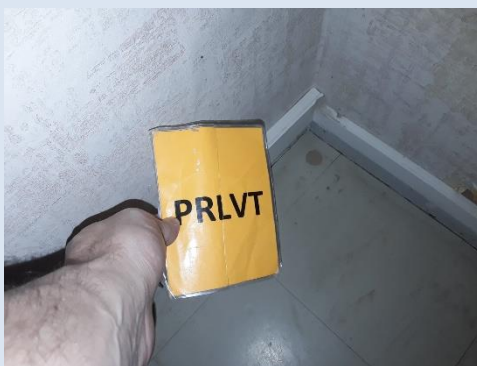
PRELEVEMENT : 20LAL0101P003			
NOM DU CLIENT	NUMERO DU DOSSIER		PIECE OU LOCAL
OPH77	20LAL0101 26/09/2017		Séjour
ELEMENT	DESCRIPTIF DU LABORATOIRE	DATE DE PRELEVEMENT	NOM DE L'OPERATEUR
Dalle de sol	Matériau compact gris hétérogène	26/09/2017	ZENI Robin
LOCALISATION		RESULTAT	
Sols		Fr2:Amiante non détecté

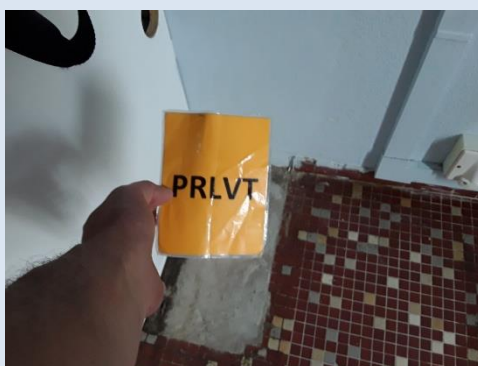
PRELEVEMENT : 20LAL0101P004			
NOM DU CLIENT	NUMERO DU DOSSIER		PIECE OU LOCAL
OPH77	20LAL0101 26/09/2017		Cuisine
ELEMENT	DESCRIPTIF DU LABORATOIRE	DATE DE PRELEVEMENT	NOM DE L'OPERATEUR
Plinthes	Colle grise + matériau gris en faible quantité en vrac hétérogène non séparable	26/09/2017	ZENI Robin

LOCALISATION	RESULTAT
Mur A	Fr3:Amiante détecté (Chrysotile)

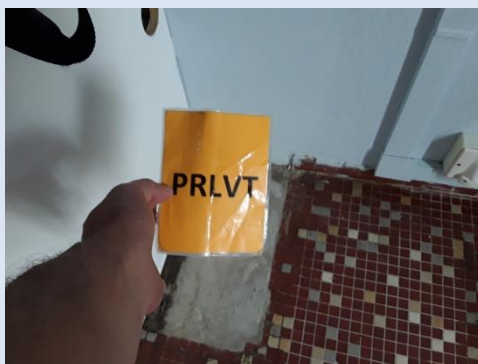
PRELEVEMENT : 20LAL0101P004			
NOM DU CLIENT	NUMERO DU DOSSIER		PIECE OU LOCAL
OPH77	20LAL0101 26/09/2017		Cuisine
ELEMENT	DESCRIPTIF DU LABORATOIRE	DATE DE PRELEVEMENT	NOM DE L'OPERATEUR
Plinthes	Peintures multiples	26/09/2017	ZENI Robin

LOCALISATION	RESULTAT
Mur A	Fr2:Amiante non détecté

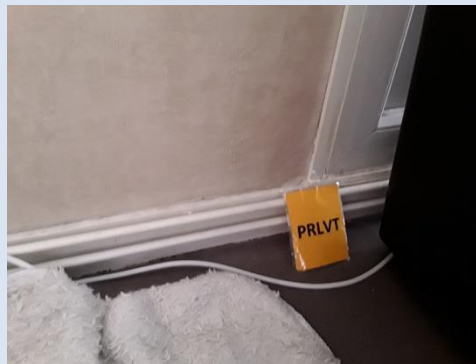
PRELEVEMENT : 20LAL0101P006			
NOM DU CLIENT	NUMERO DU DOSSIER		PIECE OU LOCAL
OPH77	20LAL0101 26/09/2017		Séjour
ELEMENT	DESCRIPTIF DU LABORATOIRE	DATE DE PRELEVEMENT	NOM DE L'OPERATEUR
Enduit béton	Matériau gris en faible quantité en vrac non séparable + enduit plâtreux blanc en vrac non séparable + papier non séparable + peintures multiples non séparable	26/09/2017	ZENI Robin
LOCALISATION		RESULTAT	
Mur C		Amiante non détecté
