Rapport de mission de repérage des matériaux et produits contenant de l'amiante avant réalisation de travaux

8 Square Beauregard 77140 NEMOURS

RAPPORT N° :	20LAL0204	Laboratoire d'Analyses :	ITGA
Repérage réalisé le :	20/09/2017	Adresse laboratoire :	3 RUE ARMAND HERPIN LACROIX - CS 46537 35065 RENNES CEDEX
Accompagnateur :		Numéro d'accréditation :	1-5967
Par :	Robin ZENI	Organisme d'assurance professionnelle :	ALLIANZ
N° certificat :	CPDI4037	Adresse assurance :	Direction Opérations Entreprises 5C Esplanade Charles de Gaulle 33081 BORDEAUX CEDEX
Date d'obtention :	20/07/2016	N° de contrat d'assurance :	55897385
Organisme certificateur	I.Cert PARC EDONIA - BAT G - RUE DE LA TERRE VICTORIA - 35760 SAINT GREGOIRE	Date de validité :	31/12/2017

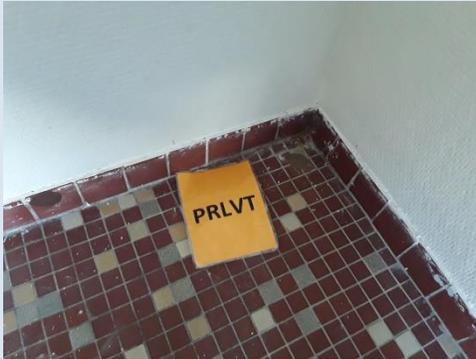
PRELEVEMENT : 20LAL0204P001			
NOM DU CLIENT	NUMERO DU DOSSIER		PIECE OU LOCAL
OPH77	20LAL0204 20/09/2017		Cuisine
ELEMENT	DESCRIPTIF DU LABORATOIRE	DATE DE PRELEVEMENT	NOM DE L'OPERATEUR
Carrelage	Colle grise + carrelage	20/09/2017	ZENI Robin
LOCALISATION		RESULTAT	
Sol		Amiante non détecté	
EMPLACEMENT

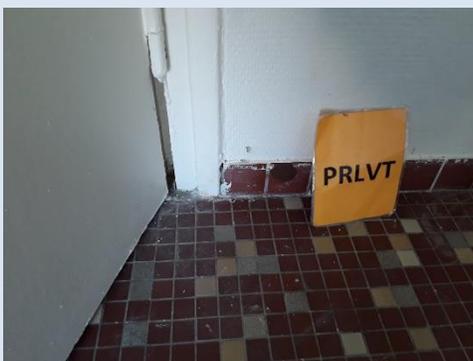
PRELEVEMENT : 20LAL0204P002			
NOM DU CLIENT	NUMERO DU DOSSIER		PIECE OU LOCAL
OPH77	20LAL0204 20/09/2017		Cuisine
ELEMENT	DESCRIPTIF DU LABORATOIRE	DATE DE PRELEVEMENT	NOM DE L'OPERATEUR
Plinthes	Carrelage	20/09/2017	ZENI Robin
LOCALISATION		RESULTAT	
Mur A		Fr2:Amiante non détecté

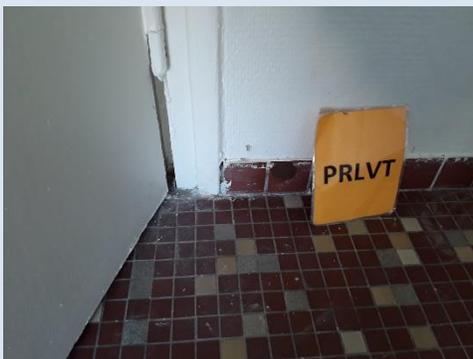
PRELEVEMENT : 20LAL0204P002			
NOM DU CLIENT	NUMERO DU DOSSIER		PIECE OU LOCAL
OPH77	20LAL0204 20/09/2017		Cuisine
ELEMENT	DESCRIPTIF DU LABORATOIRE	DATE DE PRELEVEMENT	NOM DE L'OPERATEUR
Plinthes	Colle grise + couche plâtreuse blanche	20/09/2017	ZENI Robin
LOCALISATION		RESULTAT	
Mur A		Fr1:Amiante détecté (Chrysotile)

Fraction Analysée	Technique analytique et date d'analyse	Résultat	Type d'amiante	Nb de préparations
▶ Colle grise + couche plâtreuse blanche	META le 27/09/2017	Présence de fibres d'amiante	Chrysotile	1
▶ Carrelage	META le 27/09/2017	Amiante non détecté	---	1

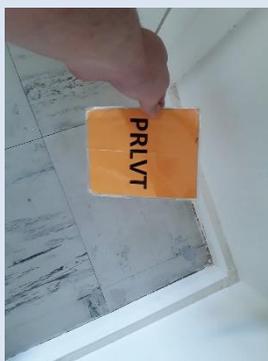
PRELEVEMENT : 20LAL0204P003			
NOM DU CLIENT	NUMERO DU DOSSIER		PIECE OU LOCAL
OPH77	20LAL0204 20/09/2017		Séjour
ELEMENT	DESCRIPTIF DU LABORATOIRE	DATE DE PRELEVEMENT	NOM DE L'OPERATEUR
Dalle de sol	Colle bitumineuse noire	20/09/2017	ZENI Robin
LOCALISATION		RESULTAT	
Sols		Fr2:Amiante détecté (Chrysotile)

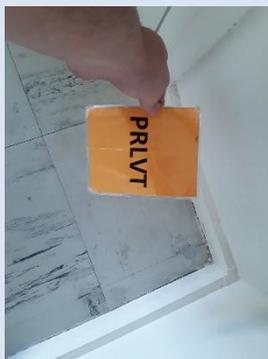
PRELEVEMENT : 20LAL0204P003			
NOM DU CLIENT	NUMERO DU DOSSIER		PIECE OU LOCAL
OPH77	20LAL0204 20/09/2017		Séjour
ELEMENT	DESCRIPTIF DU LABORATOIRE	DATE DE PRELEVEMENT	NOM DE L'OPERATEUR
Dalle de sol	Dalle dure cassante beige	20/09/2017	ZENI Robin
LOCALISATION		RESULTAT	
Sols		Fr1:Amiante détecté (Chrysotile)

Fraction Analysée	Technique analytique et date d'analyse	Résultat	Type d'amiante	Nb de préparations
▶ Dalle dure cassante beige	META le 27/09/2017	Présence de fibres d'amiante	Chrysotile	1
▶ Colle bitumineuse noire	MOLP le 26/09/2017	Présence de fibres d'amiante	Chrysotile	2
▶ Ragrée gris hétérogène	META le 27/09/2017	Amiante non détecté	---	1

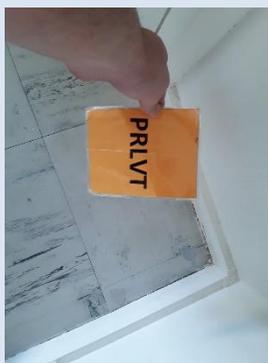
PRELEVEMENT : 20LAL0204P003			
NOM DU CLIENT	NUMERO DU DOSSIER		PIECE OU LOCAL
OPH77	20LAL0204 20/09/2017		Séjour
ELEMENT	DESCRIPTIF DU LABORATOIRE	DATE DE PRELEVEMENT	NOM DE L'OPERATEUR
Dalle de sol	Ragréage gris hétérogène	20/09/2017	ZENI Robin
LOCALISATION		RESULTAT	
Sols		Fr3:Amiante non détecté

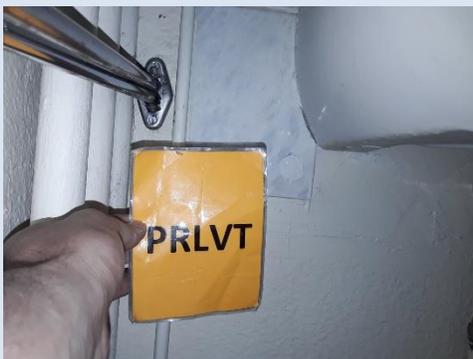
PRELEVEMENT : 20LAL0204P004			
NOM DU CLIENT	NUMERO DU DOSSIER		PIECE OU LOCAL
OPH77	20LAL0204 20/09/2017		Salle de bains
ELEMENT	DESCRIPTIF DU LABORATOIRE	DATE DE PRELEVEMENT	NOM DE L'OPERATEUR
Faïence 1	Colle grise + carrelage	20/09/2017	ZENI Robin
LOCALISATION		RESULTAT	
Mur A		Amiante non détecté

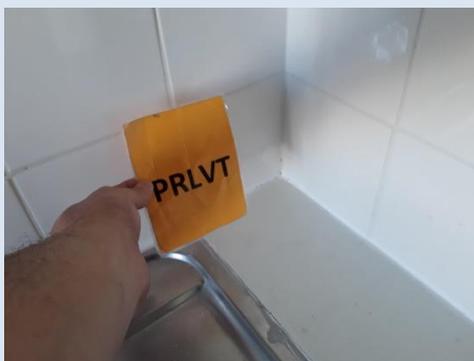
PRELEVEMENT : 20LAL0204P005			
NOM DU CLIENT	NUMERO DU DOSSIER		PIECE OU LOCAL
OPH77	20LAL0204 20/09/2017		Cuisine
ELEMENT	DESCRIPTIF DU LABORATOIRE	DATE DE PRELEVEMENT	NOM DE L'OPERATEUR
Faïence 2	Colle grise + carrelage	20/09/2017	ZENI Robin
LOCALISATION		RESULTAT	
Mur C		Amiante non détecté

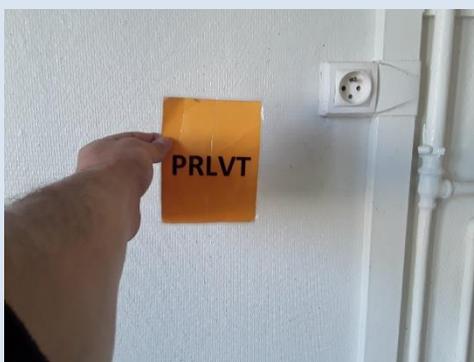
PRELEVEMENT : 20LAL0204P006			
NOM DU CLIENT	NUMERO DU DOSSIER		PIECE OU LOCAL
OPH77	20LAL0204 20/09/2017		Cuisine
ELEMENT	DESCRIPTIF DU LABORATOIRE	DATE DE PRELEVEMENT	NOM DE L'OPERATEUR
Enduit béton	Enduit gris en vrac + peinture avec couche en toile non séparable	20/09/2017	ZENI Robin
LOCALISATION		RESULTAT	
Mur C		Amiante non détecté

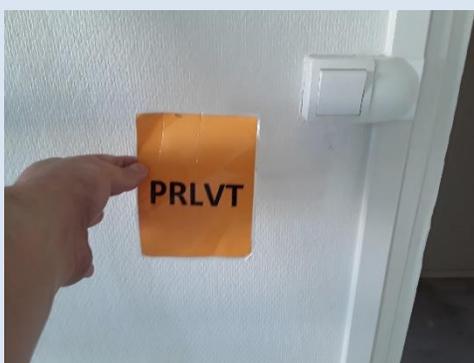
PRELEVEMENT : 20LAL0204P007			
NOM DU CLIENT	NUMERO DU DOSSIER		PIECE OU LOCAL
OPH77	20LAL0204 20/09/2017		Séjour
ELEMENT	DESCRIPTIF DU LABORATOIRE	DATE DE PRELEVEMENT	NOM DE L'OPERATEUR
Enduit béton	Enduit plâtreux blanc en vrac + peinture avec couche en toile non séparable	20/09/2017	ZENI Robin
LOCALISATION		RESULTAT	
Mur D		Amiante non détecté

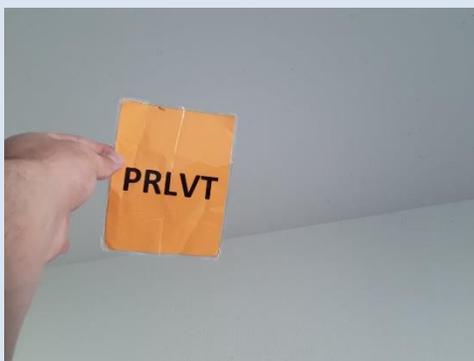
PRELEVEMENT : 20LAL0204P008			
NOM DU CLIENT	NUMERO DU DOSSIER		PIECE OU LOCAL
OPH77	20LAL0204 20/09/2017		Cuisine
ELEMENT	DESCRIPTIF DU LABORATOIRE	DATE DE PRELEVEMENT	NOM DE L'OPERATEUR
Enduit béton	Enduit plâtreux blanc en vrac + peinture non séparable	20/09/2017	ZENI Robin
LOCALISATION		RESULTAT	
Plafonds		Amiante non détecté

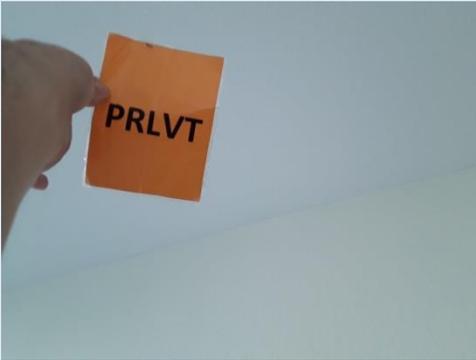
PRELEVEMENT : 20LAL0204P009			
NOM DU CLIENT	NUMERO DU DOSSIER		PIECE OU LOCAL
OPH77	20LAL0204 20/09/2017		Séjour
ELEMENT	DESCRIPTIF DU LABORATOIRE	DATE DE PRELEVEMENT	NOM DE L'OPERATEUR
Enduit béton	Enduit plâtreux blanc en vrac + peinture non séparable	20/09/2017	ZENI Robin
LOCALISATION		RESULTAT	
Plafonds		Amiante non détecté	
EMPLACEMENT
