## Rapport de Repérage des matériaux et produits contenant de l'amiante avant réalisation de travaux dans un immeuble bâti

Numéro de dossier : MA2401000965  
Rapport édité le : 12/01/2024

8 Square Beauregard  
77140 Nemours  
Bat. 8, Etage 3; Porte 4

Embellissement sol et mur sdb,cuisine,wc .

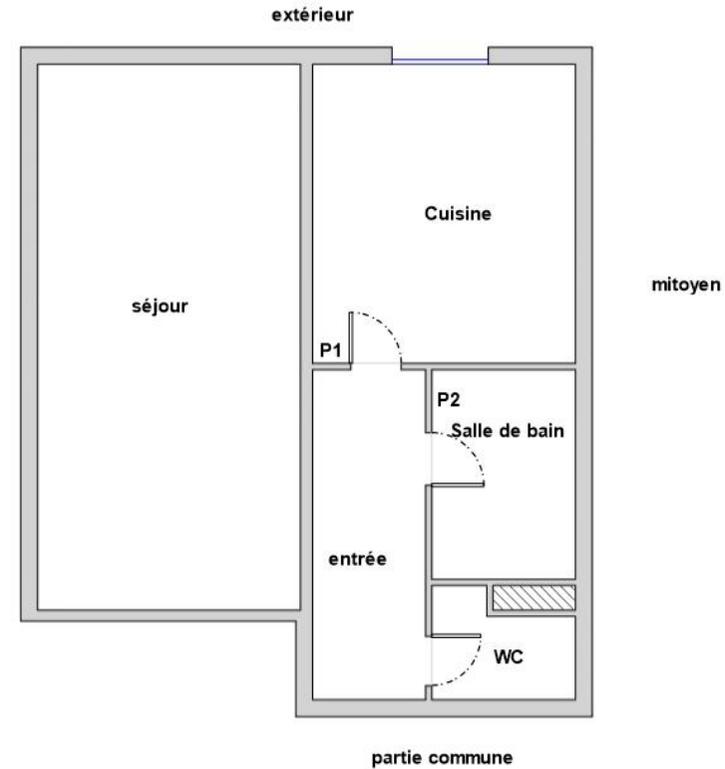
3ème Etage Sol

ZPSO	Niveau	Localisation	Zone	Description du prélèvement réalisé	Surface indicative
Néant		-	-	-
