Rapport de mission de repérage des matériaux et produits contenant de l'amiante avant réalisation de travaux

8 SQUARE BEAUREGARD

MODULE 20KLAL0401
77140 NEMOURS

| RAPPORT N° : | 20LAL0401 | Laboratoire d'Analyses : | ITGA |

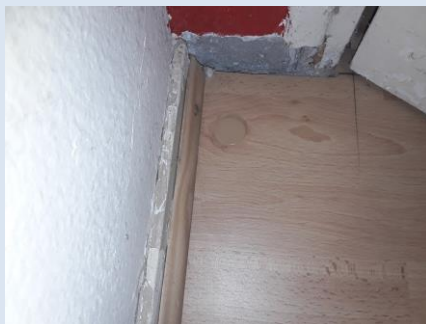
| PRELEVEMENT : 20LAL0401P001 | | | |

| PRELEVEMENT : 20LAL0401P001 | | | |
|---|---|---|---|
| OPH77 | 20LAL0401 28/03/2019 | | Chambre 2 (RC) |
| Revêtement souple | Revêtement souple marron avec couche fibreuse | 28/03/2019 | BENAOUDA Mostefa |
| Sol | | Amiante non détecté | |

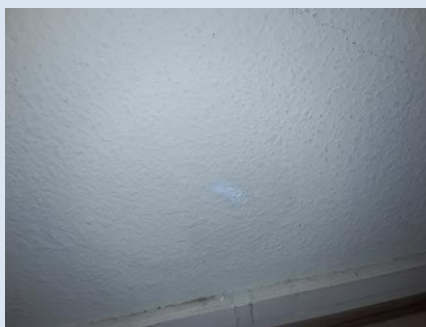
| PRELEVEMENT : 20LAL0401P002 | | | |

| PRELEVEMENT : 20LAL0401P002 | | | |
|---|---|---|---|
| OPH77 | 20LAL0401 28/03/2019 | | Chambre 2 (RC) |
| Enduit / Peinture béton | Matériau gris en faible quantité en vrac non séparable + enduit plâtreux blanc en vrac non séparable + peinture non séparable | 28/03/2019 | BENAOUDA Mostefa |
| Mur A | | Amiante non détecté | |
