## Rapport de mission de repérage des matériaux et produits contenant de l'amiante avant réalisation de travaux

Norme NF X 46-020 V .2017

9 SQUARE BEAUREGARD

77140 NEMOURS

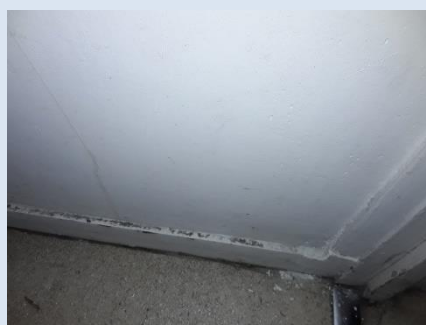
PRELEVEMENT : 20LAM0001P001			
NOM DU CLIENT	NUMERO DU DOSSIER		PIECE OU LOCAL
OPH77	20LAM0001 22/07/2019		Chambre 1 (Rez de chaussée)
ELEMENT	DESCRIPTIF DU LABORATOIRE	DATE DE PRELEVEMENT	NOM DE L'OPERATEUR
Enduit	Matériau semi-dur de type enduit (blanc)	22/07/2019	BRUNOT Tristan
LOCALISATION		RESULTAT	
Mur E		AmianteNonDetecte

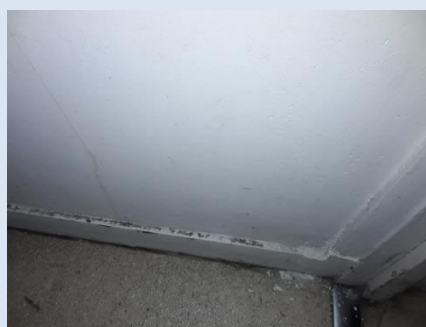
PRELEVEMENT : 20LAM0001P001			
NOM DU CLIENT	NUMERO DU DOSSIER		PIECE OU LOCAL
OPH77	20LAM0001 22/07/2019		Chambre 1 (Rez de chaussée)
ELEMENT	DESCRIPTIF DU LABORATOIRE	DATE DE PRELEVEMENT	NOM DE L'OPERATEUR
Enduit	Matériau de type peinture (blanc) ; matériau semi-dur de type enduit (blanc)	22/07/2019	BRUNOT Tristan
LOCALISATION		RESULTAT	
Mur E		AmianteNonDetecte

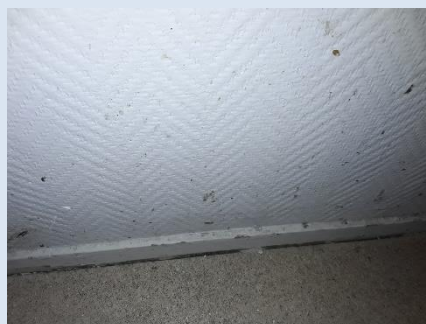
PRELEVEMENT : 20LAM0001P002			
NOM DU CLIENT	NUMERO DU DOSSIER		PIECE OU LOCAL
OPH77	20LAM0001 22/07/2019		Séjour (Rez de chaussée)
ELEMENT	DESCRIPTIF DU LABORATOIRE	DATE DE PRELEVEMENT	NOM DE L'OPERATEUR
Enduit béton	Matériau de type maillage de fibres et liant (blanc) ; matériau dur de type mortier, béton, chape (gris)	22/07/2019	BRUNOT Tristan
LOCALISATION		RESULTAT	
Mur B		AmianteNonDetecte

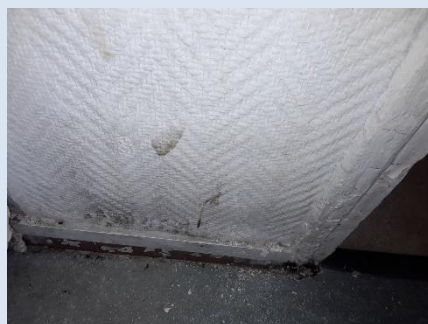
PRELEVEMENT : 20LAM0001P005			
NOM DU CLIENT	NUMERO DU DOSSIER	PIECE OU LOCAL	
OPH77	20LAM0001 22/07/2019	Salle de bains (Rez de chaussée)	
ELEMENT	DESCRIPTIF DU LABORATOIRE	DATE DE PRELEVEMENT	NOM DE L'OPERATEUR
Enduit	Matériau de type peinture (beige) ; matériau semi-dur de type enduit (beige) ; matériau dur de type mortier, béton, chape (gris)	22/07/2019	BRUNOT Tristan
LOCALISATION		RESULTAT	
Mur D		AmianteNonDetecte

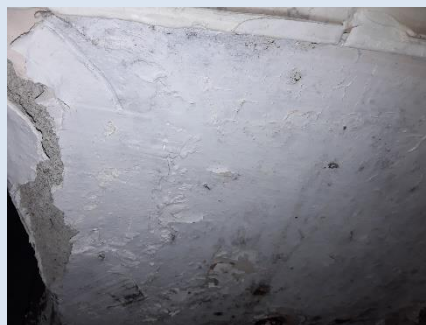
PRELEVEMENT : 20LAM0001P006			
NOM DU CLIENT	NUMERO DU DOSSIER		PIECE OU LOCAL
OPH77	20LAM0001 22/07/2019		Salle de bains (Rez de chaussée)
ELEMENT	DESCRIPTIF DU LABORATOIRE	DATE DE PRELEVEMENT	NOM DE L'OPERATEUR
Enduit	Matériau dur de type mortier, béton, chape (gris)	22/07/2019	BRUNOT Tristan
LOCALISATION		RESULTAT	
Mur B		AmianteNonDetecte

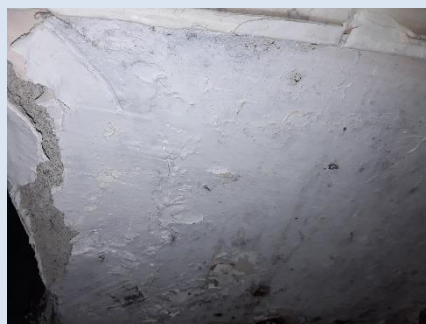
PRELEVEMENT : 20LAM0001P006			
NOM DU CLIENT	NUMERO DU DOSSIER		PIECE OU LOCAL
OPH77	20LAM0001 22/07/2019		Salle de bains (Rez de chaussée)
ELEMENT	DESCRIPTIF DU LABORATOIRE	DATE DE PRELEVEMENT	NOM DE L'OPERATEUR
Enduit	Matériau de type peinture (blanc) ; matériau de type peinture (rose) ; matériau semi-dur (beige)	22/07/2019	BRUNOT Tristan
LOCALISATION		RESULTAT	
Mur B		AmianteNonDetecte
