Rapport de Repérage Amiante Avant réalisation de travaux dans un immeuble bâti

Numéro de dossier : M3364861
Date d'intervention : 21/10/2021

9 Square Beauregard (RAAT20L1)
77140 Nemours
Bat. N/A; Etage 02; Porte 20LAM0201

Lot numéro RAAT20LAM0201

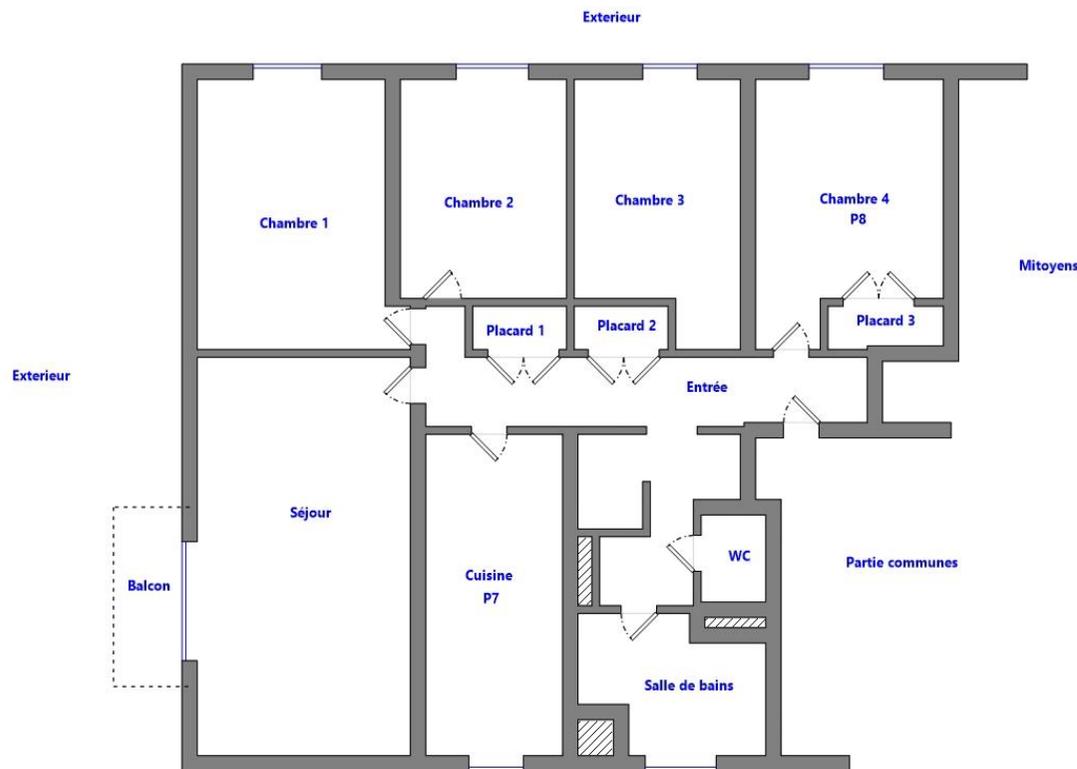
2ème Etage Plafond

Planche de repérage des matériaux et produits amiantés
Affaire	M3364861
Opération	LANDREIN christelle
Site	9 Square Beauregard (RAAT20L1)
	77140 Nemours
Date de réalisation	05/11/2021
Matériaux et produits contenant de l'amiante	
	Surface amianté
	Linéaire / paroi amianté (type 1)
	Linéaire / paroi amianté (type 2)
	Conduit amianté
Sondages destructifs / Prélèvements	
	Prélèvement Positif
	Prélèvement négatif
	Sondage destructif
Types de murs	
	Mur Porteur
	Mur Cloison (type 1)
	Mur Cloison (type 2)
	Gaine technique
Eléments ou pièces non visités	
	Local non visitée
	Elément non visité

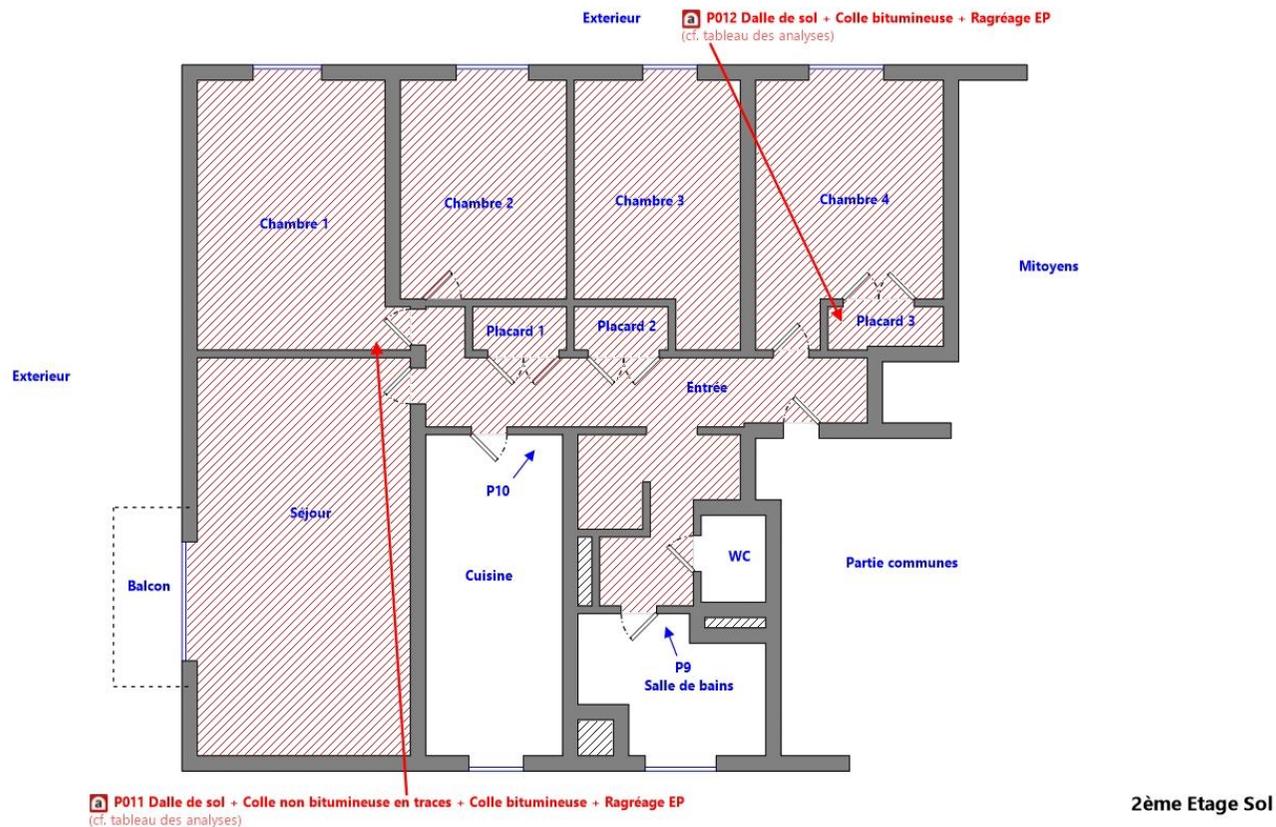
Planche de repérage des matériaux et produits amiantés
Affaire	M3364861
Opération	LANDREIN christelle
Site	9 Square Beauregard (RAAT20L1)
	77140 Nemours
Date de réalisation	05/11/2021
Matériaux et produits contenant de l'amiante	
	Surface amianté
	Linéaire / paroi amianté (type 1)
	Linéaire / paroi amianté (type 2)
	Conduit amianté
Sondages destructifs / Prélèvements	
	Px Prélèvement Positif
	Px Prélèvement négatif
	Sondage destructif
Types de murs	
	Mur Porteur
	Mur Cloison (type 1)
	Mur Cloison (type 2)
	Gaine technique
Éléments ou pièces non visités	
	Local non visitée
	Élément non visité

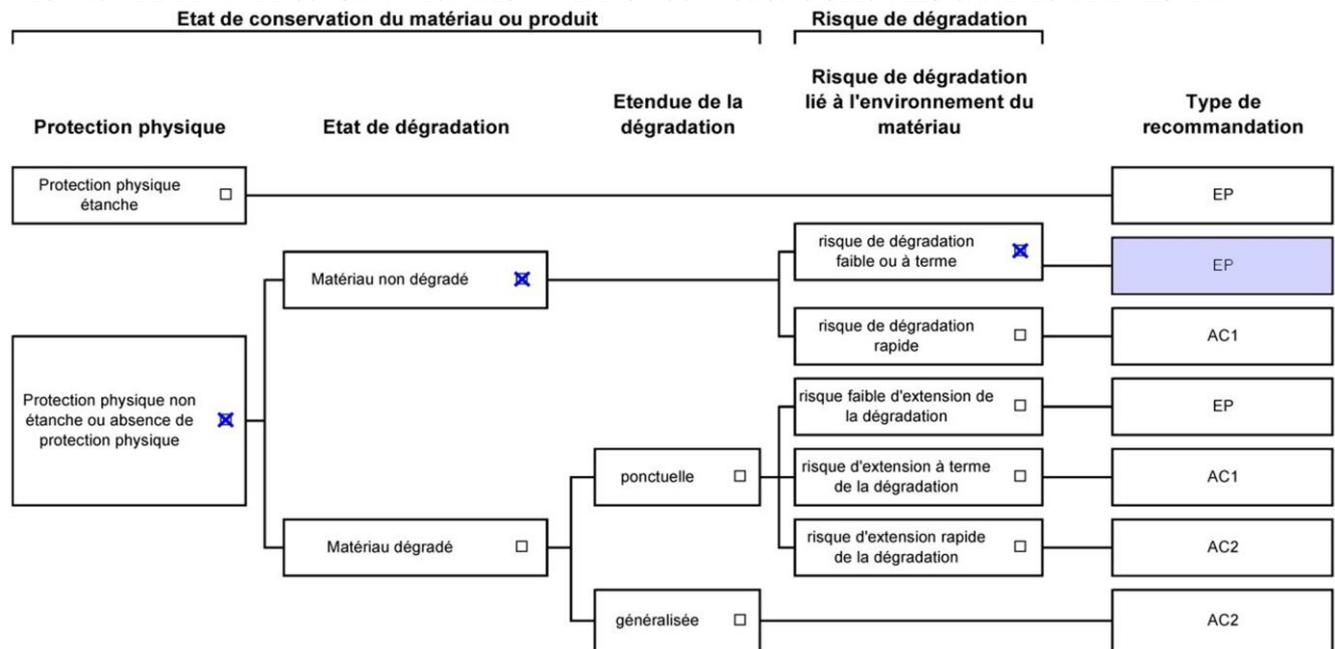
Matériau : Revêtement souple + Colle non bitumineuse + Dalle de sol + Colle bitumineuse + Ragréage

Résultat EP (Z-III-RF)

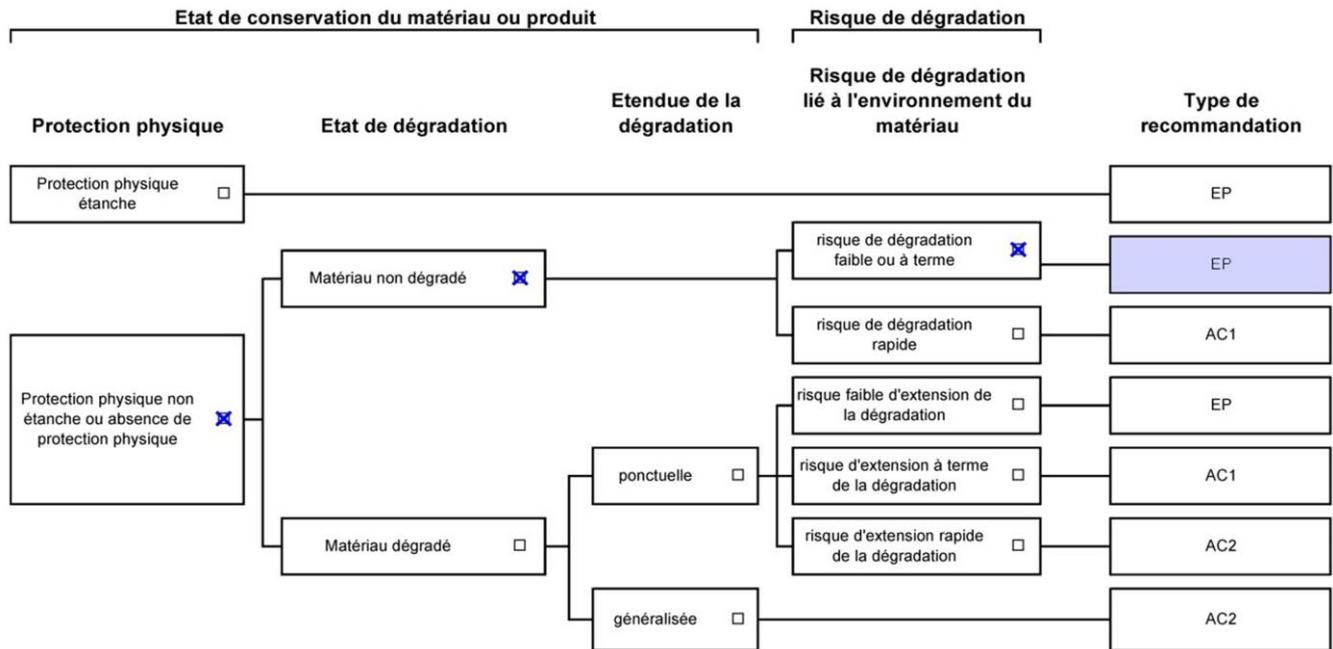
Matériau : Dalle de sol + Colle bitumineuse + Ragréage

Résultat EP (Z-III-RF)

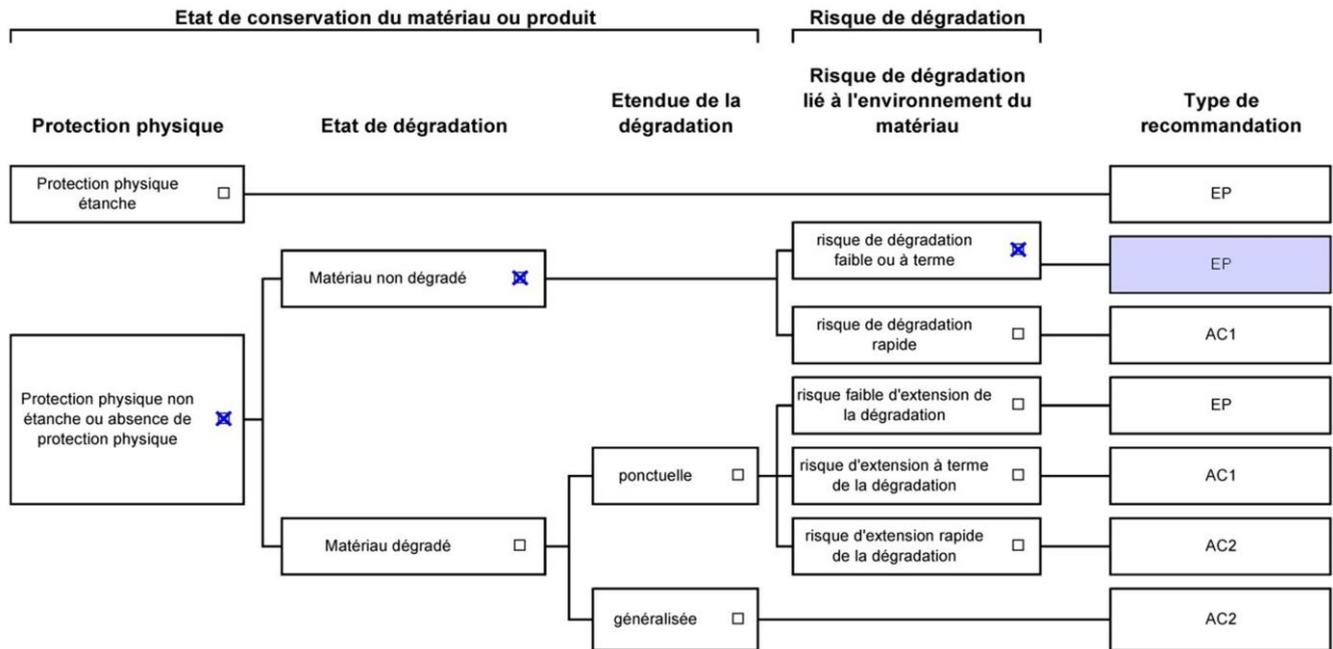
Matériau : Dalle de sol + Colle bitumineuse + Ragraéage

Résultat EP (Z-III-RF)
