Rapport de Repérage Amiante avant réalisation de travaux dans un immeuble bâti

Numéro de dossier : MA2203026840
Date d'intervention : 04/03/2022

20LAN0102
10 SQUARE BEAUREGARD (20LAN0102)
77140 NEMOURS

1er étage Porte 102 : Entrée, Cuisine, Salle de bains, WC

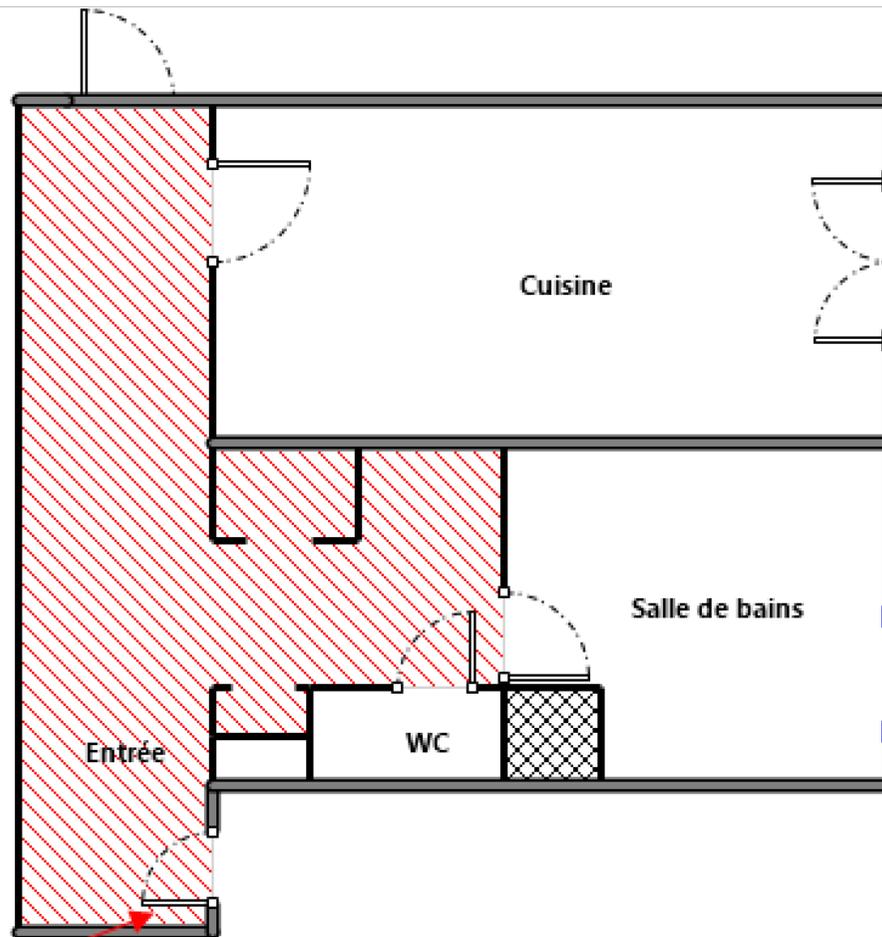
ZPSO	Niveau	Localisation	Zone	Description du prélèvement réalisé	Surface indicative
ZPSO006	1er étage Porte 102	Entrée	Sol	Analyse : P008 - Phase 1 Matériau semi-dur de type dalle de sol (beige) (Présence d'amiante) - Phase 2 Matériau souple (beige) ; matériau de type peinture (beige) en traces ; matériau de type colle bitumineux (noir) ; matériau semi-dur de type ragréage (gris) (Présence d'amiante)	9m2

P008 Matériaux souple beige + peinture + Dalle de sol + Colle bitumineuse + Ragréage
(cf. tableau des analyses)
